令和元年台風19号洪水 による堤防決壊調査報告書

一級河川荒川水系都幾川

令和2年3月27日

埼玉県河川砂防課

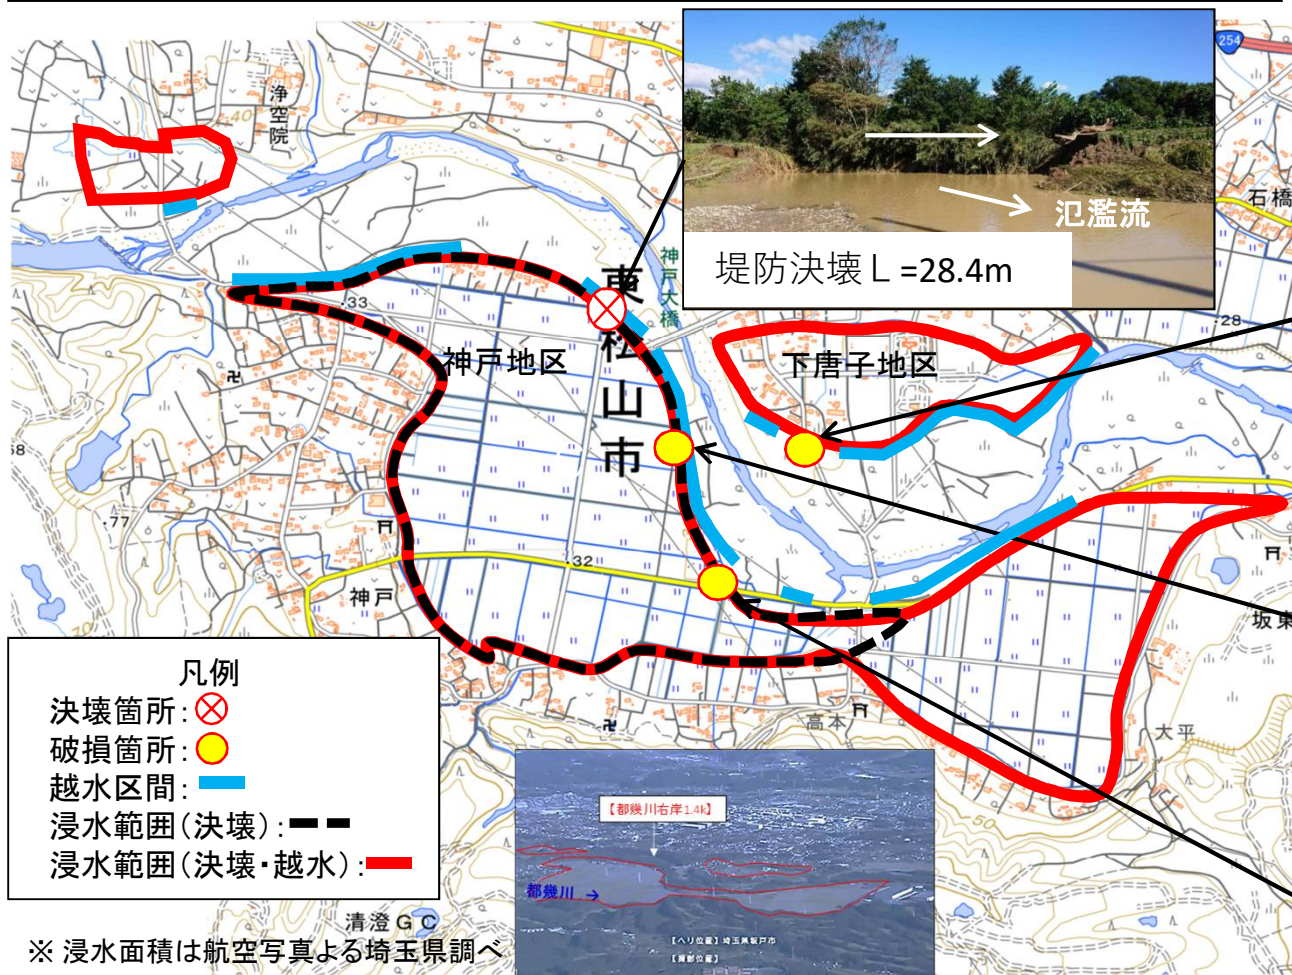
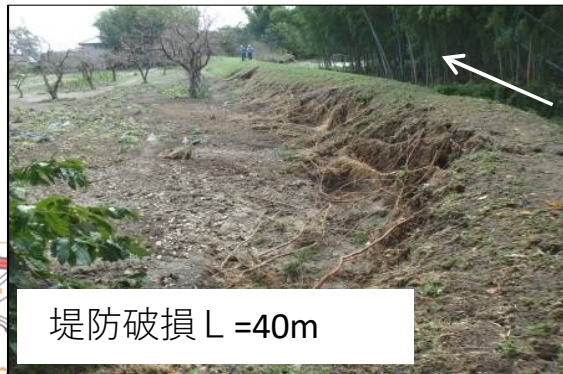
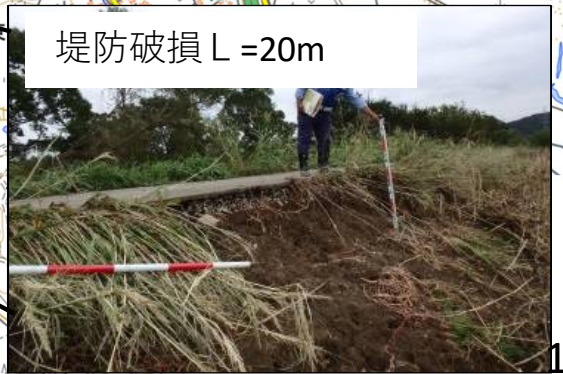
- ◆ 右岸1.4kmで堤防決壊が生じた。そのほか5箇所で堤防破損が確認されている。
- ◆ 0.0~3.0km区間において越水が生じ、決壊・越水に伴う浸水範囲は約140ha（堤防決壊に伴う浸水範囲は約70ha）となった。
- ◆ 外水被害が発生する前に、内水による被害があったかは不明。

決壊地点：都幾川右岸1.4km地点（東松山市神戸地区内）
 決壊幅：約28.4m
 決壊時間：不明（10/12 16:00 ~ 10/13 6:30までの間と思われる）
 浸水面積：約70ha

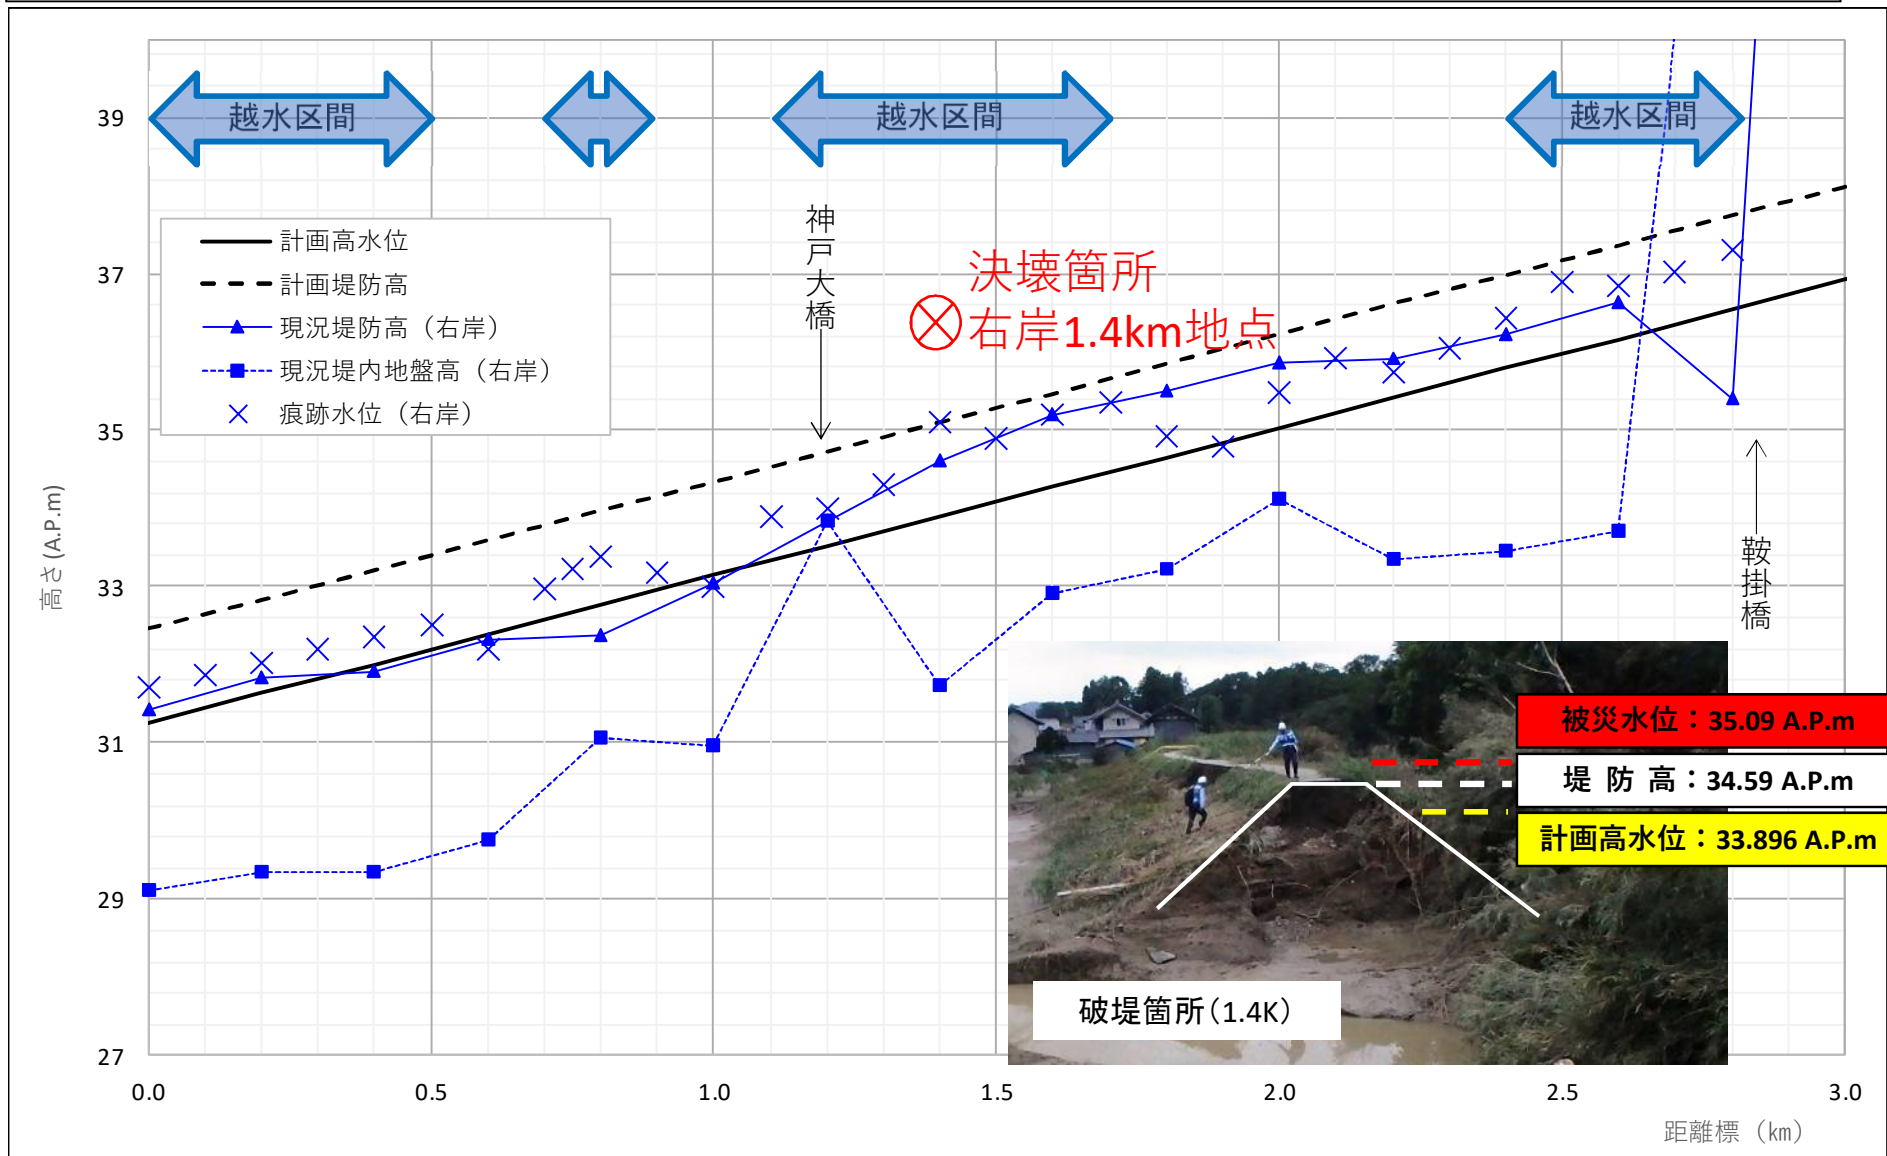
2-1. (4) 決壊状況(痕跡水位)

◆ 決壊箇所右岸1.4K地点では、現況堤防高より約50cm高い痕跡水位AP. 35.09mを記録した。

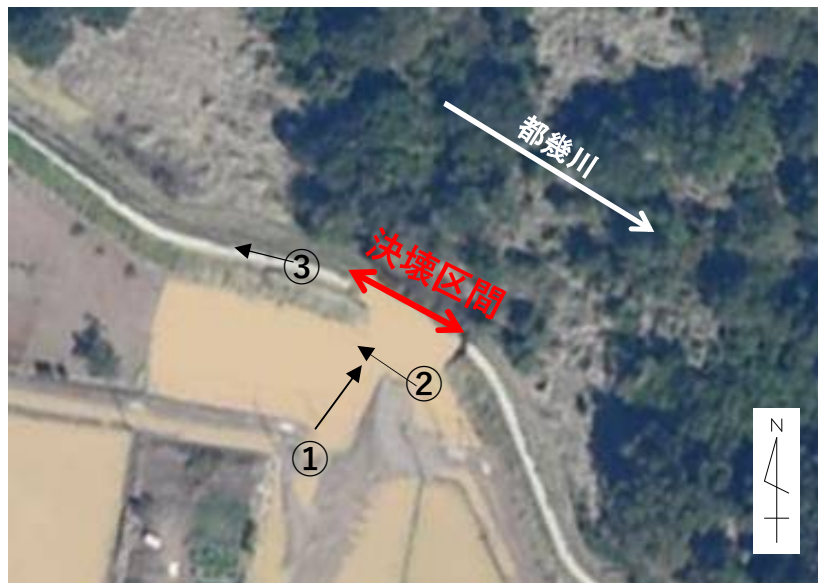
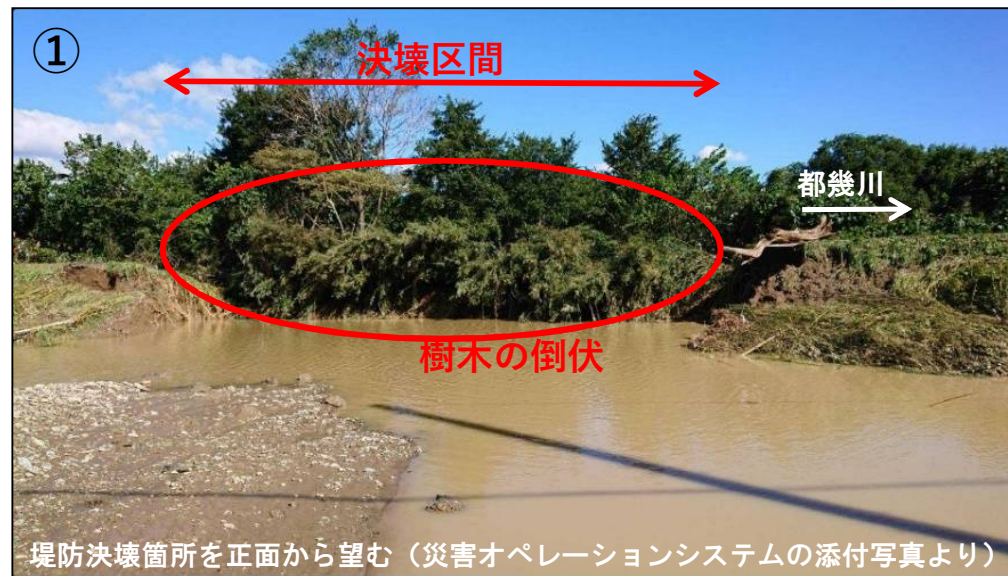
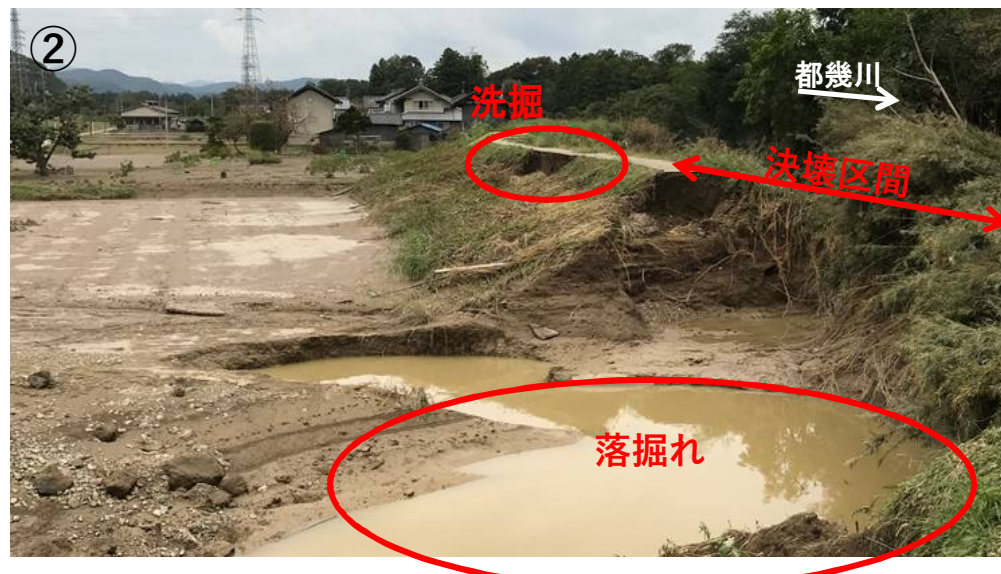
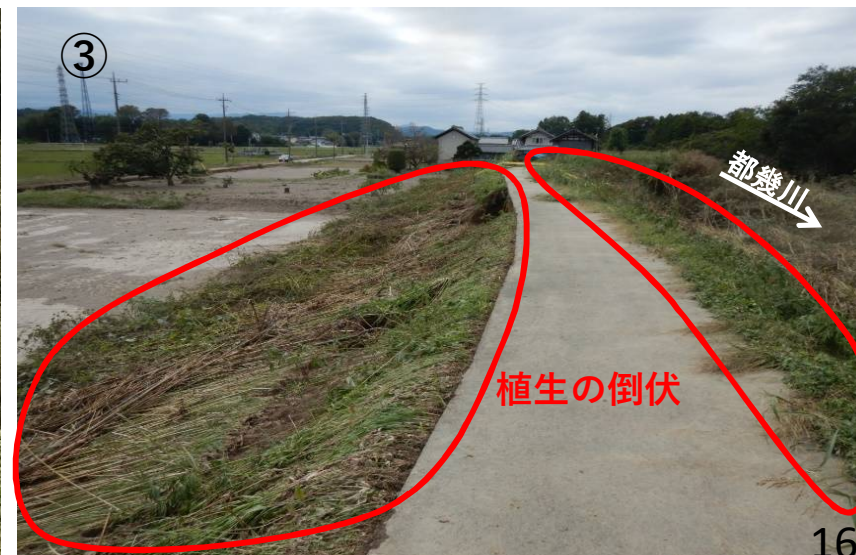
3-2. (1) 越水に対する分析(現地調査)

- ◆ 決壊した箇所は堤防法線は都幾川の流向に対して水衝部となり、越水しやすい形状となっていた可能性がある
- ◆ 現地調査より、堤防決壊箇所での樹木の倒伏及び落掘れが確認された
- ◆ 堤防決壊箇所近傍において、植生の倒伏による洪水痕跡及び天端下の川裏法面での洗掘が確認された。

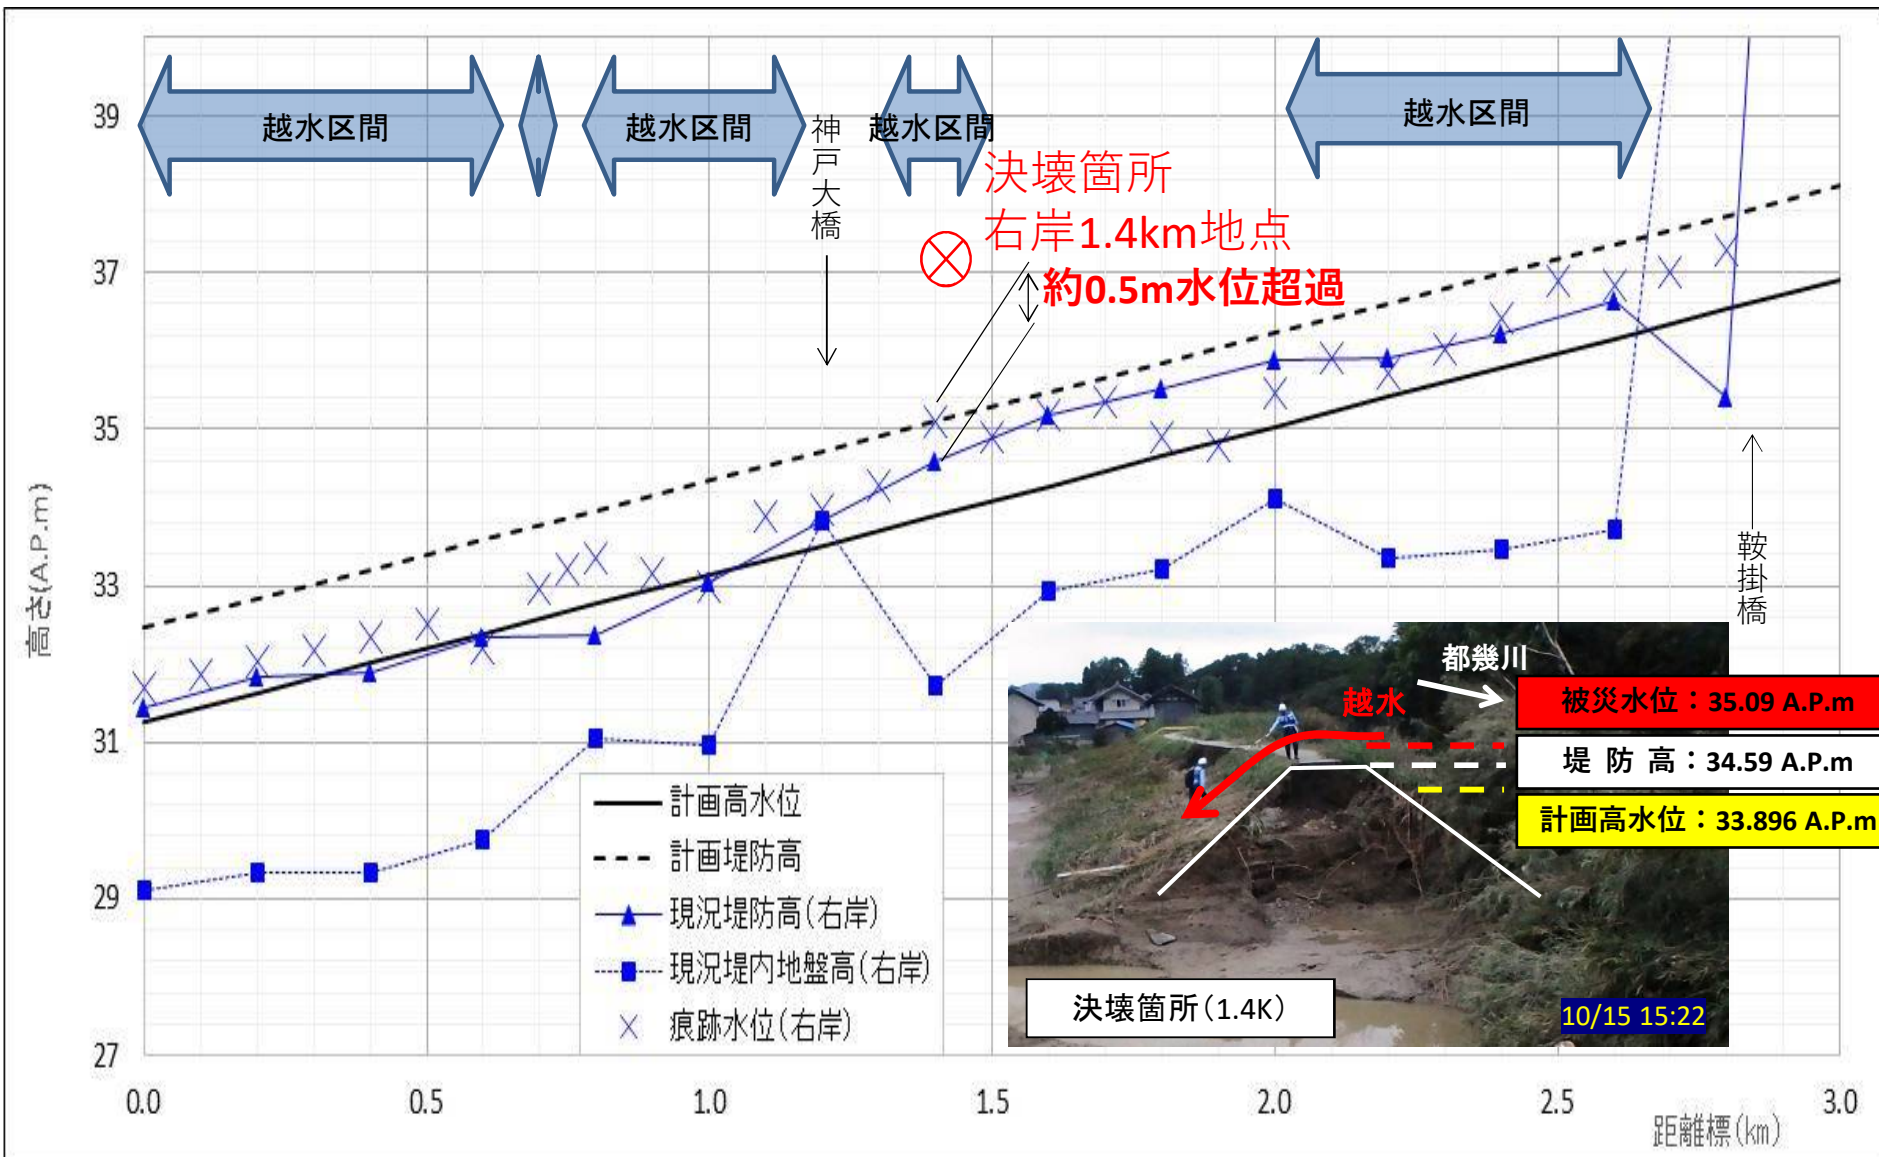
3-2. (2) 越水に対する分析(洪水痕跡)

◆ 決壊箇所右岸1.4Kで、痕跡水位が現況堤防高を約0.5m超過している。

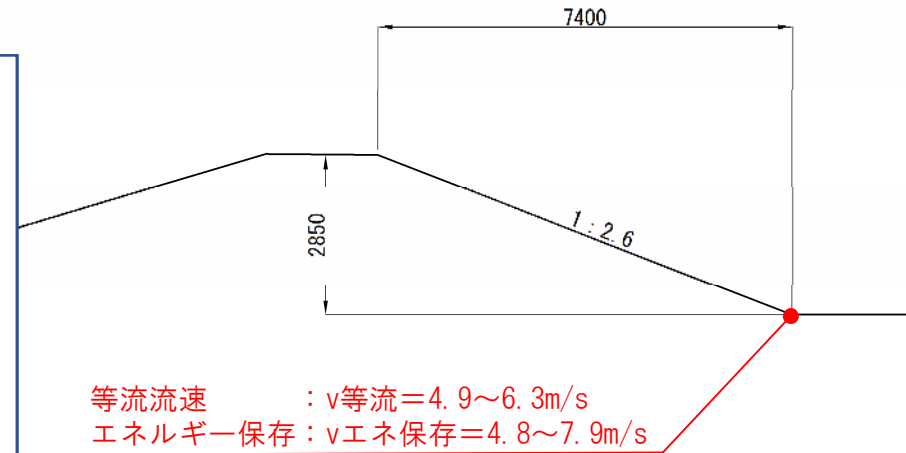
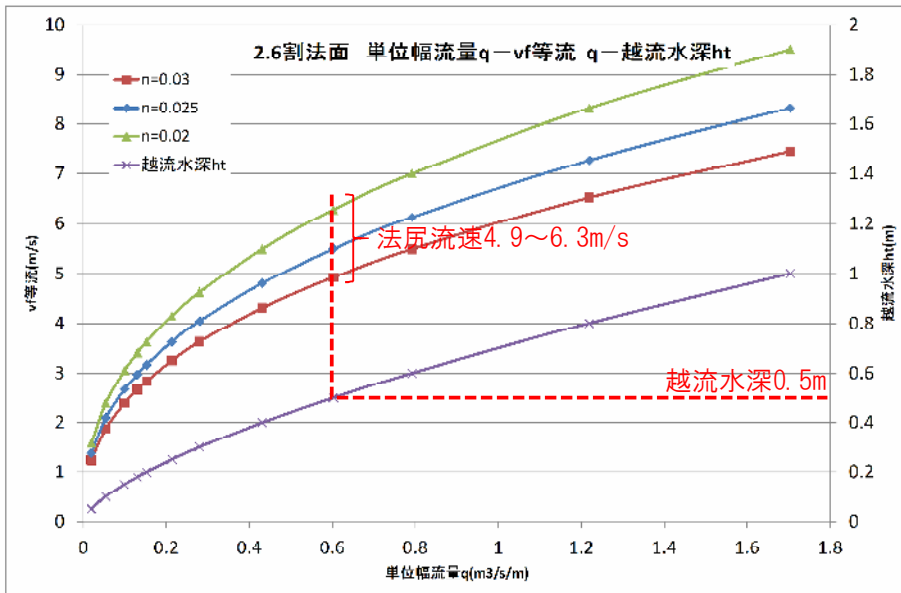
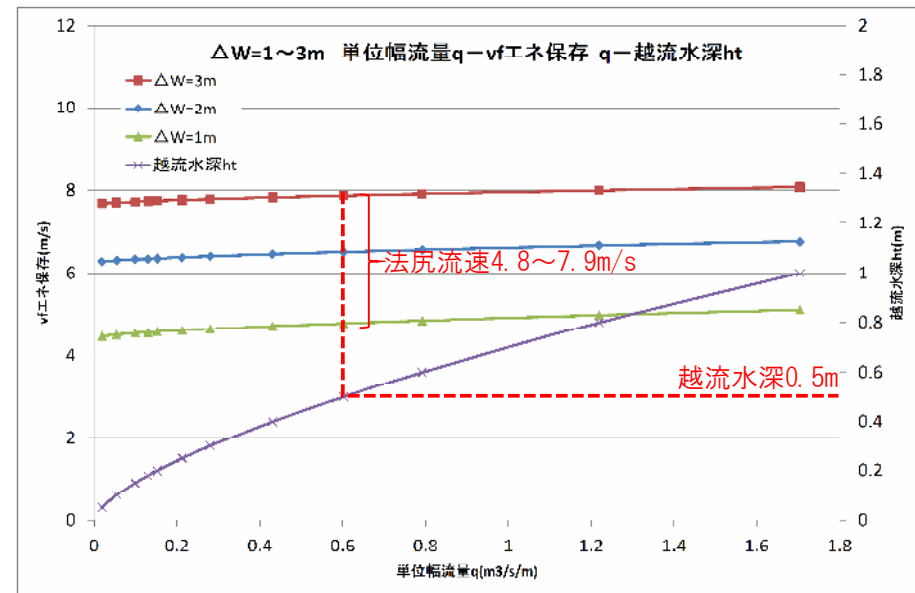
決壊地点断面図 (決壊前測量)

- ◆ 決壊箇所右岸1.4Kで、法尻部の流速を試算すると水深0.5mの場合で5~8m/s程度であったものと推測される。
- ◆ 越流水の法尻流速が2m/sを超えていることから、川裏法面や法尻部が越流水によって削られた可能性がある。

- ・ 越流水深 最大0.5m (痕跡水位より推測)
- ・ 法面：高さ2.85≒3m 幅7.4m 勾配1:2.6

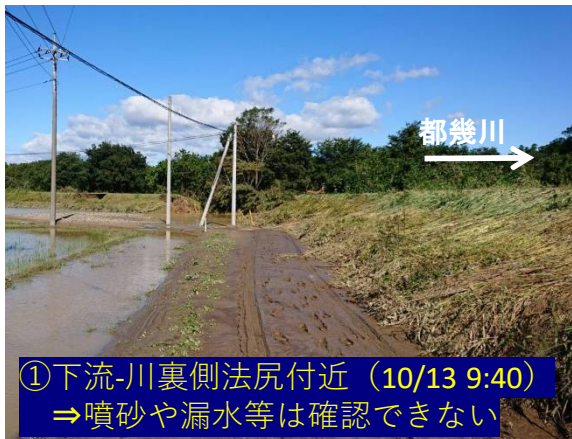
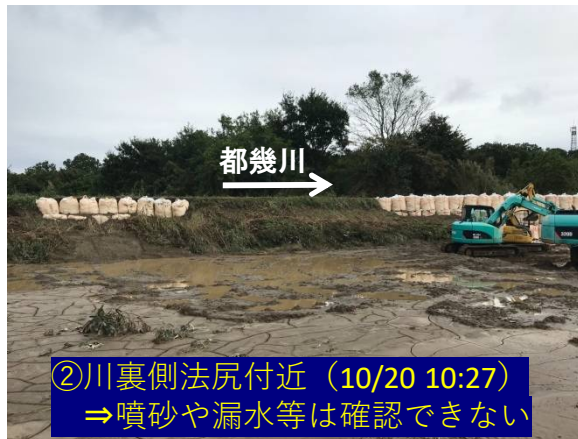
- ◆ 決壊後の現地調査結果より、法尻部周辺には泥が堆積しているものの噴砂や漏水は見られなかった。(①、②)
- ◆ 越水破堤であれば、堤防法尻から落掘れが発生するが、決壊地点では堤体直下から落掘れが広がっている。これは、堤体直下の土層が流水と一緒に移動して空洞ができたためと推測できる(③)。
- ◆ また、堤防基部からは川表側から水が差し、湧水ができていることを確認した(③、④)。
- ◆ これにより、浸透破堤で見られる噴砂や漏水はないものの、浸透現象が発生していた可能性がある。

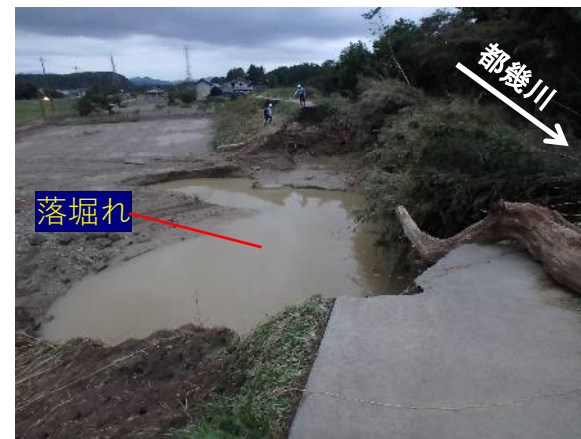
③ 堤体下付近 (10/15) 17:20
⇒ 落掘れは堤防法尻からではなく、堤体直下から広がっている。また、堤防基部では川表側からの湧水が確認できる。そのため、現場条件からは浸透現象が発生していた可能性がある。

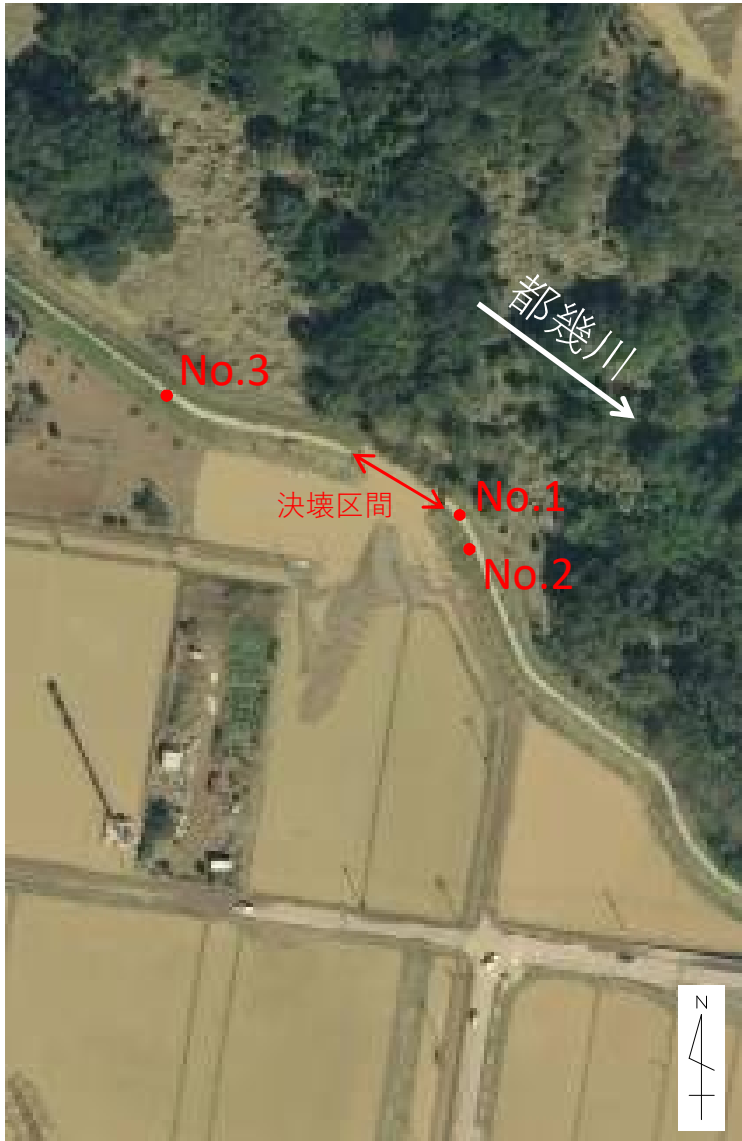
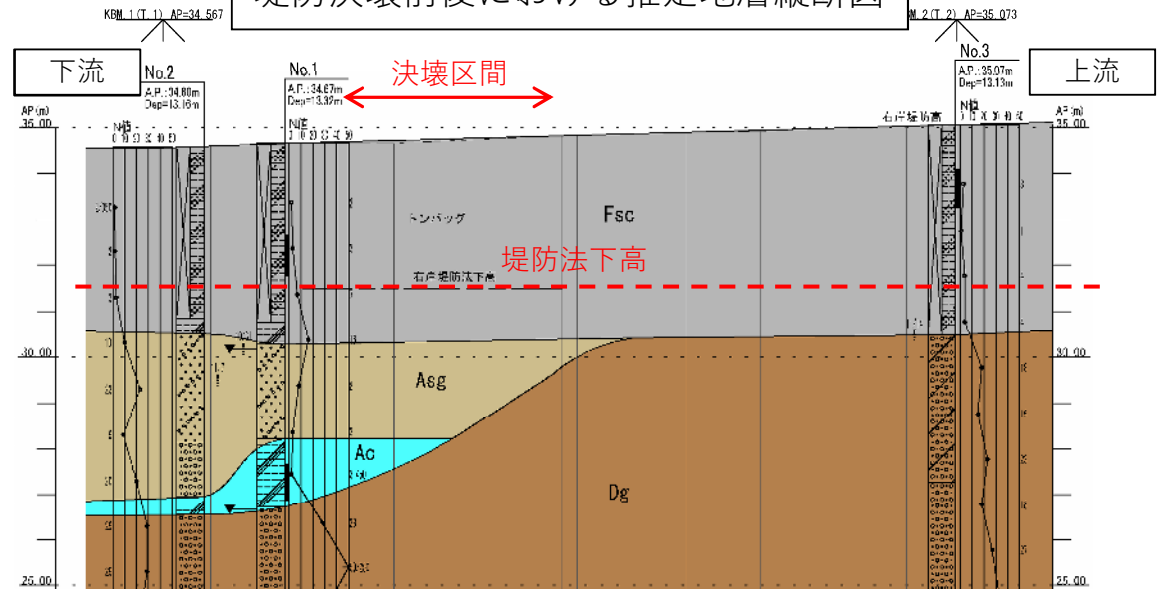
堤防決壊前後における推定地層縦断図

- ◆ 浸透流解析を実施するにあたり、堤防決壊前後において、ボーリング試験を実施した。
- ◆ ボーリング試験の結果、基礎地盤の表層は、堤体から連続した砂質シルト (Fsc層) となっており、浸透性が低いことを確認した。
- ◆ しかし、下流側の堤防直下 (深度：落掘れ形成付近) には、透水性の高い礫層 (Asg層) が確認できた。

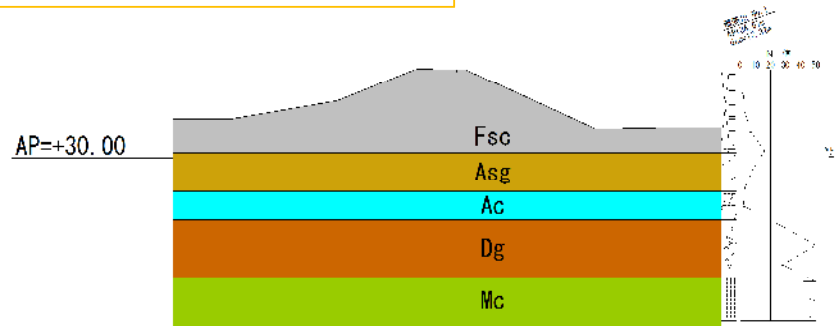
検討断面(決壊箇所 都幾川R1.4k 下流)

決壊箇所の堤体及び基礎地盤表層は粘性土主体のFsc層が分布しており、浸透性が低いため、パイピング破壊が起きやすい地質構成にはなっていない。

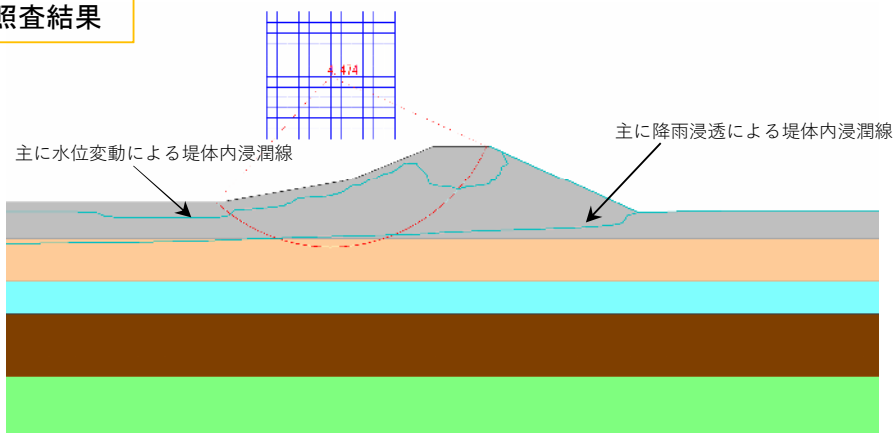
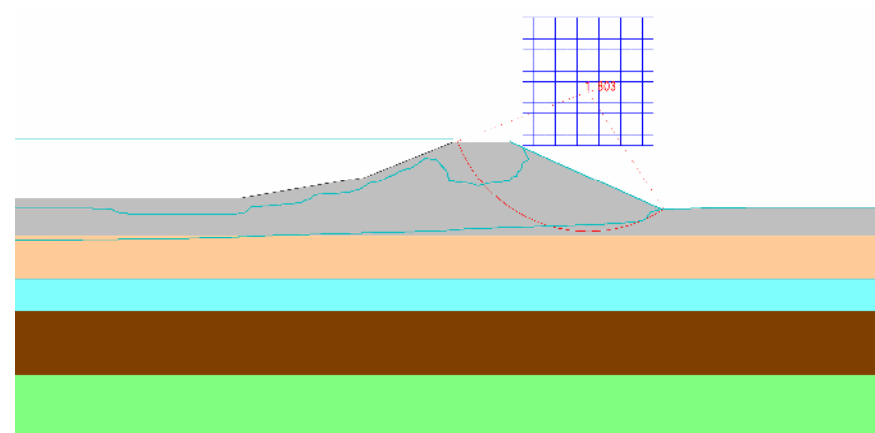
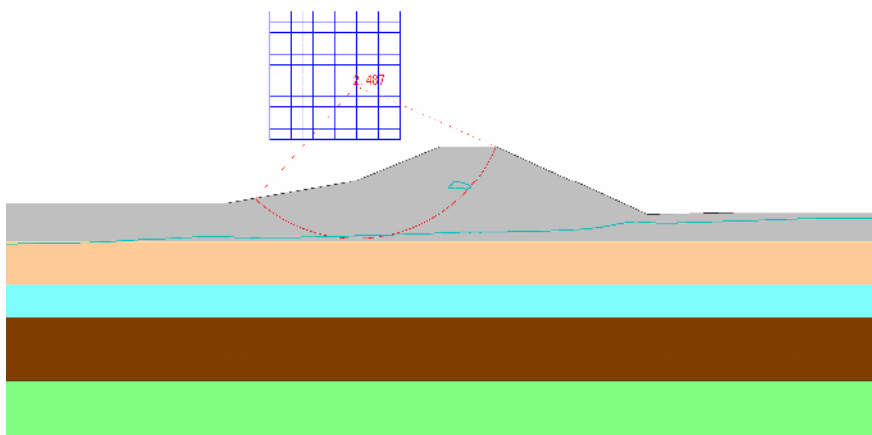
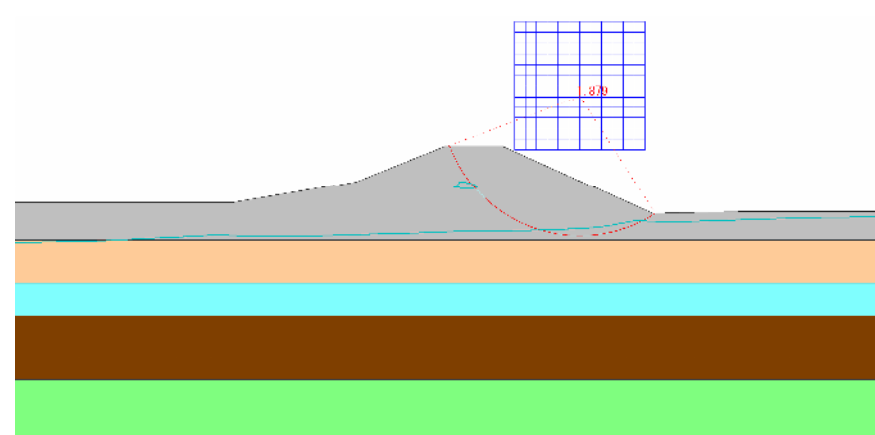
照査結果

- 裏法尻の土質が粘性土となっていることから、浸透破壊のうちパイピング破壊の照査は対象外となる。
- 浸透解析に対する照査の結果、決壊した堤防はすべり(表のり・裏のり)、浸透破壊(盤ぶくれ)ともに基準値を満たしている。
⇒浸透に対する安全性を有していることを確認できた。

時刻	表のり		裏のり		パイピング破壊		盤ぶくれ	
	基準値	解析結果	基準値	解析結果	基準値	解析結果	基準値	解析結果
洪水ピーク時 10/12 18:00	$F_s \geq 1.00$	$F_s = 4.474$	$F_s \geq 1.45$	$F_s = 1.803$	$i < 0.5$	—	$G/W > 1.0$	$G/W = 4.29$
洪水終了時 10/14 4:00	$F_s \geq 1.00$	$F_s = 2.487$	$F_s \geq 1.45$	$F_s = 1.879$		—		$G/W = 5.15$

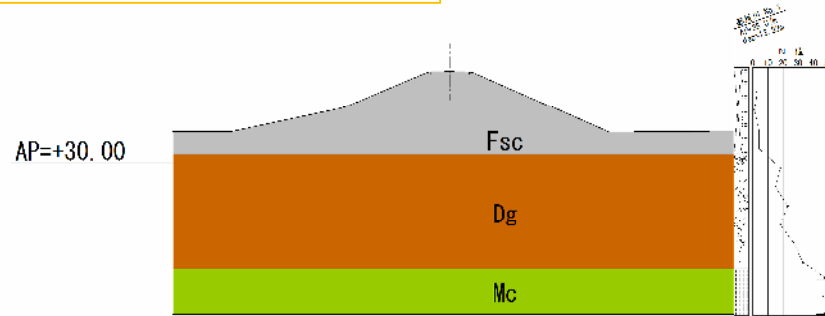
検討断面(決壊箇所 都幾川R1.4k 上流)

決壊箇所の堤体及び基礎地盤表層は粘性土主体のFsc層が分布しており、浸透性が低いため、パイピング破壊が起きやすい地質構成にはなっていない。

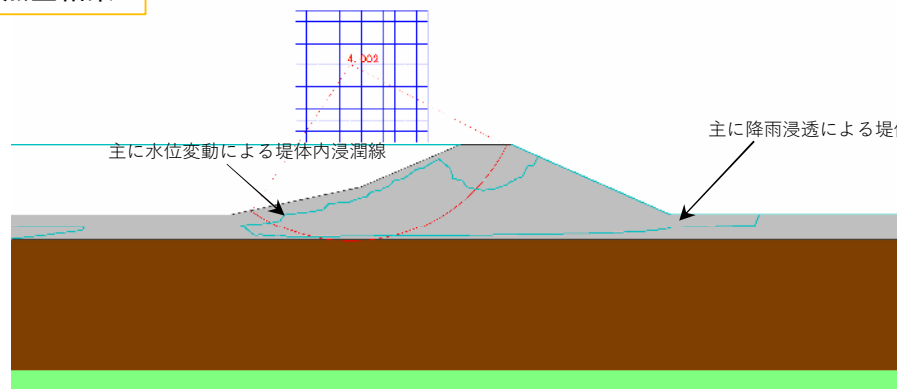
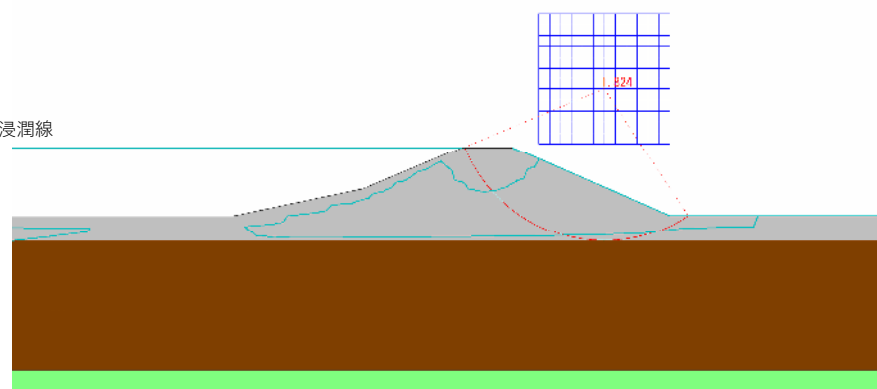
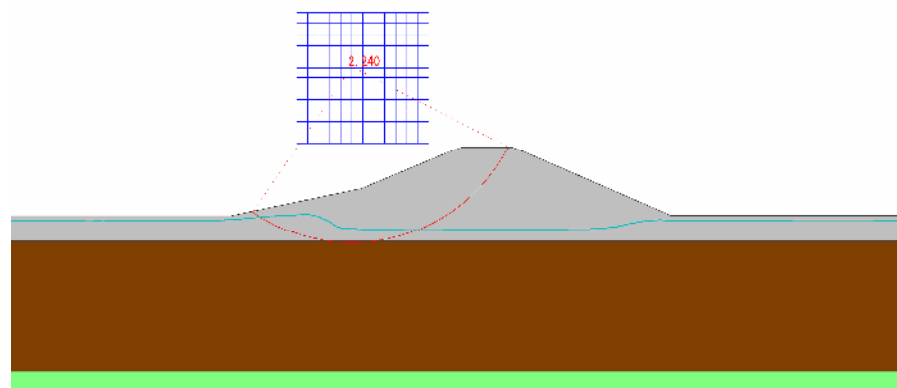
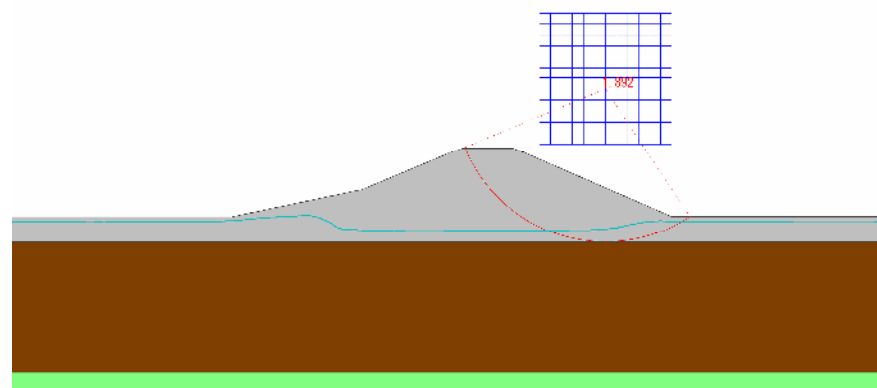
照査結果

- 裏法尻の土質が粘性土となっていることから、浸透破壊のうちパイピング破壊の照査は対象外となる。
- 浸透解析に対する照査の結果、決壊した堤防はすべり(表のり・裏のり)、浸透破壊(盤ぶくれ)ともに基準値を満たしている。
⇒浸透に対する安全性を有していることを確認できた。

時刻	表のり		裏のり		パイピング破壊		盤ぶくれ	
	基準値	解析結果	基準値	解析結果	基準値	解析結果	基準値	解析結果
洪水ピーク時 10/12 18:00	$F_s \geq 1.00$	$F_s = 4.002$	$F_s \geq 1.45$	$F_s = 1.824$	$i < 0.5$	—	$G/W > 1.0$	$G/W = 1.47$
洪水終了時 10/14 4:00	$F_s \geq 1.00$	$F_s = 2.24$	$F_s \geq 1.45$	$F_s = 1.892$		—		$G/W = 3.70$

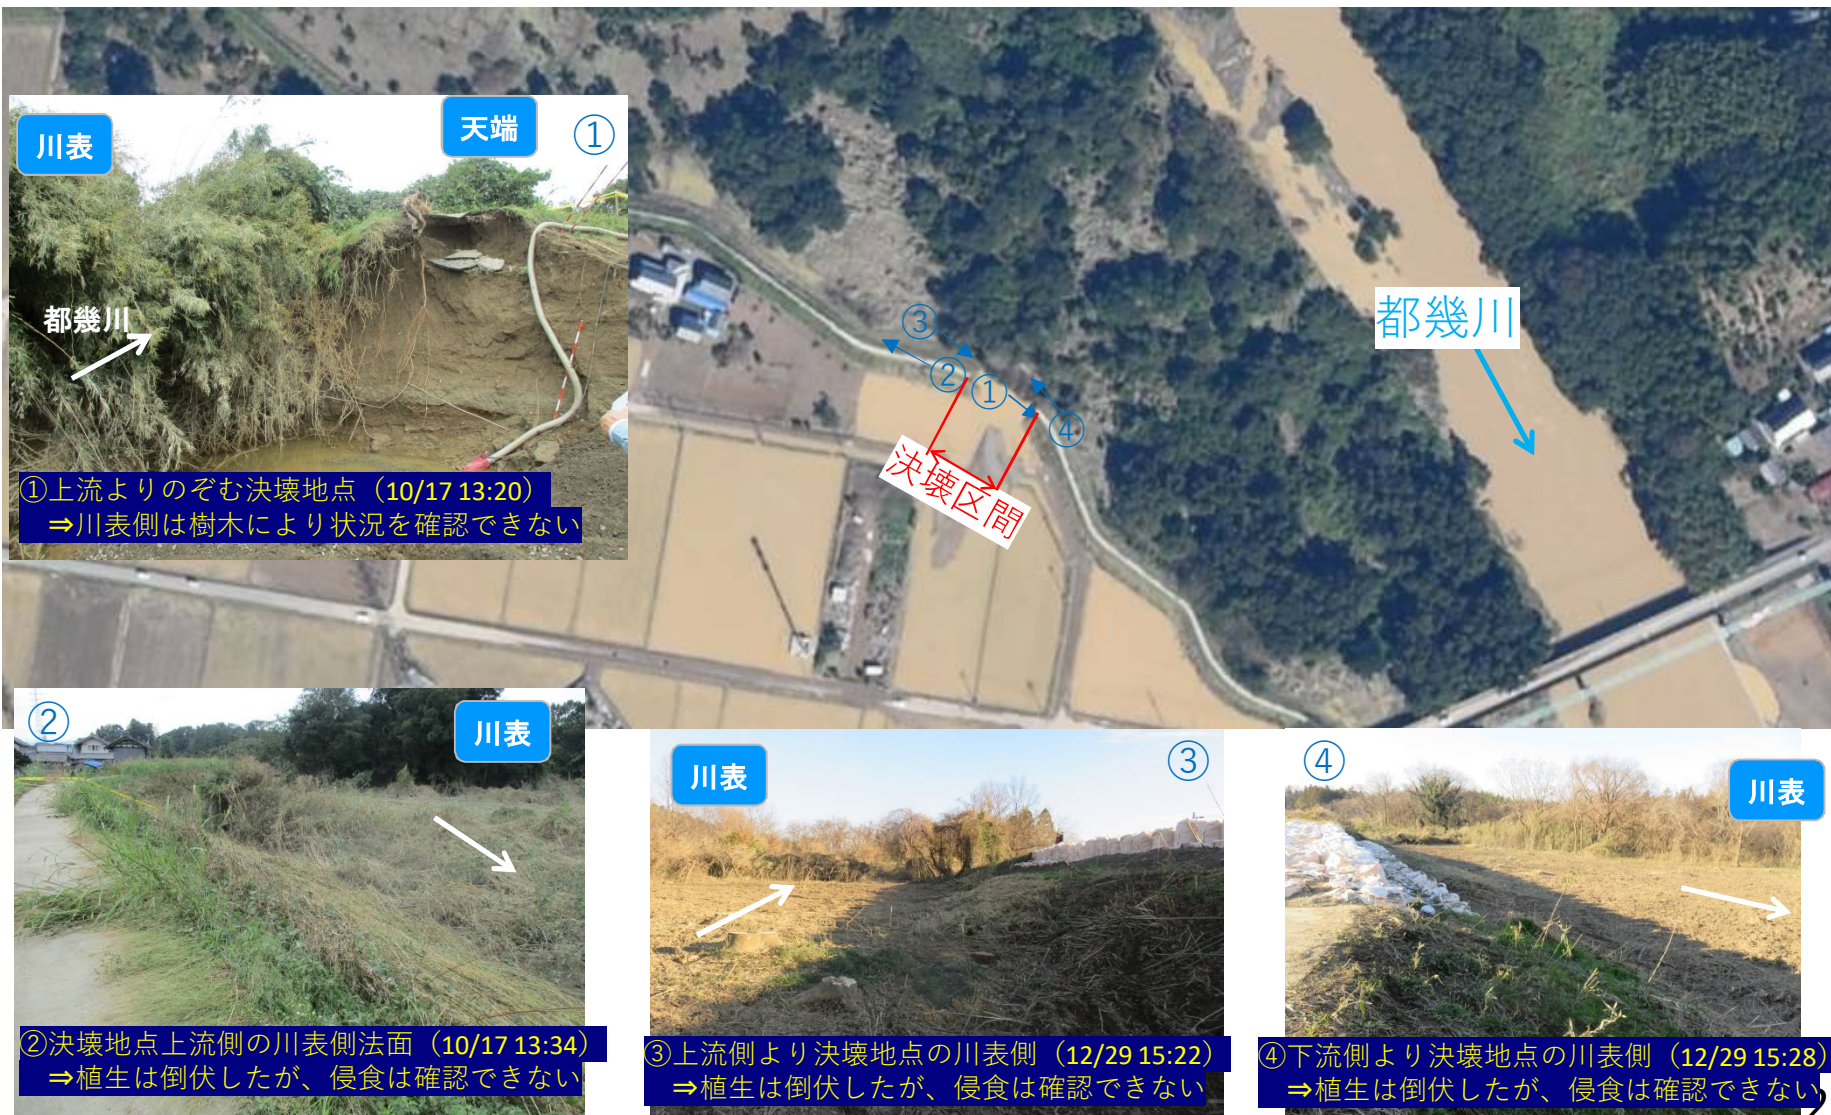
3-4. (1) 侵食に対する分析(現地調査)

- ◆ 決壊区間の上下流とも植生により法面が保護されていたことによって、川表法面の侵食は生じなかったものと推測される。
- ◆ 決壊区間の高水敷上は樹木帯となっており、侵食は確認できない(①、③、④)。
- ◆ 高水敷上の植生は倒伏しているが、流失していない(②、③、④)。

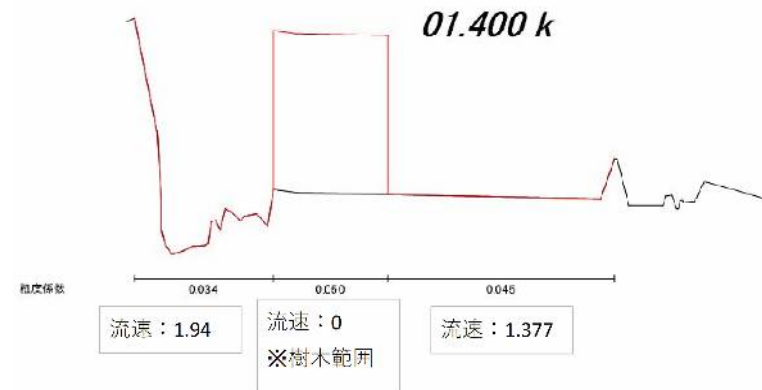
図. 不等流速結果

⇒法尻近傍の流速は2m/s以下の1.4m/sであるため、侵食が決壊原因である可能性は低い。

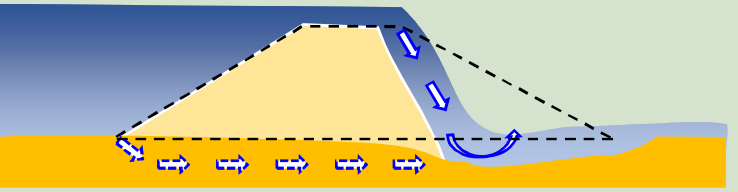
Step 3 堤防断面の減少	<ul style="list-style-type: none"> 時間の経過とともに、越流水の作用により川裏法尻洗掘や法面が削られたり天端侵食の進行によって法面や法尻が削られ堤防断面が徐々に減少し、もしくは地盤からの浸透により堤防下面の基礎地盤も徐々にえぐられる。

Step 4 決壊	<ul style="list-style-type: none"> さらに法面や法尻部の洗掘が進み、又は基礎地盤からの漏水、もしくは途中で川表側からの水圧に耐えきれず堤防が決壊したと推定される。
