大阪市西成区の住宅地で擁壁が崩壊事故（2021年6月25日）

## 西成で住宅2棟倒壊、「空積み擁壁」はなぜ崩れたのか

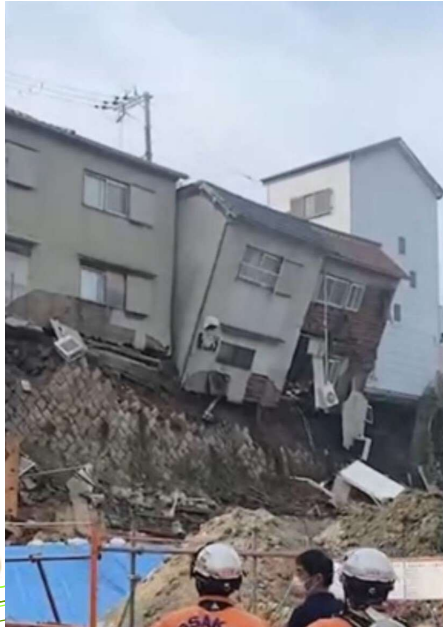
空石積み擁壁が上部から崩れ始め、住宅が転落しつつある様子、隣接する3階建ての戸建て住宅を支える擁壁と地盤も、上部が先に崩落している。

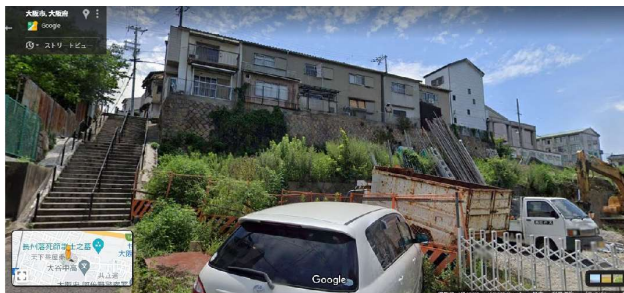
崩落前の現地写真

擁壁の北側の空石積み。裏込め土といしだけでつくられている。写真の左下部分にはふくらみが見られる。

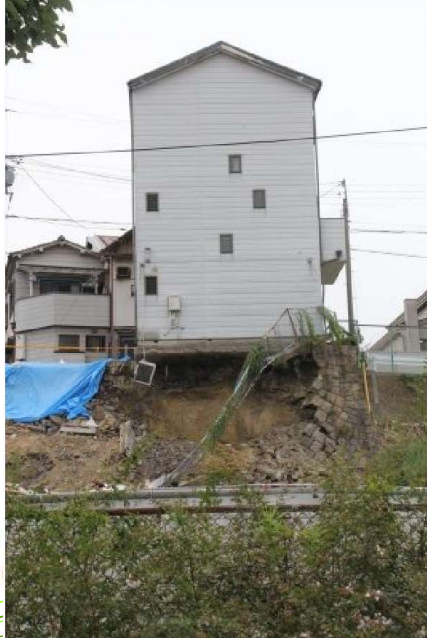
基礎下の地盤と擁壁が崩落した  
状態で倒壊を免れた戸建て住宅

崩落を免れた3階建て住宅はウインチ  
を設置してワイヤーで引き倒す計画
