## 電気メッキ排水処理施設の問題点

Research on Waste Water Treatment Facilities  
in Electroplating Factories

大 島 淳 彦 ・ 谷 口 通 朗

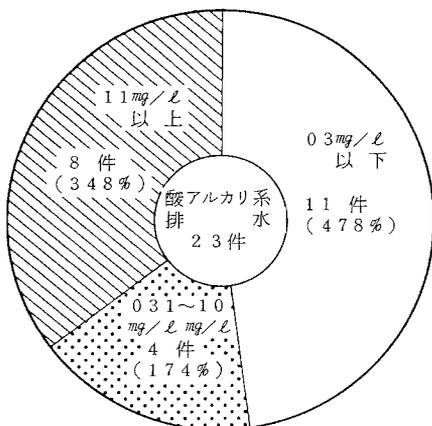
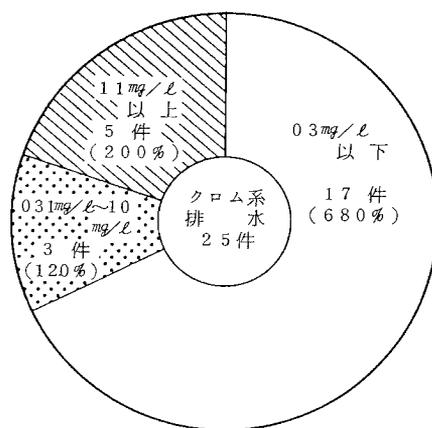
Fig 1 シアン濃度度数分布 (I)

Fig 1、Fig 2から明らかなように、シアンが酸アルカリ系またはクロム系から $11\text{mg}/\ell$ 以上検出された事業場は少なくない。シアンの系路別はきわめて悪い。

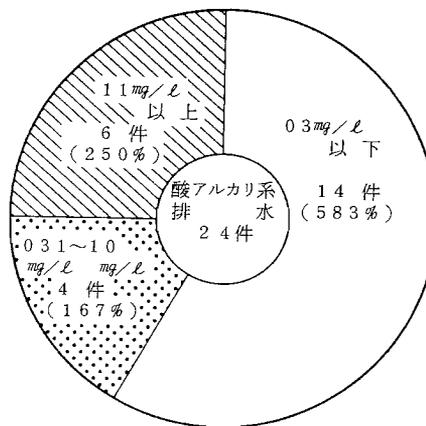
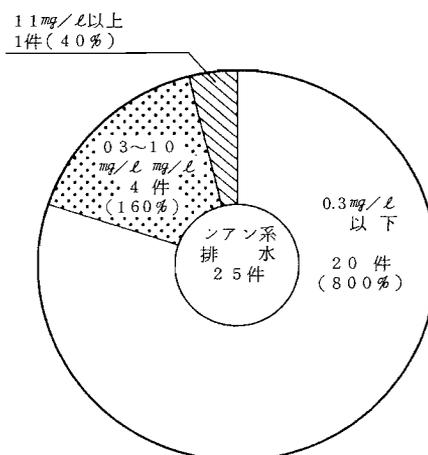
Fig 3 クロム濃度度数分布 (I)

クロムの系路別は酸アルカリ系への混入に問題がみられるが、シアンの系路別に比べればまだ良い。これは、クロム酸等のクロム化合物がメッキの最終工程で使用されるケースが多いため、他槽に持ち込まれることは少なく、また着色していることから床へのこぼれ水対策も行いやすいなどの理由によるものであろう。

クロムの系路別はシアンの系路別に比べ、あまり問題とならない。これは六価クロムが酸性溶液中で、簡単に還元物質によって還元されてしまうためであろう。

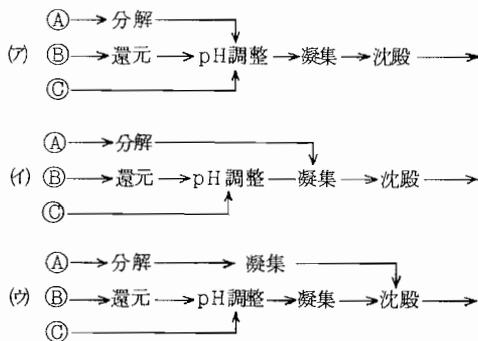
他方、金属の沈殿処理のうえで、pH調整、凝集、沈殿等のフローによっては、処理効果に大きな影響をおよぼす。事業場ごとにそれぞれフローは異なっているが、大別して以下の3通りに分けられる。このうち(ア)の方式が最も多い。ここで(ア)はシアン系、(イ)はクロム系、(ウ)は酸アルカリ系排水とする。

各系を一括してpH調整するのが(ア)の方式であるが、(イ)や(ウ)にみられるように、沈殿前に系統別にpH調整された排水を凝集槽または沈殿槽で合流させる構造の場合は、沈殿槽において適正なpH領域に調整することが難しい。(ア)のように沈殿前に一括してpH調整することが望ましい。

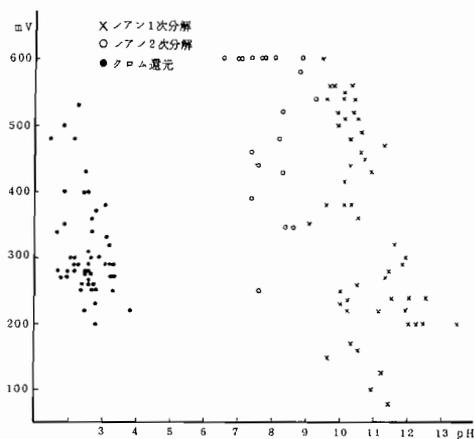
Fig 6 シアン分解、クロム還元におけるpH、ORP値

Fig 6から明らかなように、pHは大部分が1.0～1.1の指示を示しているが、pH1.2付近の指示も少なくない。ORPは設定に比べ広い巾に分布し、シアン分解に問題がありそうな指示も見うけられる。ORPが広く分布しているのは、Table Nから明らかなように、事業場の電極の指示、特にORP電極の指示が不正確な所が多いためである。

電極の指示が不正確な事業場が多いのは、電極の校正の回数が少ないことに原因がある。

Fig 6のシアン2次分解pH、ORPの実測値をみると、pHはほとんど設定通りの指示を示しているが、ORP指示は不適確な事業場が多い。これはTable Nに示すように、シアン1次ORPと同様、ORP指示の不正確によるものである。

Fig 6のクロム還元のpH、ORP実測値をみると、pHは設定幅よりも若干広がりを持っているものの、ほぼpH2～3に調整されている。ORPはシアン1次、2次の場合に比べ、指示値が設定値をはずれている所は少ない。

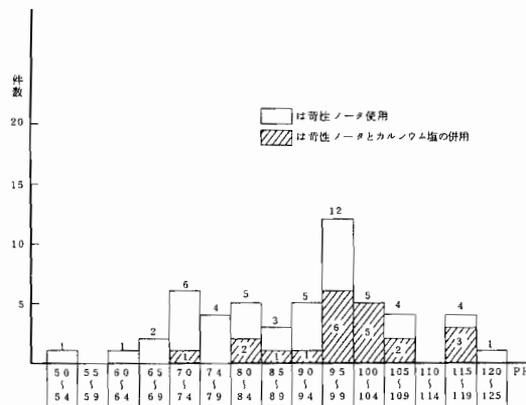
Fig 7 1次pH調整値度数分布

Fig 7にその実測値の度数分布を示すが、pH5.4～

12.2と巾広く分布している。消石灰を使用している事業場は高アルカリ域に調整していることがわかる。

pH度数分布が広がっているのは、事業場によってpH設定が違うため当然ともいえるが、pH電極の指示のズレの影響もその理由としてあげられる。Table Nに示すように、通常のメッキ排水処理に使用されるpH電極の中で、この1次pHが最も悪い結果となっている。

これは、中和すれば良いという安易な考えもあるが、この槽が金属の水酸化物等で懸濁している槽であるため、pH電極のメンテナンスが容易ではないことに、主な理由がある。1次pH調整槽において、2～3の系路の排水が合流する構造となっている所が多く、pH調整は決して、容易ではない。しかし、このpH調整が金属の水酸化物沈殿処理の重要なポイントであるという認識が薄

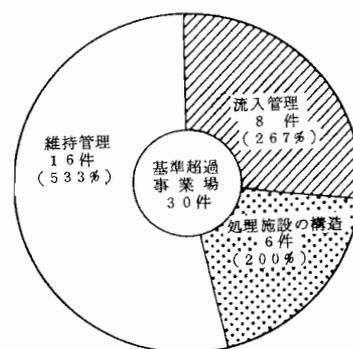
Fig 8 基準超過原因

維持管理に原因があるとされるものが半数以上を占めるが、その維持管理を難しくさせている処理施設の構造、及び流入管理上の問題点も見逃せない。
