大宮公園サクラ活性化対策 サクラ除伐・更新計画

—ソメイヨシノとアカマツの風景を次世代に受け継ぐために—

サクラ活性化対策の概要

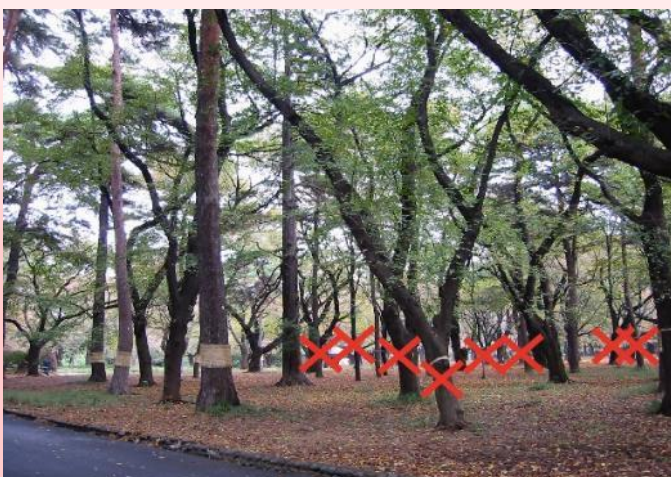
間伐前

樹木が混み合い、衰弱した樹木も多く見られた

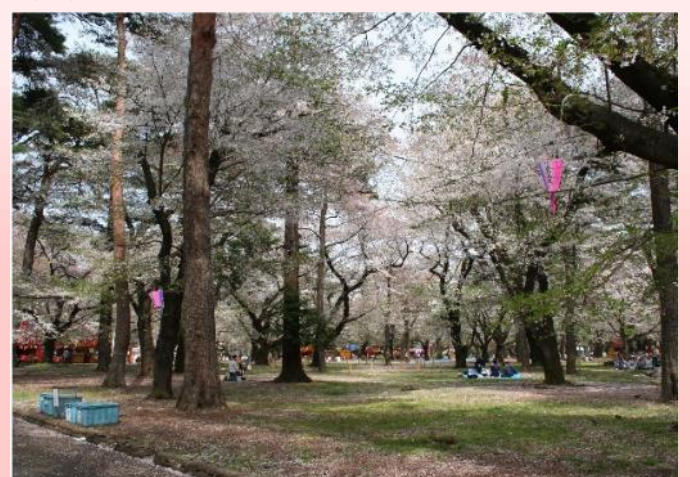
間伐後

衰弱した樹木などを間引き、樹木間の競争が緩和、見通しも良くなった

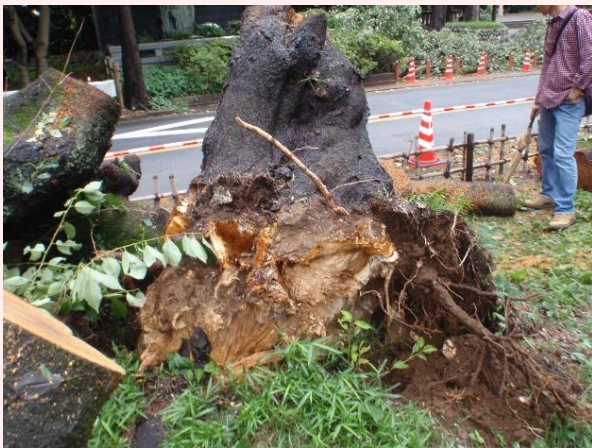
過去に見られた根元腐朽によるサクラの倒木（大宮公園、平成27年7月）

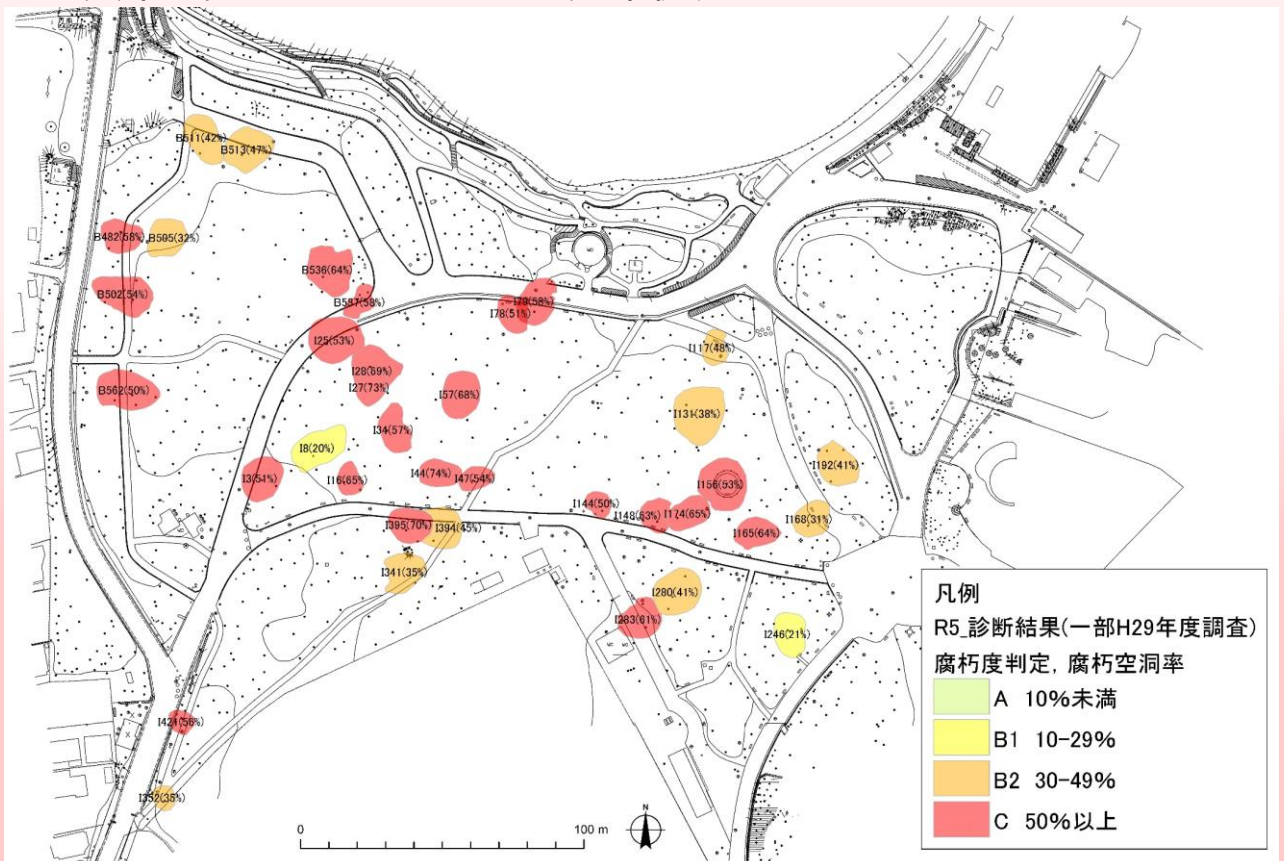
■ 異常が見つかったサクラの分布状況

樹木診断では、根元が50%以上腐朽している樹木があることが明らかになりました。

腐朽空洞率(%)	65%	被害内容	活力B1：〈2・3〉、根元：ベッコウタケ、樹幹傾斜
腐朽度判定	<input type="checkbox"/> 10%未満 (健全か健全に近い：A) <input type="checkbox"/> 10%以上30%未満 (注意すべき被害：B1) <input type="checkbox"/> 30%以上50%未満 (著しい被害：B2) <input checked="" type="checkbox"/> 50%以上 (不健全：C)		
所見	根元に極めて大きな異常が確認された。腐朽空洞率は倒木危険度判定の目安である50%を大きく越えており、更新が必要な樹木である。

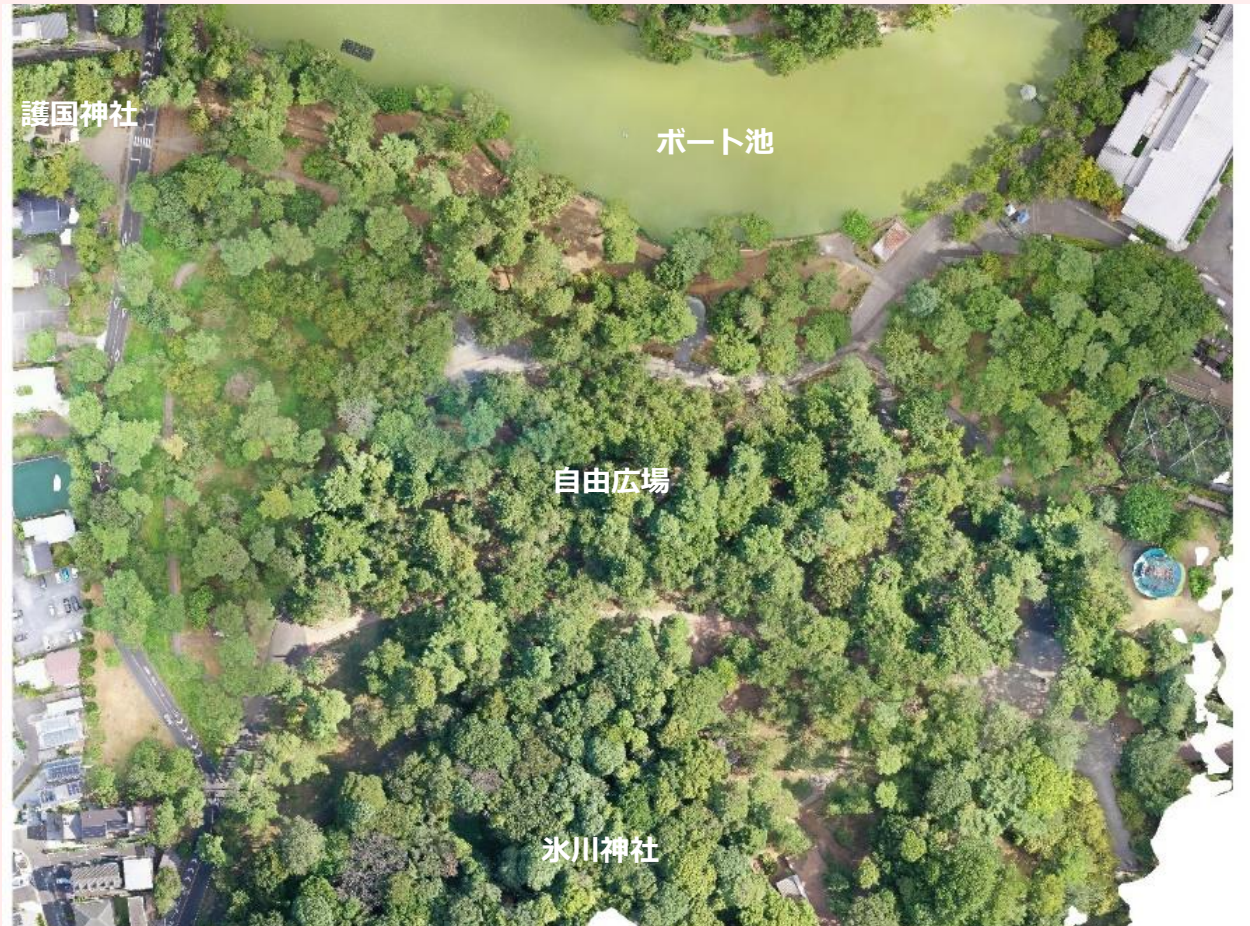
■ 空中写真撮影による樹冠分布調査（令和5年8月）

平成17年度から始めた間伐終了後20年近くが経過し、残したサクラがさらに成長して競争が生じています。枝が重なり、日当たりが悪化、衰弱した枝や樹勢が衰えたサクラが見られます。

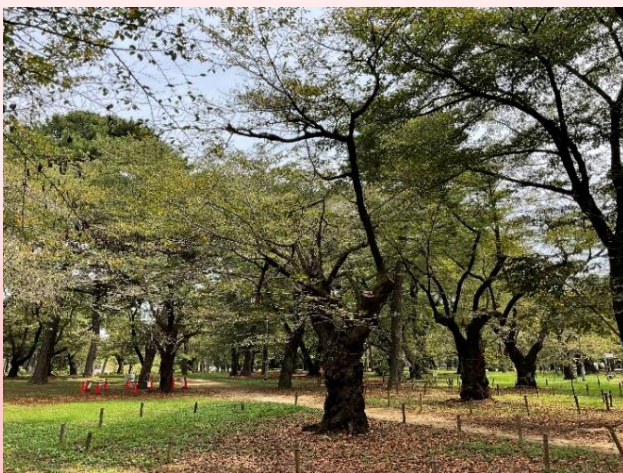
自由広場の中央部は樹木が混み合い、森のようになっている

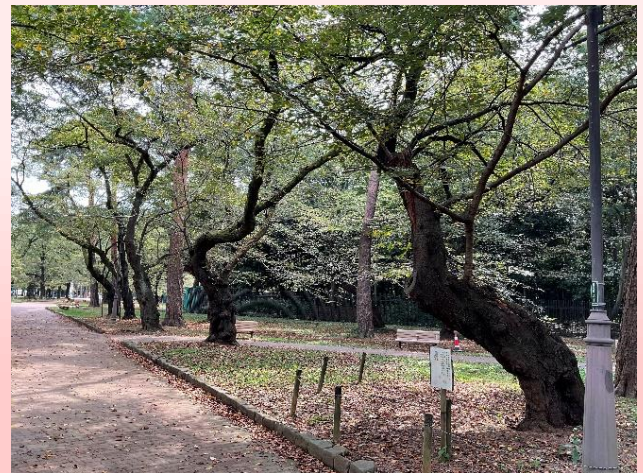
他のサクラの影になり、樹勢が衰えたサクラ

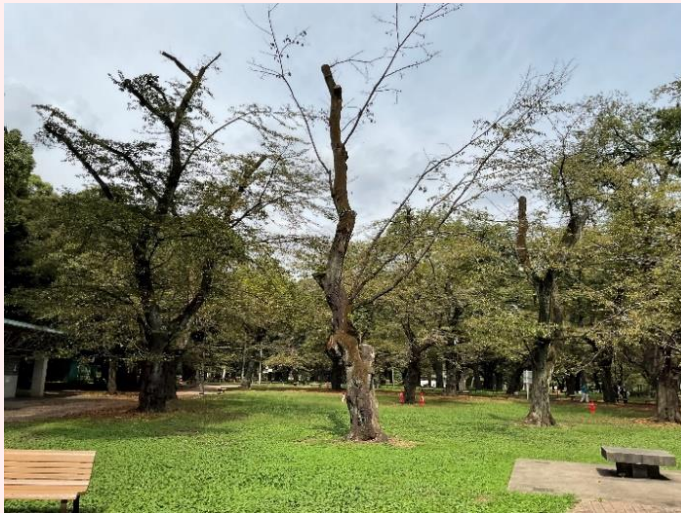
他のサクラと競争状態になり、枯れ込んだ枝が剪定され、樹形が著しく乱れたサクラ群

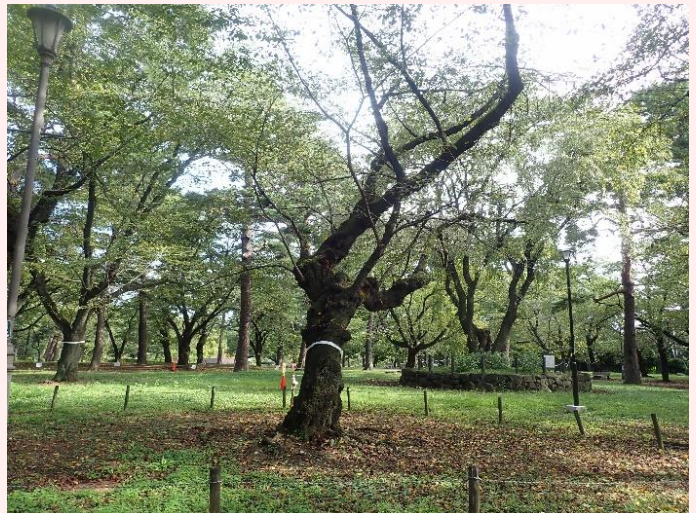
樹勢が衰え、回復の見込みがないサクラ

老齢化や他のサクラとの競争により樹勢が衰えた危険木、衰弱木は、除伐します。その上で、空間が広く空いたところには、更新樹として若木を新たに植えていきます。

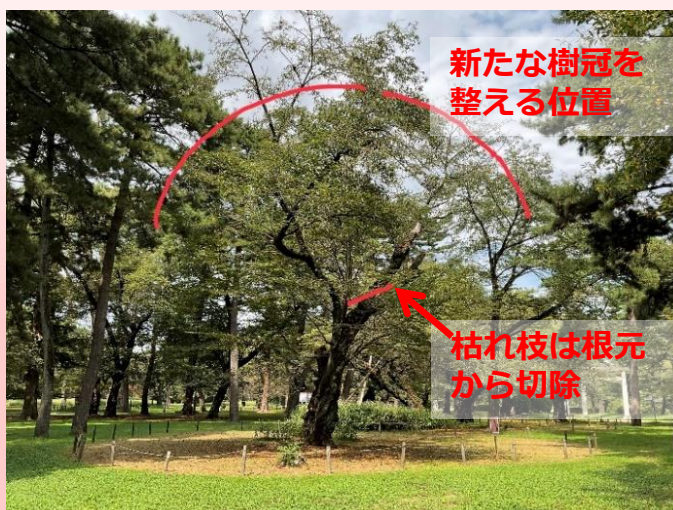
シダレザクラへ大きく枝を伸ばし、樹冠が競争状態にあり、かつ根元腐朽の大きいサクラ

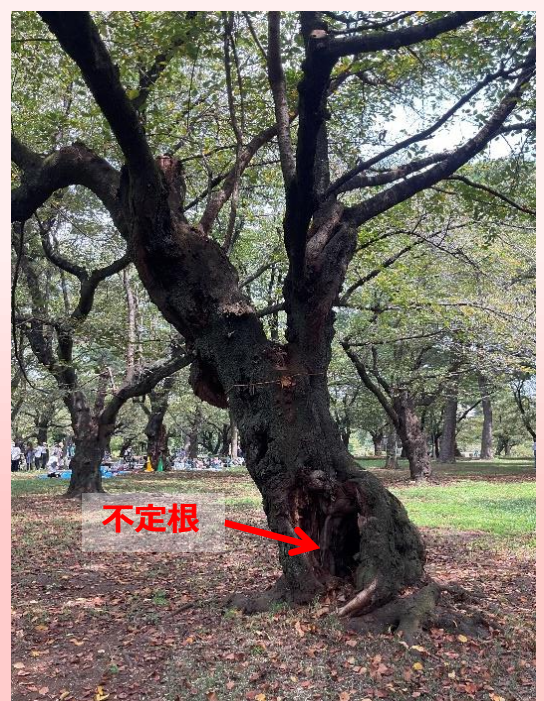
上方の枝が衰えたサクラは、枝を切り詰めて落枝を防ぎ、樹形を整えて保存する

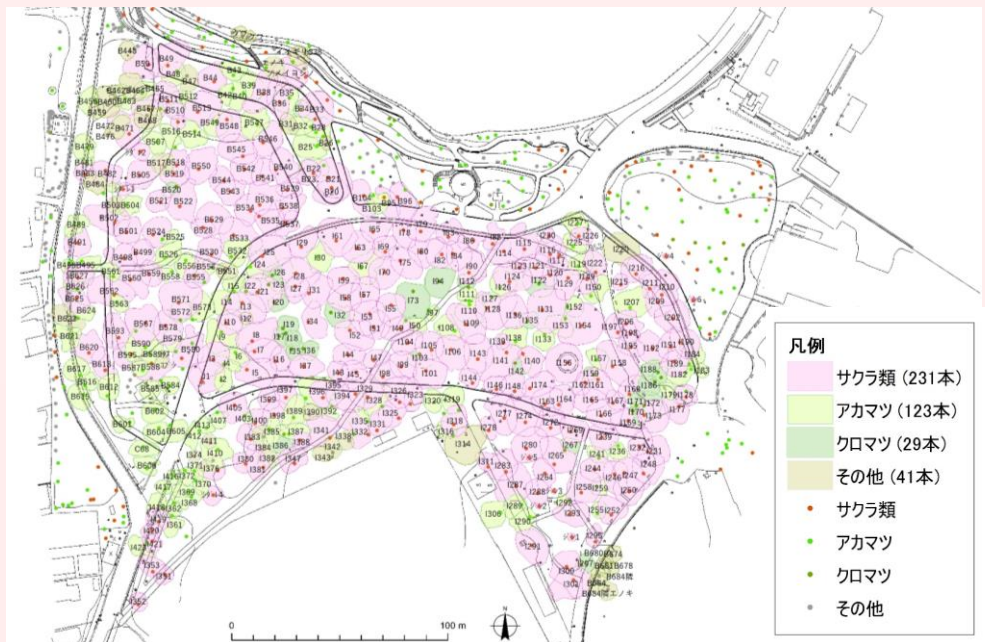
■令和5年8月の樹木分布

部分的に空地も見られるが、全体的に樹木の枝と枝が重なり、過密になっている。
