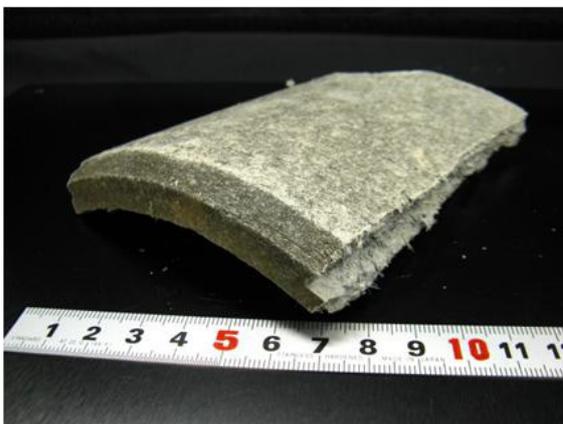
本検体は水道管の破片です。クロシドライト及びクリソタイルの含有を確認しました。石綿管中のクロシドライト繊維は表面、断面で容易に観察することができます。

図 7.16.1a 石綿管（外側）

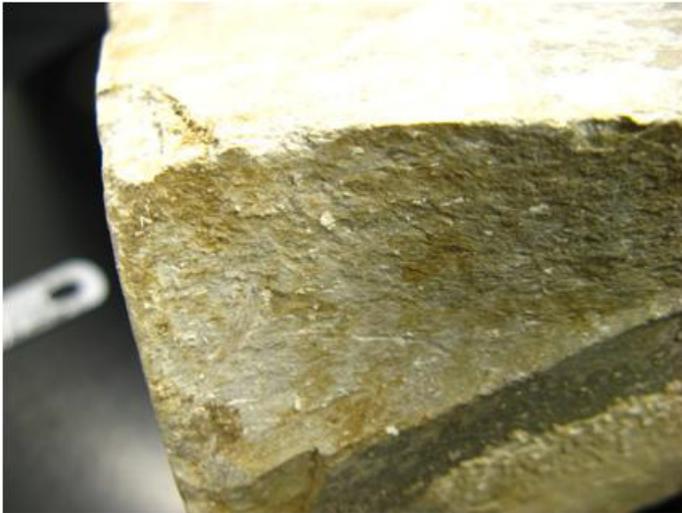
図 7.16.3c 接写撮影写真

左図の破断面で観察できる白い粒が、アスベスト繊維束です。

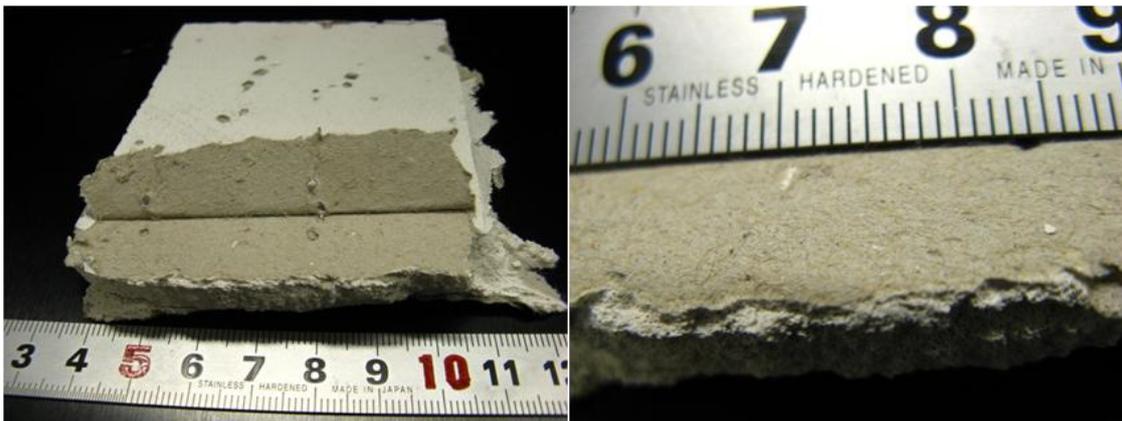
図 7.16.9a 石膏ボード A（厚さ 9.3mm；石綿含有無し）

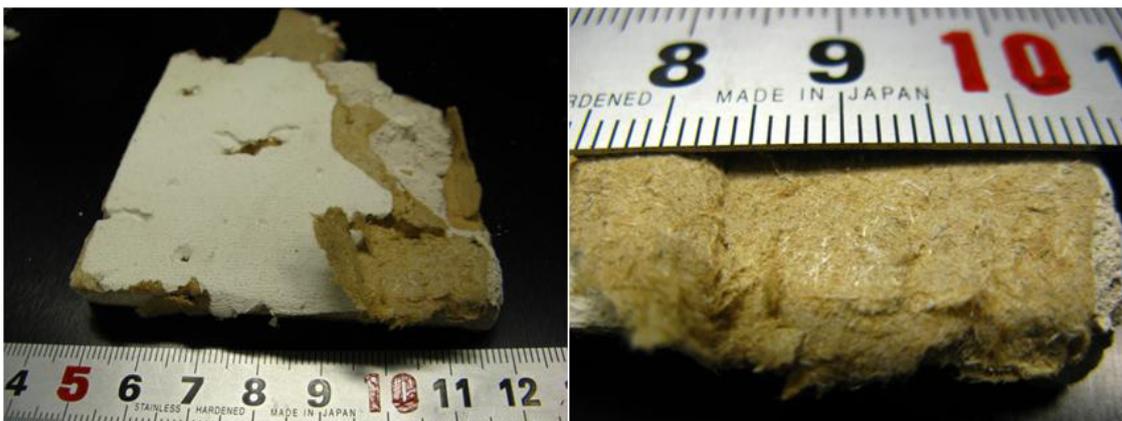
図 7.16.9b 石膏ボード B（厚さ 9.3mm；石綿含有）

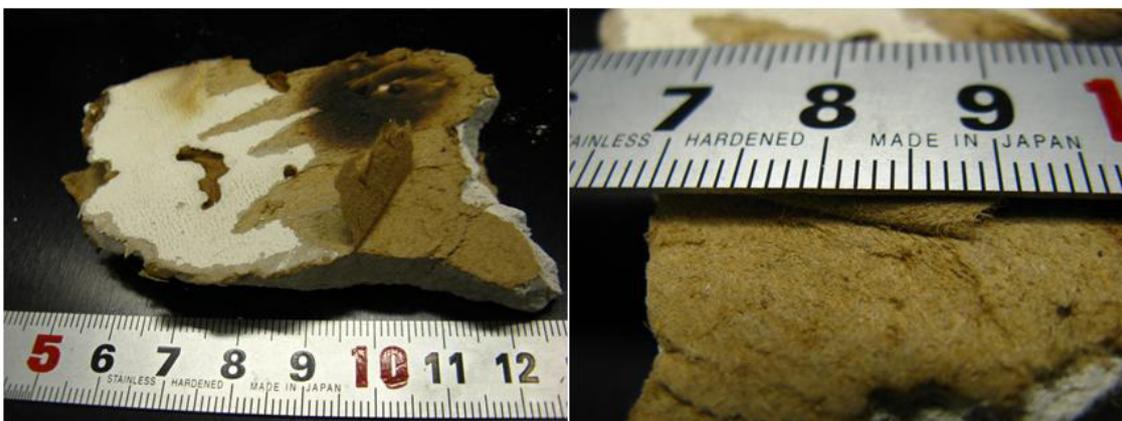
図 7.16.9c 石膏ボード C（厚さ 9.0mm；石綿含有無し）

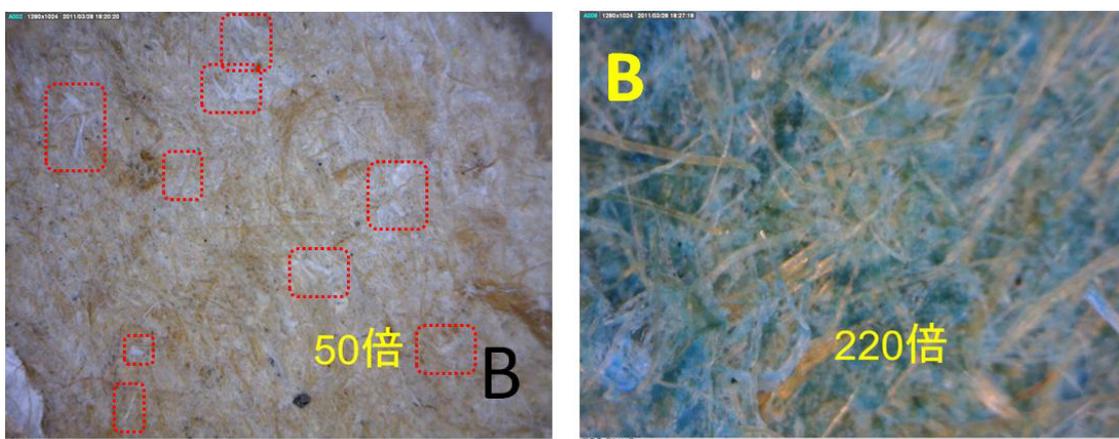
図 7.16.9e 石膏ボード B (右図 : 50 倍、左図 : 220 倍、インク (シアン) で着色)

各石膏ボード表紙の未処理 (50 倍) 及びインクによる着色処理のデジタル顕微鏡画像を示しました。未処理状態では、石膏ボード B のみ、繊維束の様な白い繊維が観察されます。一方、着色してみると、紙の質によって着色状態は異なりますが、各石膏ボードともある程度太く、透明な繊維を含んでいるため、判断が非常に難しくなります。

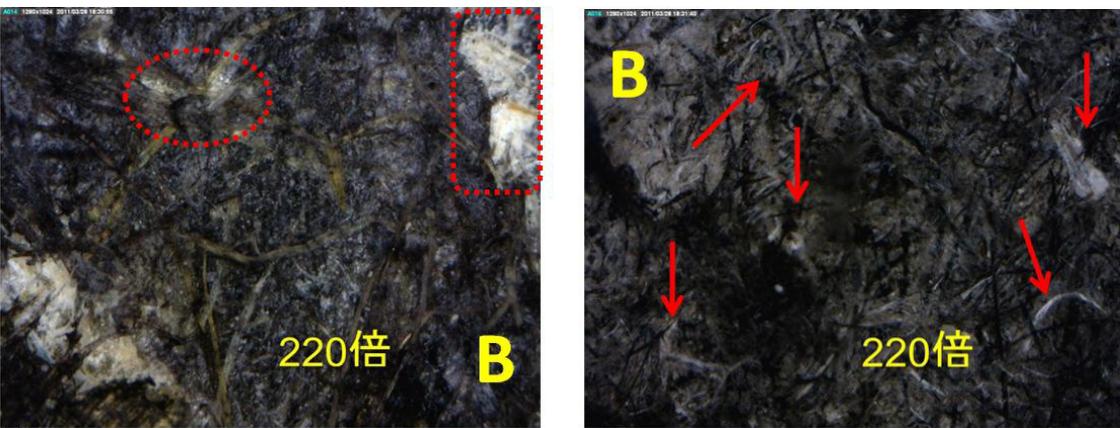
図 7.16.9h 石膏ボード B (右図：インク着色(Black)、左図：バーナーで燃焼)

各石膏ボード表紙にインク処理及びバーナーによる燃焼処理(10秒程度)を行いました。黒いインクを用いた場合、各石膏ボードにおいて着色状況に明瞭な違いは見られません。一方、燃焼処理では、明らかな違いが観察されます。石綿繊維を含む石膏ボード B のみ、繊維束が白く写りました。以上から、石綿含有紙の判定の場合、燃焼が適していることがわかります。

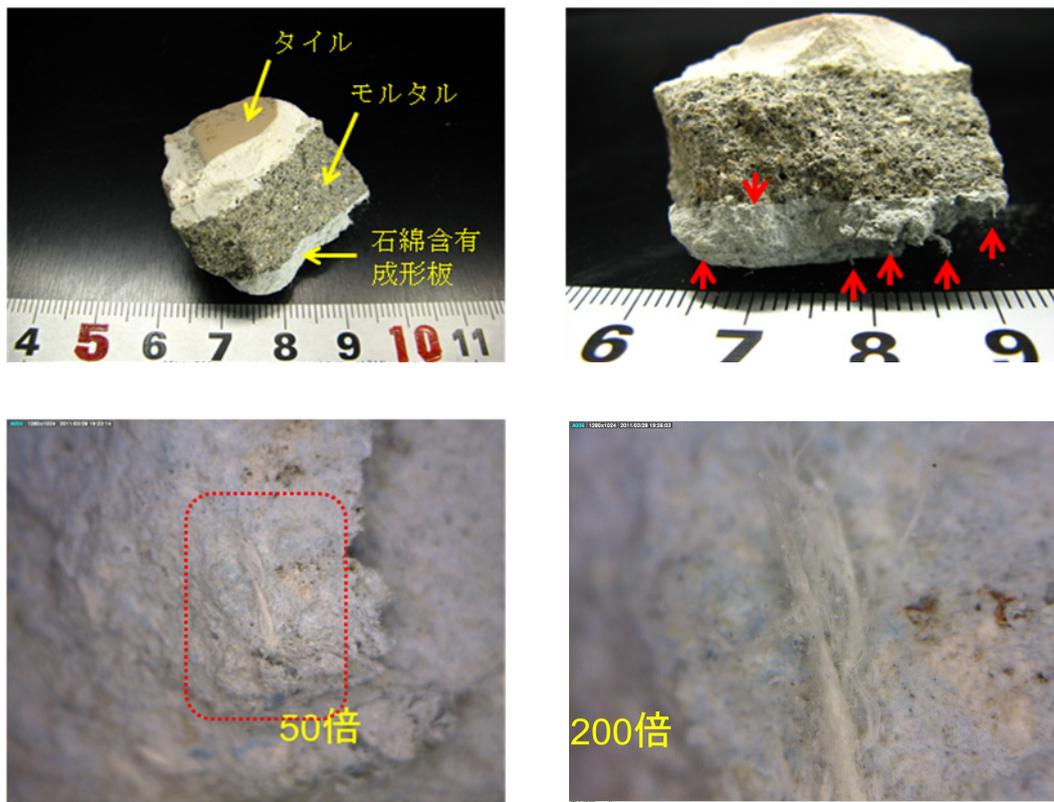
図 8.1 三層構造砕石（タイル、モルタル、石綿含有成形板）

石綿含有建材 A はタイル（5mm）、モルタル（12.8mm）、石綿含有建材（少し青みがかつた成形板：6mm）の三層構造です。タイルがあることから、風呂場及び炊事場で使用されていたと考えられます。

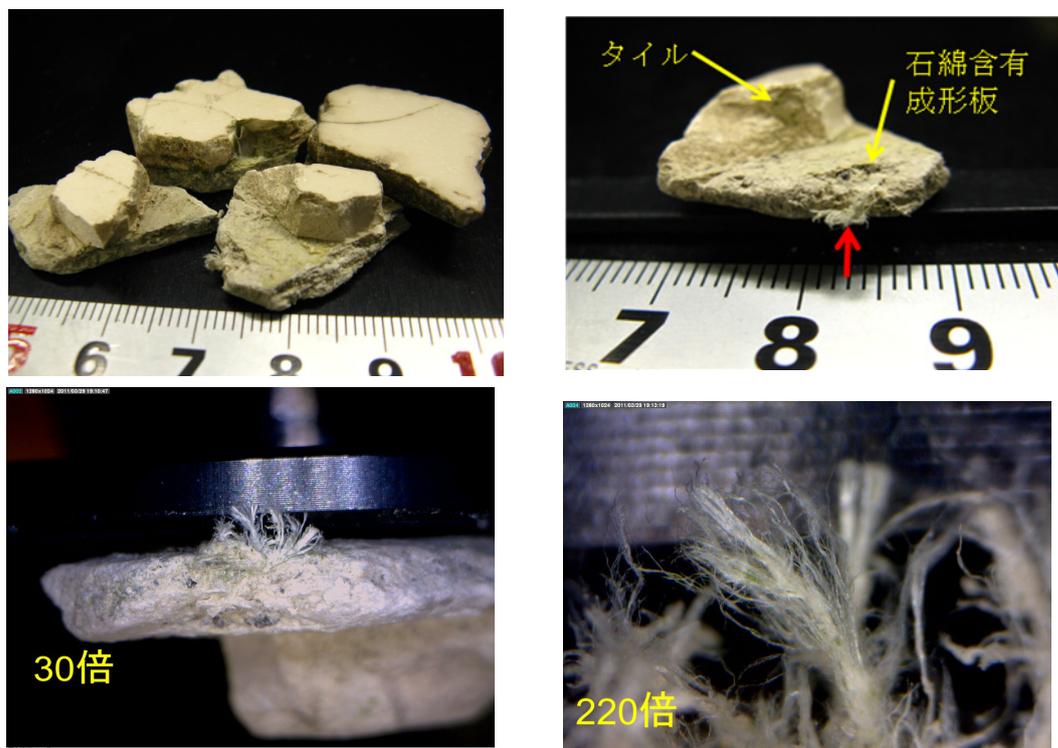
図 8.2 二層構造碎石 (タイル、石綿含有建材)

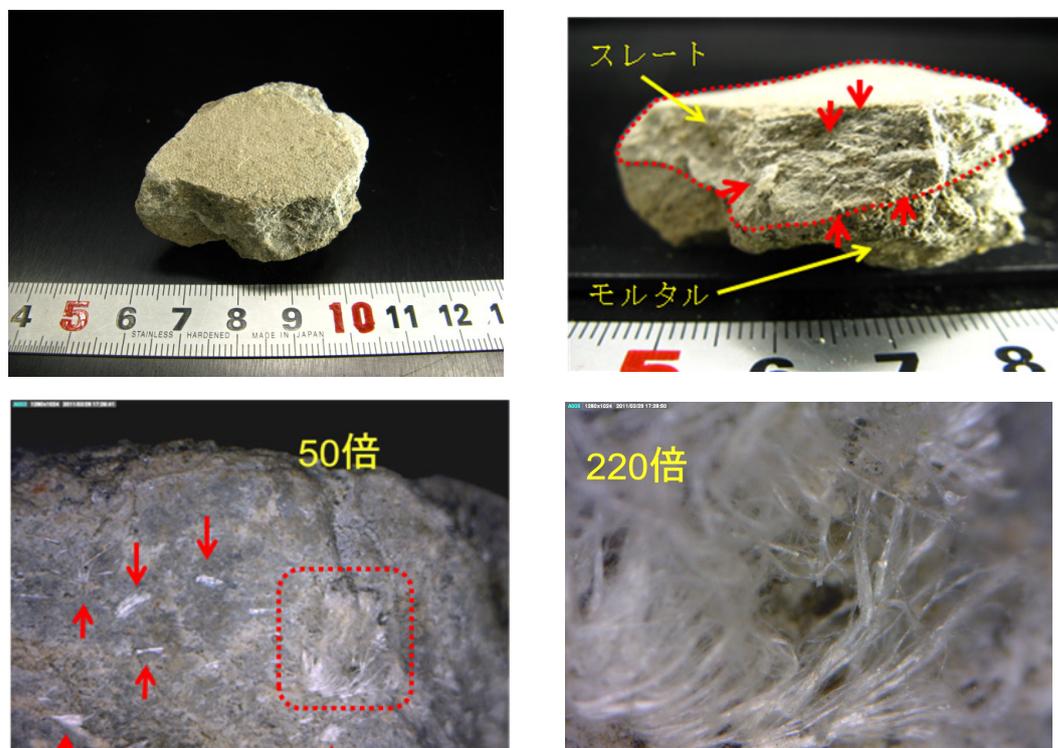
図 8.3 二層構造碎石 (タイル、石綿含有建材)

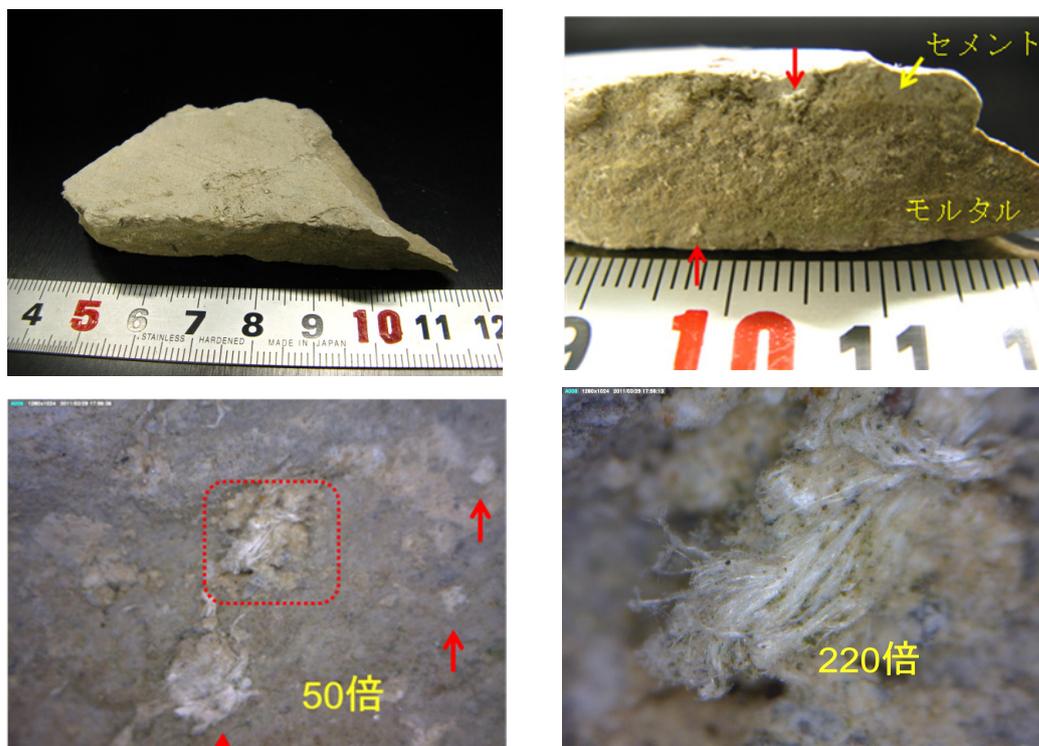
図 8.4 二層構造砕石 (セメント、モルタル両方に石綿含有)

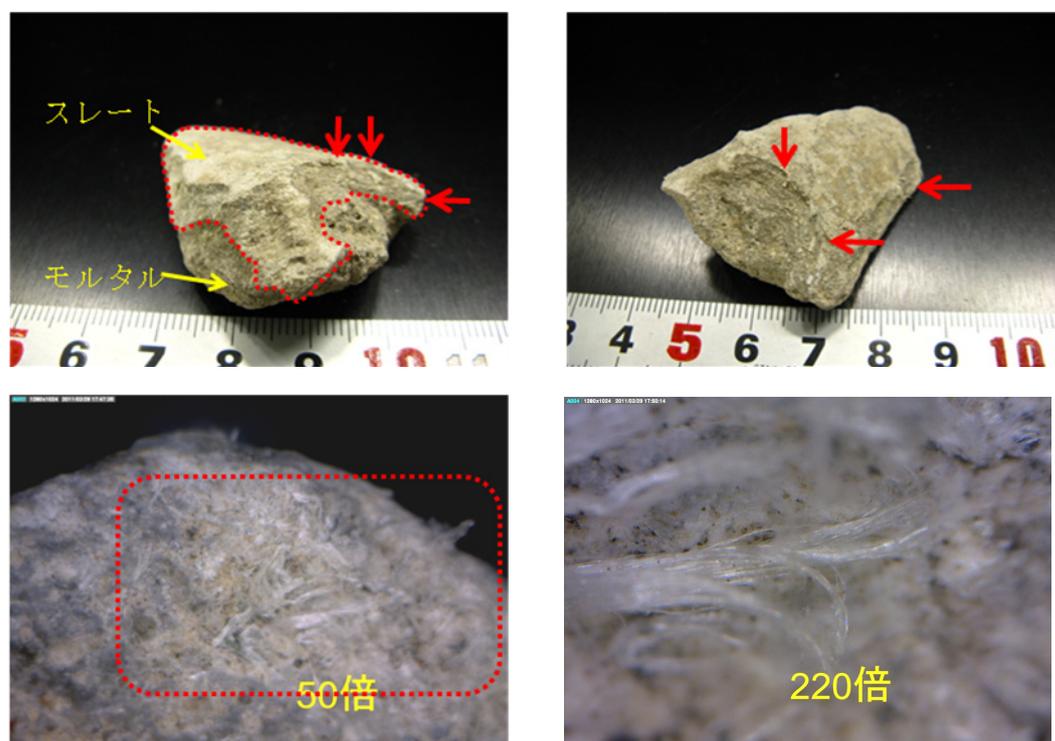
図 8.5 二層構造砕石 (モルタル、石綿含有スレート)

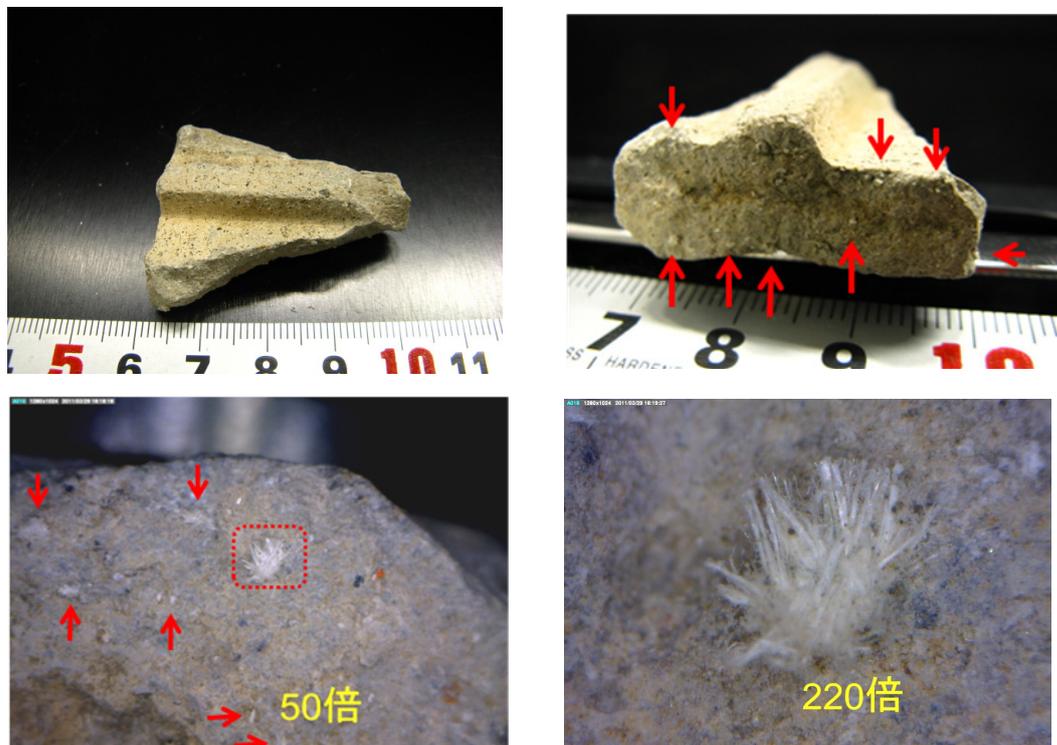
図 8.7 セメント瓦片 (表面に肌色塗装)
