## 17 地下タンク貯蔵所の埋設注入管が切断されていたため 荷卸し時に重油が流出した事故

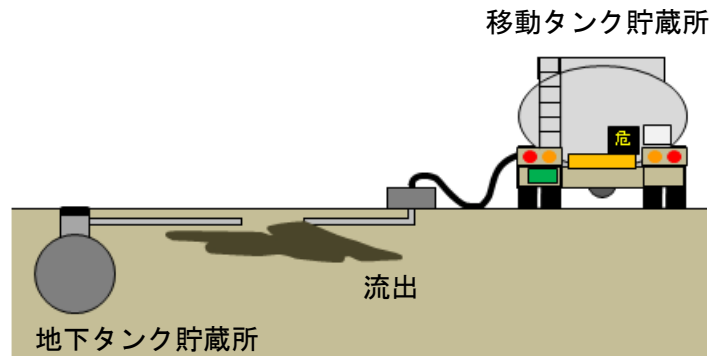
ガス工事業者が埋設ガス配管の交換工事中、地下貯蔵タンクの注入管を切断してしまった。翌日別の業者が移動タンク貯蔵所から地下貯蔵タンクに重油を荷卸しした際、切断された箇所から重油が約700リットル流出した。

ガス工事業者が埋設ガス配管の交換工事中、地下貯蔵タンクの注入管を切断したが、使用していない配管だと判断し施設側の担当者に報告を行わずそのまま埋め戻したため、移動タンク貯蔵所からの荷卸し時に重油が流出した。

- ・ 掘削工事を行う際は、施設側と工事業者側との間で埋設配管の位置等を確認しておく。
- ・ 施設側の担当者が工事に立ち会い、工事が的確に実施されているか確認する。
