18 自動車部品製造の熱処理工程で、熱処理炉のフレームカーテンがダクトに堆積していたオイルミスト等に着火した火災

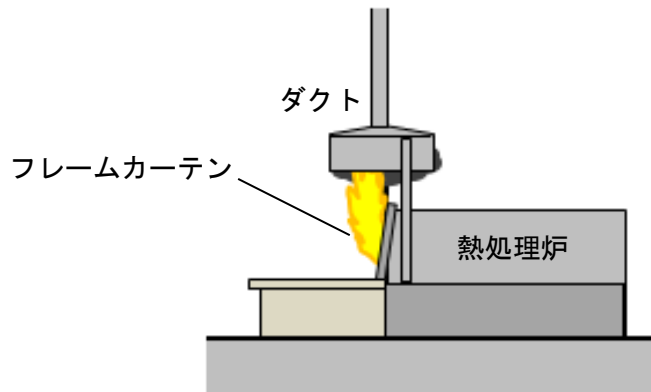
自動車部品製造の熱処理（焼入れ）工程で、油煙排気ダクトから出火し、油煙排気ダクト及び屋上排気ファンを焼損した。

浸炭熱処理炉から焼入れ後の自動車部品を取り出す際、常時作動させているフレームカーテンが油煙排気ダクトに堆積していたオイルミスト等に着火し火災となった。

- ・ ダクト、炉内、炉周りの堆積物の点検と清掃を定期的実施する。
- ・ 熱処理工程は高温状態の危険物や直火を取り扱う機器があるなど、危険性が高い工程であることを認識する。
