1 地下埋設配管の腐食による灯油の流出事故

平成22年1月

給油取扱所

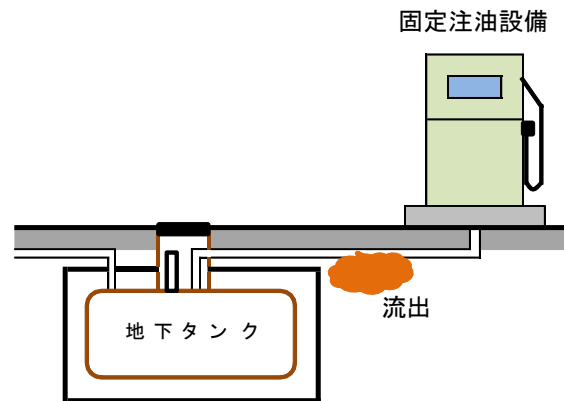
給油取扱所脇の水路に油が浮いているのを従業員が発見した。原因究明のため配管の気密試験を実施したところ、灯油用の地下貯蔵タンクから固定注油設備に至る地下埋設配管に漏れがあったことが確認された。

地下埋設配管の長期間の使用に伴う腐食劣化により孔が開き灯油が流出した。（流出部位の使用年数：約30年間）

- ・ 定期点検（配管の漏れの点検）を徹底する。
- ・ 危険物の在庫確認、漏えい検査管による確認等の日常点検を徹底する。
