県内における水質事故と環境科学国際センターの取り組み —事故対応を支援する分析技術の紹介—

水環境担当 柿本貴志

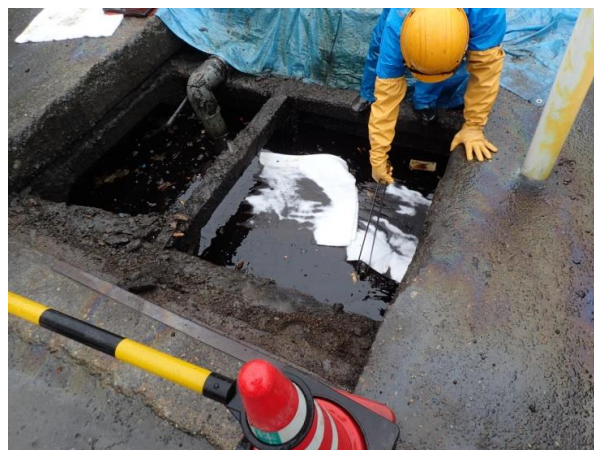
写真1 油回収作業の様子

対応は大きく二種類に分けられ、一つは河川管理者や地元市町村が中心となる「事故の影響拡大防止のための措置」であり、もう一方は環境部局による「事故原因の調査」です。油流出事故における「事故の影響拡大防止のための措置」とは、例えばオイルマットによる油膜の封じ込め・油の回収などを指し(写真1)、「事故原因の調査」とは、油の排出源及び排出原因の調査を指します。センターは事故原因の調査に化学分析が必要になった際に、依頼に基づいて事故対応を実施しています。

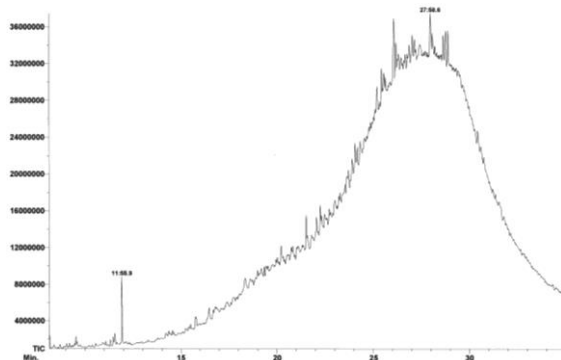
図4 水路で発見された油の分析結果

れた工場排水は、用水路で発見された油試料と共にセンターに搬入されました。分析を行うと、水路で採取した試料に含まれていた油と、工場排水中に含まれていた油は共に良く似た潤滑油と分かりました(図4、図5)。工場側は、排水中から油を除去する装置を設置しているものの十分に油を除去できなかったと油の排出を認め、汚染してしまった用水路から油を回収するのに要した費用を負担することになりました。
