8-1-3 その他の環境

(1) 地盤（土地の安定性）

① 土地の安定性の状況

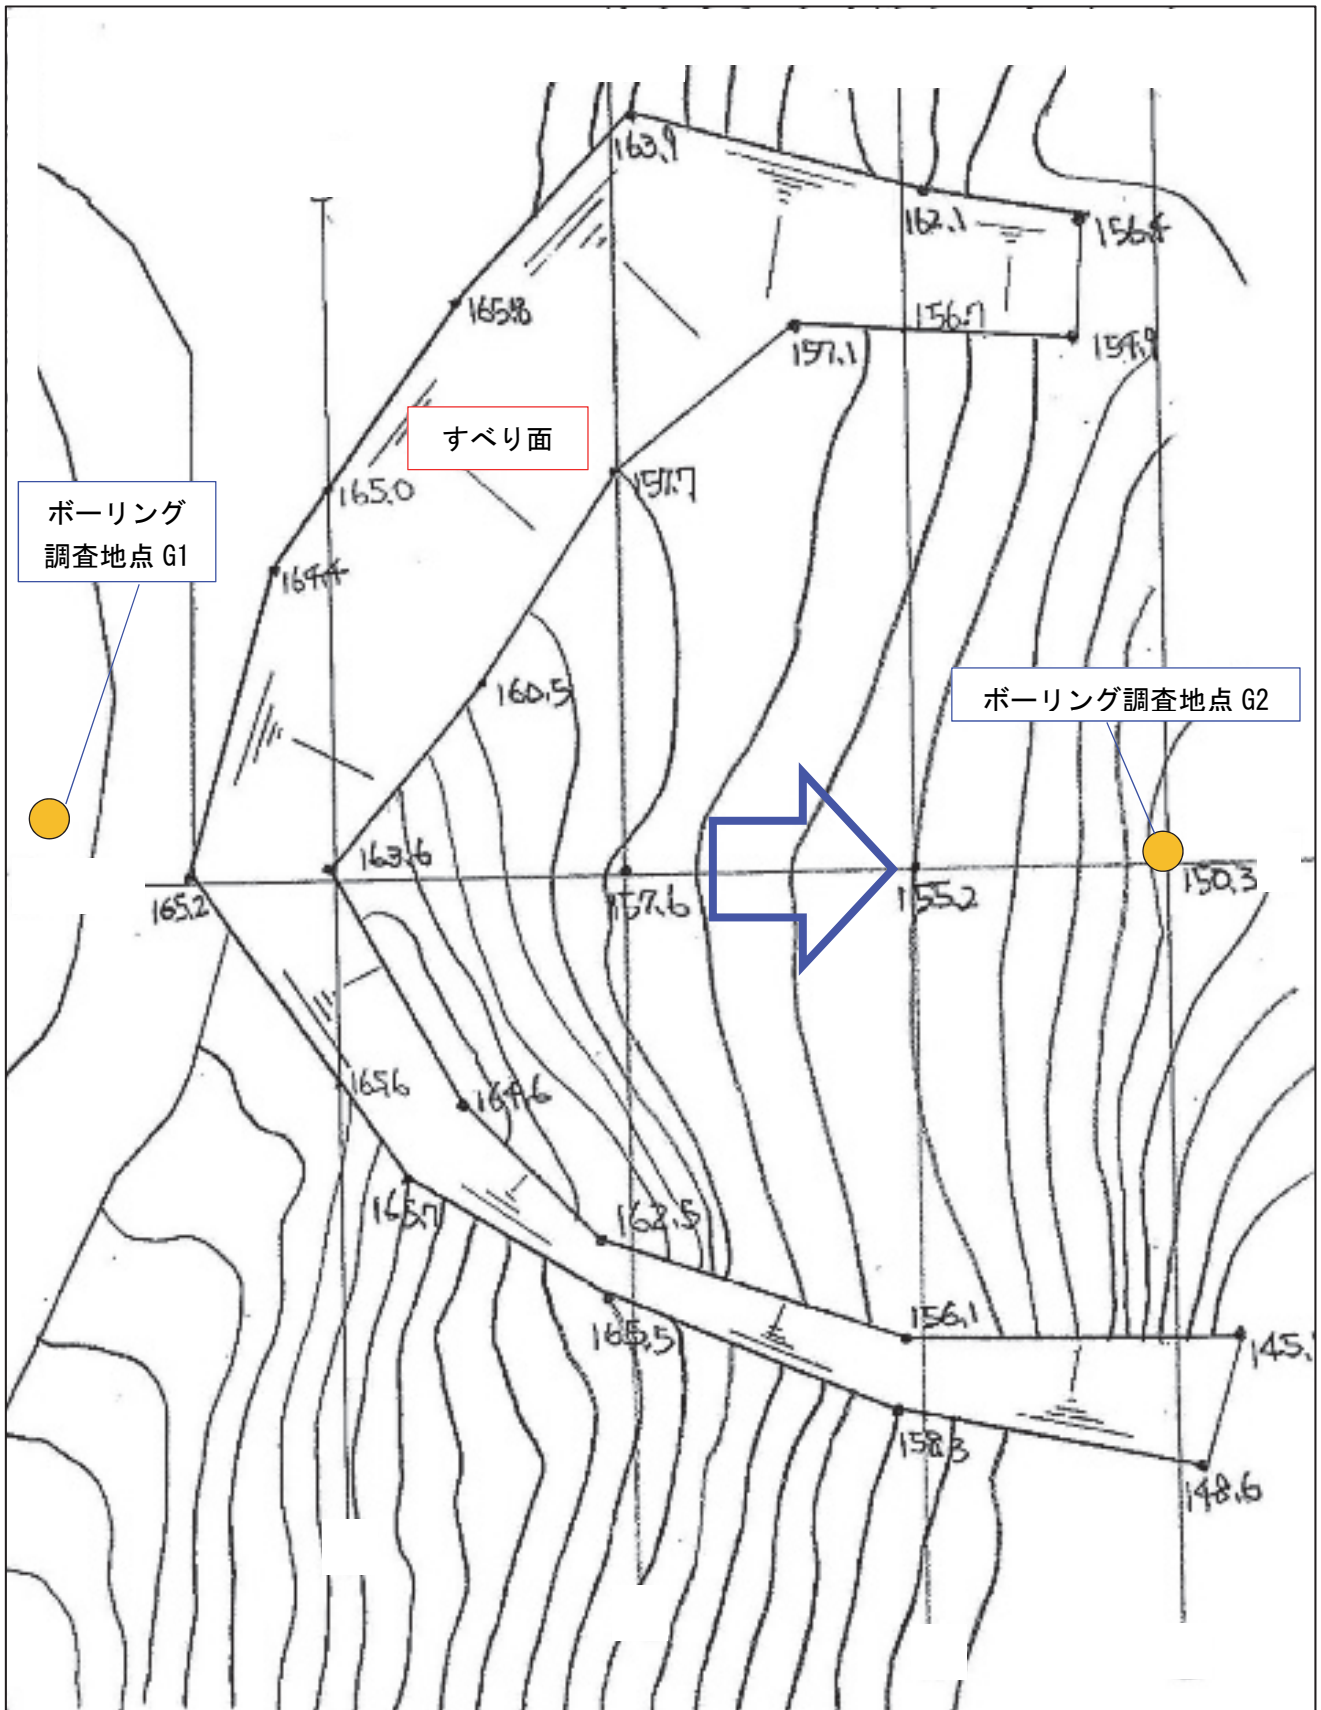
図 8-1-3-2 ボーリング調査及び標準貫入試験調査地点と崩壊箇所測量結果

図 8-1-3-2 より、G1 地点は崩落箇所よりも高所にあり、元の地形が保たれている場所であることが確認できる。また、G2 地点は崩落箇所の中に位置している。G3 地点は、G2 の東側の標高の低い場所にある（図 8-1-3-1 参照）。

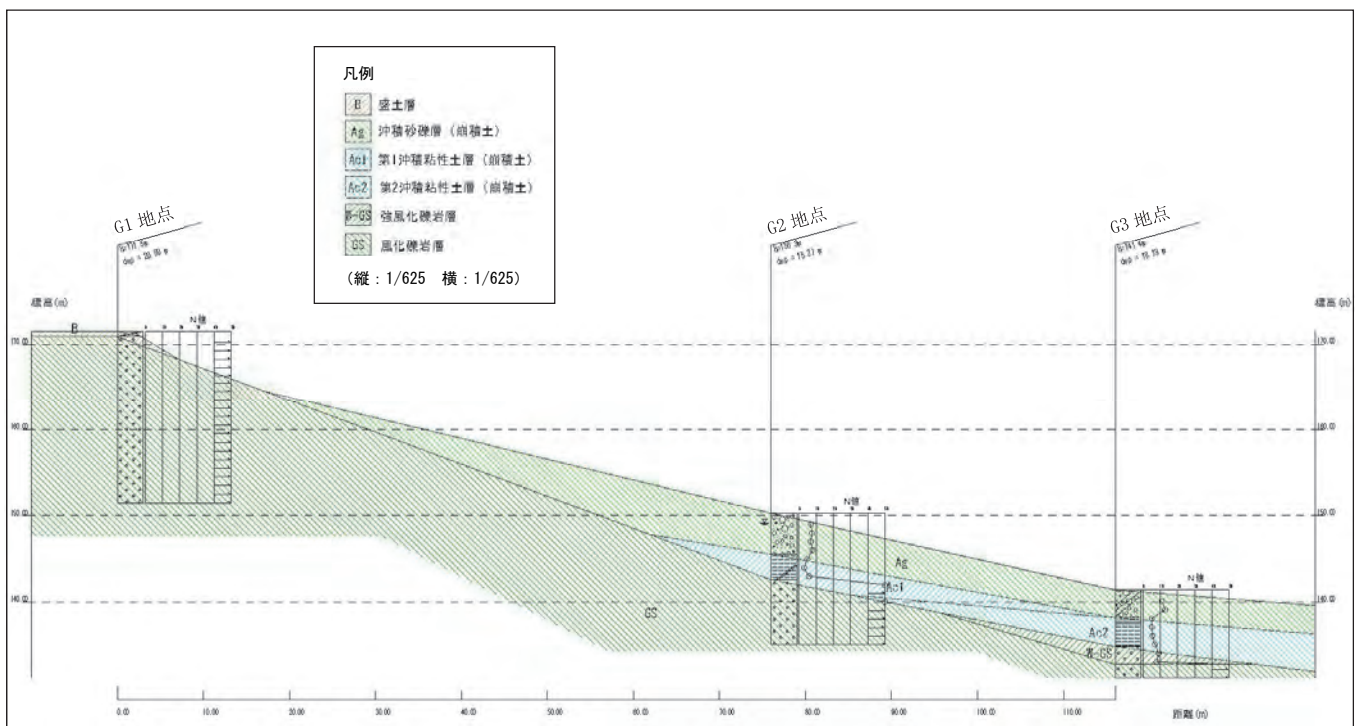
図 8-1-3-5 推定地層断面図

崩落箇所である G1 地点においては、ここでのみ層厚 0.6m の礫主体で不均質な土質を有する層（地層記号 B）が分布していることが確認され、過去に進められていたゴルフ場開発による盛土が、この地点で行われていたことが確認できた。この盛土部分は、排水施設が整備されずに放置されており、崩壊の原因となったものと考えられる（文献調査 図 8-1-3-6、図 8-1-3-8 参照）。

沖積礫質土層（地層記号 Ag）は G2、G3 地点で確認され、層厚は 3.20～4.75m、砂礫、粘土質砂礫であった。N 値は 7～13 を示した。

沖積粘性土層 1（地層記号 Ac1）は、G2 地点のみで確認され、層厚は 2.95m、礫交じり

シルトであった。N値は3～6を示した。

沖積粘性土層2（地層記号Ac2）は、G3地点のみで確認され、層厚は3.35m、粘土、凝灰質シルトであった。N値は5～7を示した。

強風化礫岩層（地層記号W-GS）は、G3地点のみで確認され、層厚は2.05m、強風化礫岩であった。N値は8～9を示した。

風化礫岩層（地層記号GS）は、全地点で確認され、層厚は1.59～19.40mまでを確認した。層相は風化礫岩であった。N値は8～9を示した。

なお現地調査においては、G1地点でGL-1.00m、G2地点でGL-5.00m、G3地点でGL-4.00mまで無水掘削を実施したが、地下水位は確認されなかった。

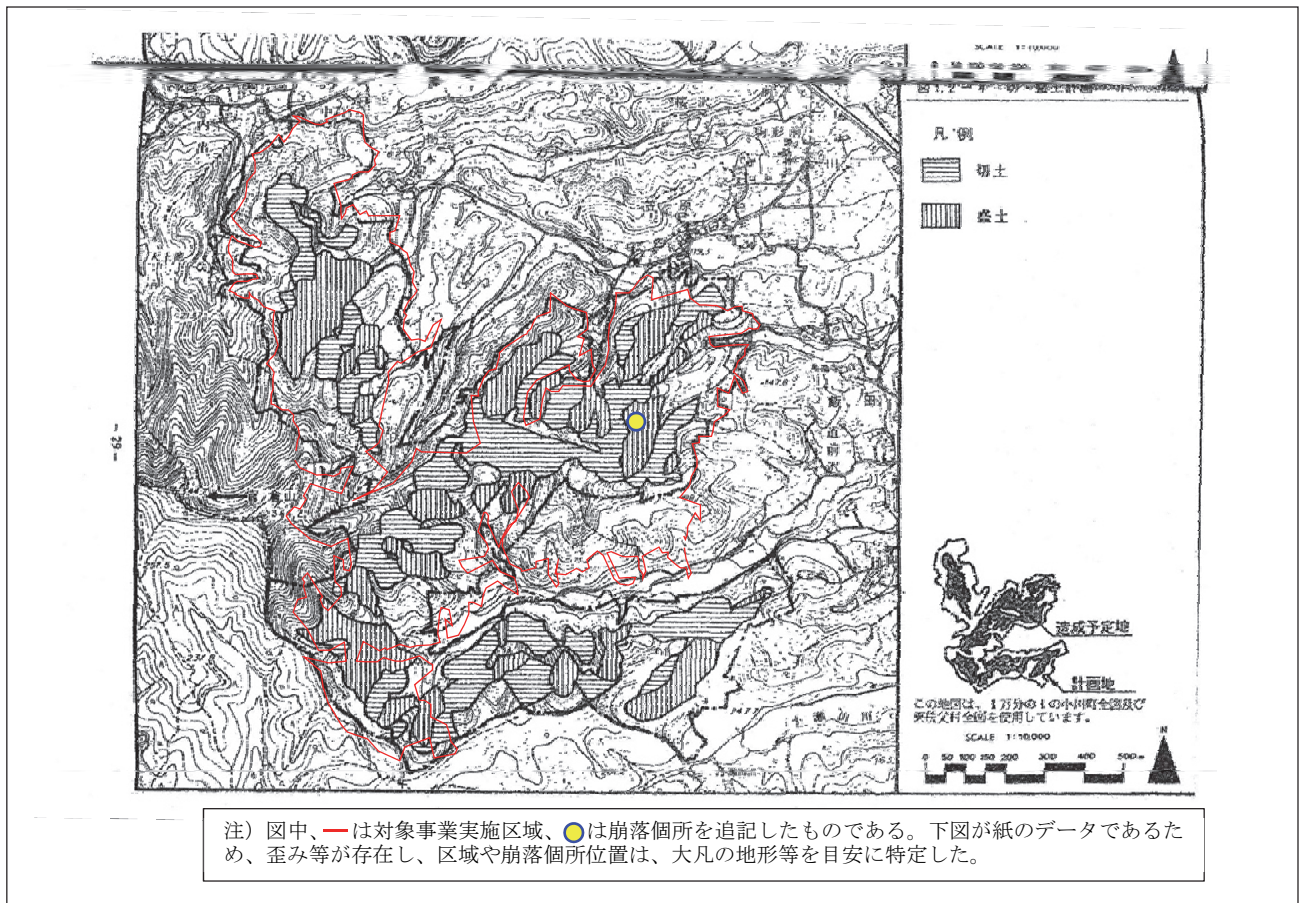
図 8-1-3-6 過去のゴルフ場開発による盛土・切土の計画範囲と崩落箇所

図 8-1-3-6 に、過去のゴルフ場開発の盛土・切土の計画範囲と、2019 年 10 月の台風 19 号通過時に崩壊した箇所を示した。

これによると、過去のゴルフ場開発においては、対象事業実施区域内の広い範囲にわたって、造成を行う計画であったことが確認できる。さらに、崩落箇所（現地調査 G1 地点）を確認すると、盛土として計画された範囲であったことが分かる。

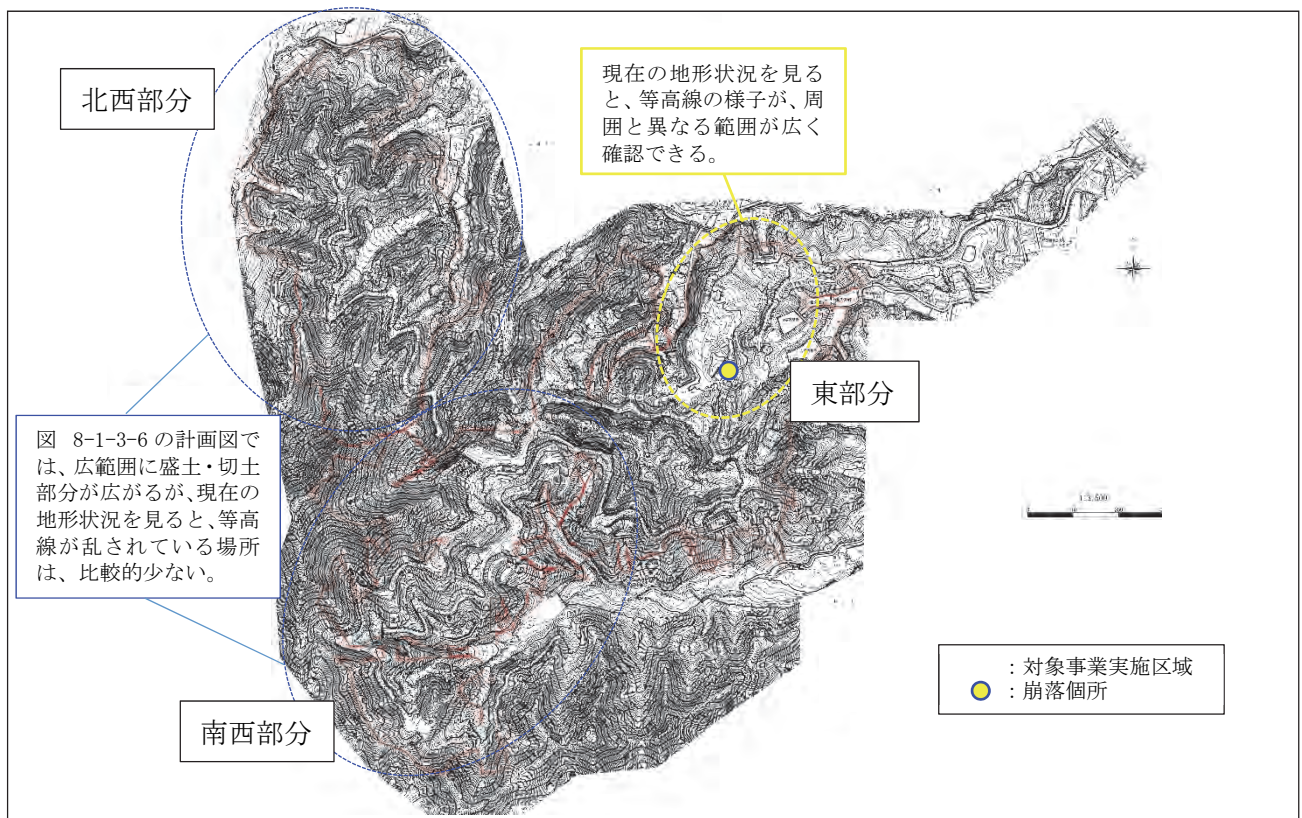
図 8-1-3-7 現在の地形状況

また、図 8-1-3-7 に、対象事業実施区域内及びその周辺の現在の地形状況（崩落箇所発生前時点）を示した。

図 8-1-3-7 に示した対象事業実施区域の北西部分、南西部分は、図 8-1-3-6 において造成により地形改変が計画された範囲が広がっているにもかかわらず、等高線が乱されている範囲は比較的少ない。これは、過去のゴルフ場開発による造成は、計画はされたが、この区域では比較的進んでいなかったことを推定させる。

一方で、東部分は、等高線の密度などの状況が周囲と大きく異なる範囲が大きく広がっており、崩落箇所がこの範囲内に位置していることも確認できた。

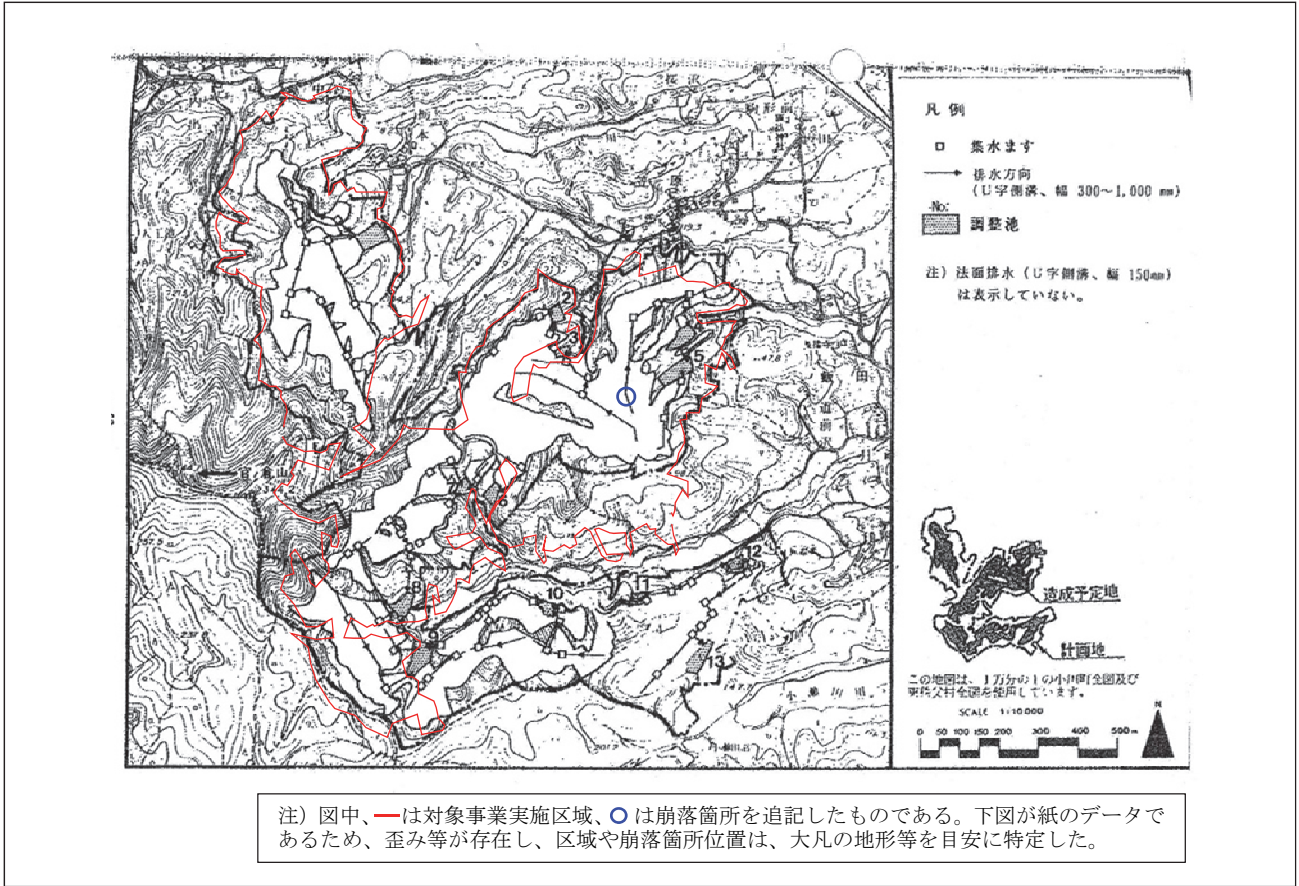
図 8-1-3-8 過去のゴルフ場開発での排水施設計画と崩落箇所

図 8-1-3-8 は、過去のゴルフ場開発における排水施設計画と、2019 年 10 月の台風 19 号通過時に崩壊した箇所を示したものである。

崩落箇所付近には、ゴルフ場開発計画時には、排水施設の設置が計画されていたことが確認できる。しかしながら、現在、付近に排水施設は存在しておらず、雨水は地表を直接流下もしくは浸透する状況となっている。

ボーリング調査において、崩落箇所である G1 地点において盛土層が確認されたことも考慮すると、崩落箇所周辺においては、過去のゴルフ場開発計画により盛土による地形改変が行われたものの、排水施設の建設には至らず放置されていたものと考えられる。
