平成26年度 新河岸川上流域における湧水調査

仙波河岸史跡公園（川越市仙波4丁目21番）

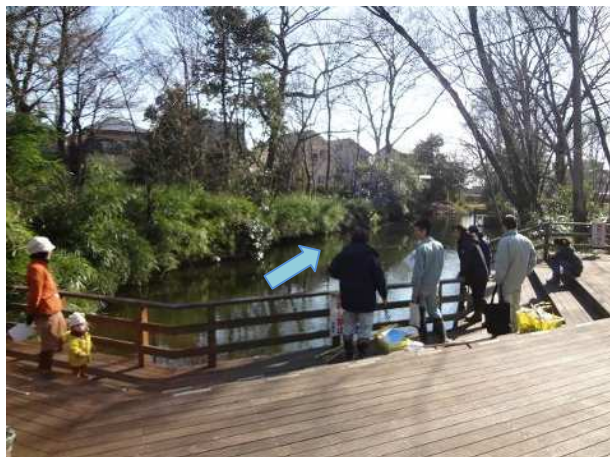
池の全景

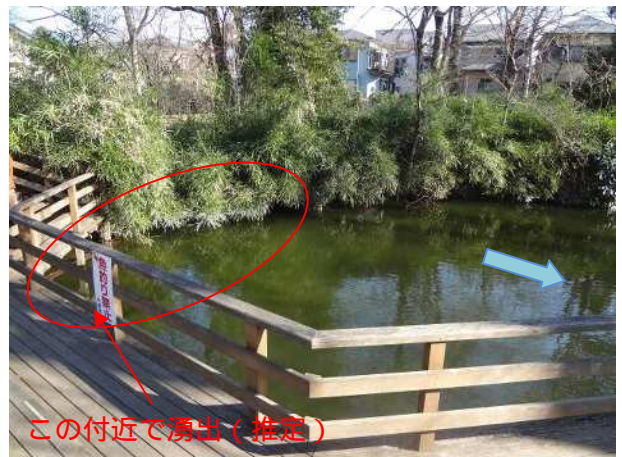
池の畔や底から湧き出ていると考えられる

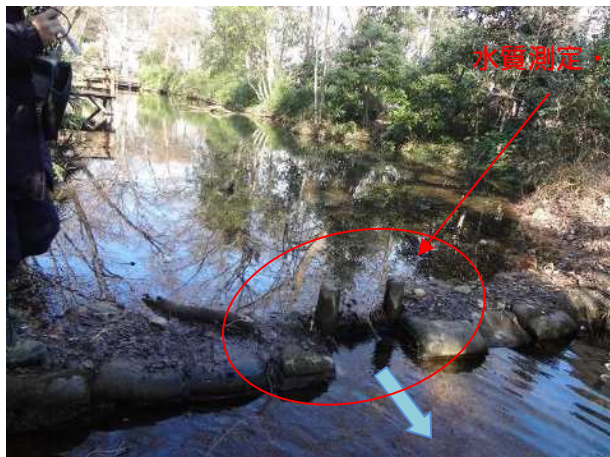
水質の測定及び採水地点（観察橋の付近）

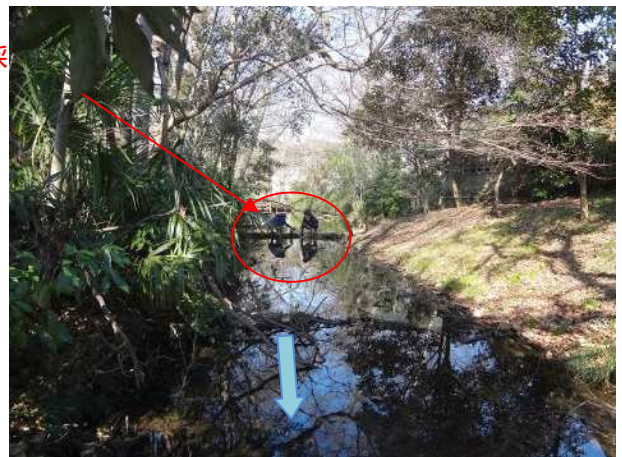
池の下流は幅の広い水路となっている

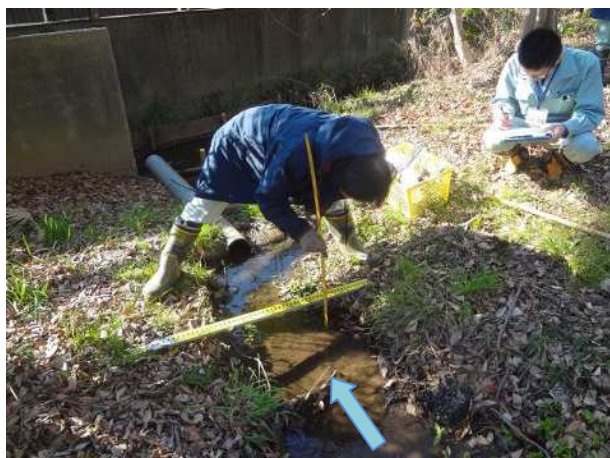
池の下流の川幅が狭まった地点で水量を測定
