6 研究活動報告

6.1 研究報告

工場内で利用可能なVOC局所対策手法の開発

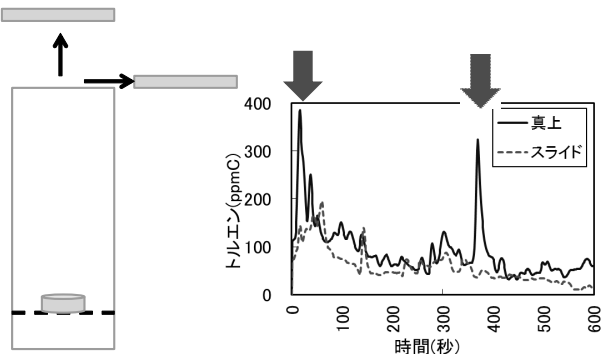
図3 蓋の開閉方向とVOC濃度

廃ウエス入れに蓋のある構造の場合、蓋の開閉方向によっても、VOCの漏洩量に差が生じる可能性がある。そこで、まず蓋の開閉方向について検討を行った。蓋を真上に持ち上げた場合と、横にスライドさせた場合の開口部のVOCs濃度の変化を図3に示す。蓋の開閉をしたタイミングを図中の矢印に示すが、 0 (ゼロ)秒と、 380 秒の2回同じ方向に蓋を開

け、約10秒後に閉じた。真上に開けた場合は、直後に400 ppmC近くまで濃度が上昇するのに対し、スライドさせた場合は、200ppmC前後であった。2回目の開閉でも、真上に開けた場合は、340ppmCまで上昇したが、スライドさせた場合は、ほとんど変化が見られなかった。

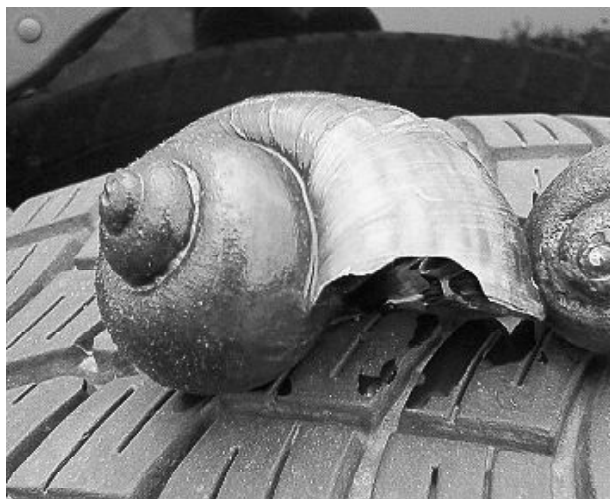
図1 スクミリンゴガイ

スクミリンゴガイ(*Pomacea canaliculata*)は、軟体動物門腹足綱盤足目リンゴガイ科に属する南米産の淡水巻貝である。ジャンボタニシの名前で1971年にエスカルゴブームに乗り、台湾から日本に食用として持ち込まれた(図1)¹⁾。

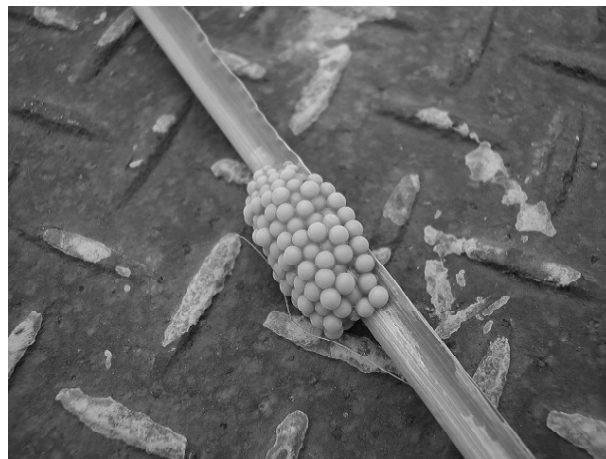
図2 スクミリンゴガイの卵塊

1983年には、熊谷市(旧妻沼町)、東松山市の養魚農家の池で飼育されており、養魚池の壁に生み付けられたピンク(鮮紅)色の卵塊をわけて、各地へと分散されたと考えられる(図2)。飼育は容易であるが、堅い鮮紅色の卵塊からふ化した稚貝が水に落ちることができる条件が必要である。飼育をする際の餌はキャベツなどの野菜で、当時は、越冬させるために池にヒーターを入れて暖めたり、温室で飼育が行われていた。県内には、数カ所の民間養殖場が設立されたが、食材として普及するまでには至らなかった。各地で飼育された個体が逸出し、稲作などに食害の被害はあった。県病害虫防除所によると現在、水田で野生化した本種は、さいたま市西区、加須市北下荒井、熊谷市八ツ口、吉見町江和井と春日部市増富の遊水池で確認されている⁹⁾。一部の地域でのみ発生を確認しているが、定着すると毎年発生を繰り返すことから駆除する必要があるとされ、病害虫防除情報として、

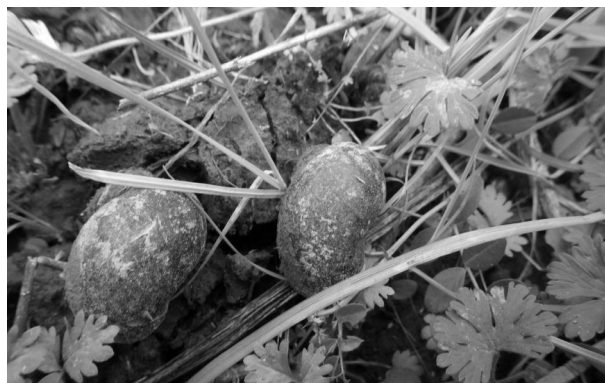
図3 乾燥する用水路で越冬する個体

生息確認年月日、生息地、生息状況を表1にまとめた。No.1の生息地は、農業用水路で水源は川から導水している。冬季に水が溜まっている場所は少ない。この生息地周辺では1980年代に養魚農家へ本種が持ち込まれ飼育していた。その後、その養魚農家の周辺では継続的に繁殖が繰り返されたといわれ、2006年に県民からの情報で繁殖を確認した。また、大型コイ科魚類、スッポン等の天敵による捕食は確認できなかった。生息範囲は今回の調査では最も広く、分布していた。U字溝水路のほかに素掘りの用水路でも生息が確認された。乾燥した水路では日影や暗渠に蝸集していることも多く、周囲が乾燥しても、夜露や降雨で越冬できる。(図3)。冬季の干上がった水路で確認した個体の一部はへい死したものであった。2015年12月19日に採集した個体から、本種(n=18)の殻高は9.68～36.2mm(平均19.65mm)、殻幅は8.22～32.11mm(平均16.86mm)、ヒメタニシ(n=21)の殻高は11.5～25.4mm(平均14.35mm)、平均殻幅は8.92～17.52mm(平均11.11mm)であり、平均殻高、平均殻幅共に本種の方が在来のヒメタニシよりも大型であった(図4)。本種は在来のヒメタニシに比べると成長が早く、夏に発生した個体は冬には殻高10～30mmに成長するという⁴⁾。2015年12月19日のコドロード調査により得られた1m²あたりの本種の生息密度は72個体、ヒメタニシが84個体、本種の大型巻貝に占め

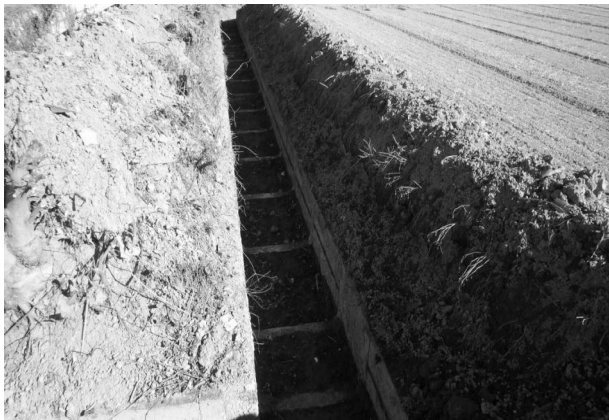
図6 No.1生息地の浚渫

であった(図5)。冬季は通水期に用水の壁面に付着している個体が川底に移動することから生息密度が高くなったと考えられた。2015年の冬季に用水路の浚渫が行われたが、2016年8月6日には前年と同程度の生息密度で同1m²あたりの本種は60~64個体、ヒメタニシが116~120個体であった(図6、7)。この生息地では、本種の個体数は減少が見られていない。在来種のヒメタニシも同様な状況であり、生息密

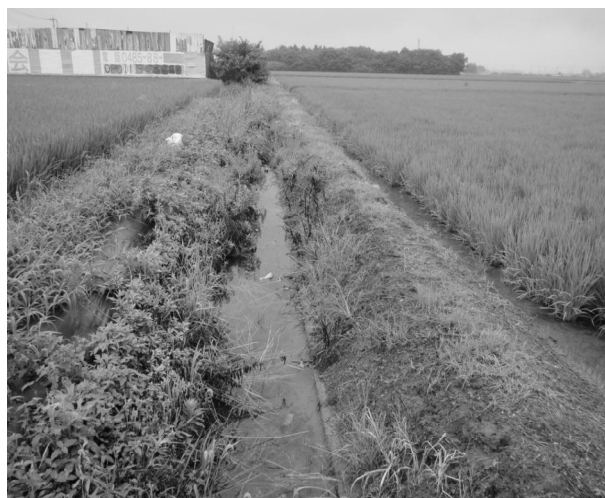
図8 通水期の生息地

度では在来種のヒメタニシが半数以上占めており、本種に駆逐される傾向は見られなかった。また、この生息環境は田園地域に残された二次的な自然環境であり、現状の水稻が継続されることで、本種や在来種のヒメタニシ等の巻貝にとって良好な生息環境が維持されている可能性が考えられる(図8)。

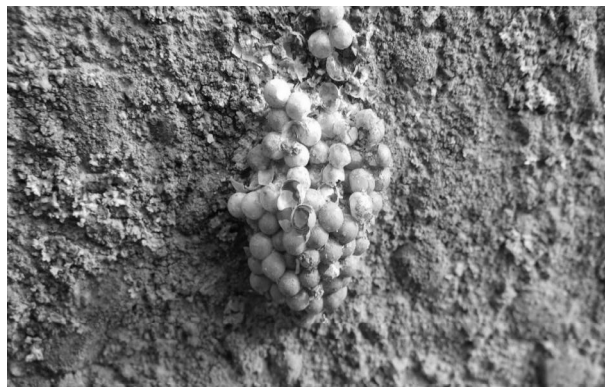
図9 用水路の壁で見つけた卵塊痕

No.2の生息地は、びん沼川から流れる排水路で、冬季には所々に水溜まりがある。本種の卵塊痕が確認された(図9)。生息地はコンクリートの三面張りの排水路で、本種は落水後に乾燥した土に潜り、越冬しているのではなく、排水路の一部の川幅が拡張された場所に設置されたブロックのすき間で殻表面が乾燥した越冬個体が確認された(図10)。そ

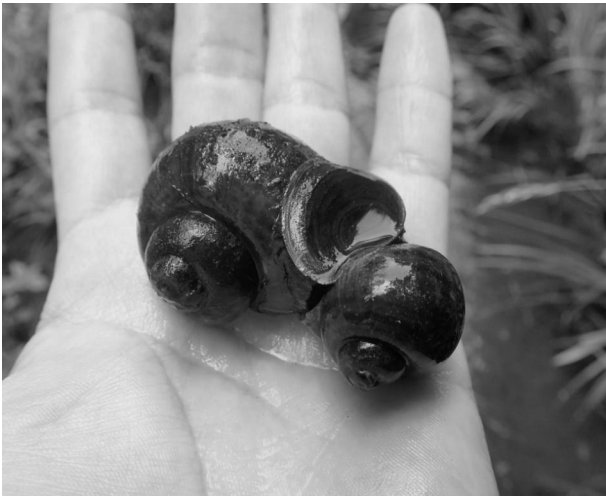
図11 柳瀬川源流で確認された個体(佐藤正康氏提供)

No.3の生息地は、柳瀬川の源流で狭山湖の絞り水が水源となっている。2016年7月6日の源流部の調査では水生植物が豊富で生息環境は良好であった(図11)。下流に下ると左岸から排水が入り込み、ここから下流では生息は確認できなかった。コドラー調査は行っていないが、生息範囲は源流

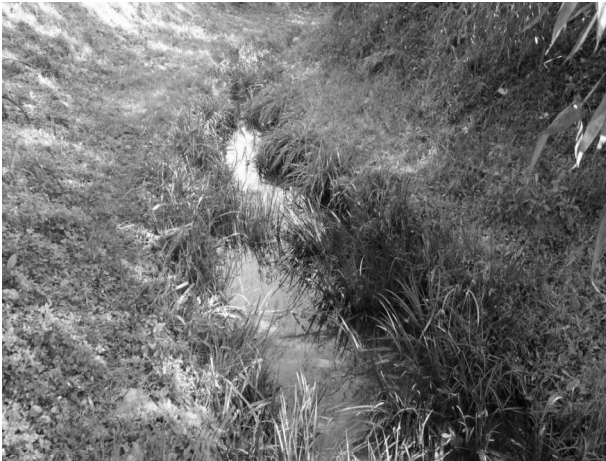
図12 柳瀬川源流の生息環境

から下流約100m間であった。2016年12月11日の調査では源流部から下流400m区間を踏査したが、確認できなかった(図12)。源流部にはアライグマの足跡が無数確認されたが、殻の残骸がなく、本種の生息を確認できなかった原因は明らかではない。この調査地点から川沿いを下り、目視可能な橋
