## 埼玉県内におけるLPガスの事故事例と対策

埼玉県内で発生したLPガス事故の事例を紹介します。

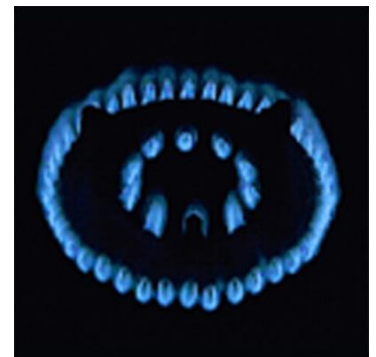
ガス機器の交換工事を、ガスを停止せずに行っていた。また、配管の接続作業が完了していない状態で、工事作業者が一時的に作業現場を離れた。その際、消費者が誤ってガス栓を開放して点火操作を行ったため、漏えいしたガスに引火し、消費者が火傷を負った。

設備工事を行う場合、必ずガスを停止しましょう。

また、工事中には現場を離れないようにしましょう。

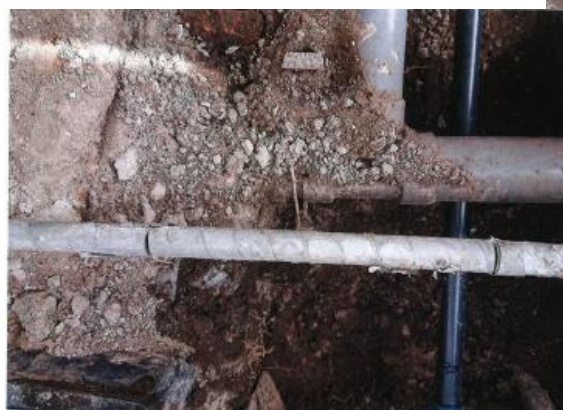
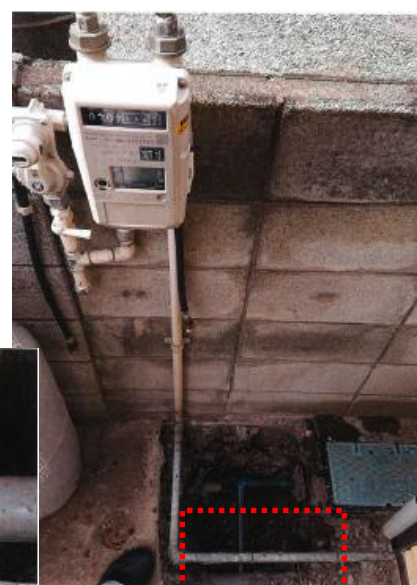
水道工事業者が埋設された水道配管の交換工事を行う際、誤って埋設ガス配管を切断し、ガスが漏えいした。

日頃から消費者に対し、敷地内で水道工事、リフォーム工事、解体工事等を実施する際には、事前にガス販売事業者に連絡するように周知し、現場立会を行う等、適切に工事が実施される体制を整備しましょう。

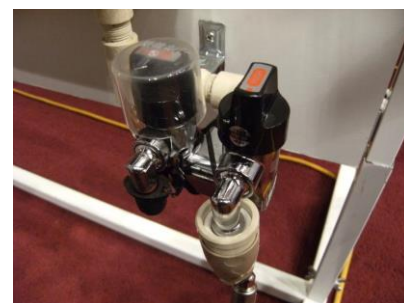
ガスコンロを使用する際に、誤って未使用側のガス栓を開放したため、ガスが放出した。また、その状態で点火操作を行ったため、ガスが引火した。

誤開放防止用のキャップの設置等、誤開放を未然に防止する対策を実施しましょう。

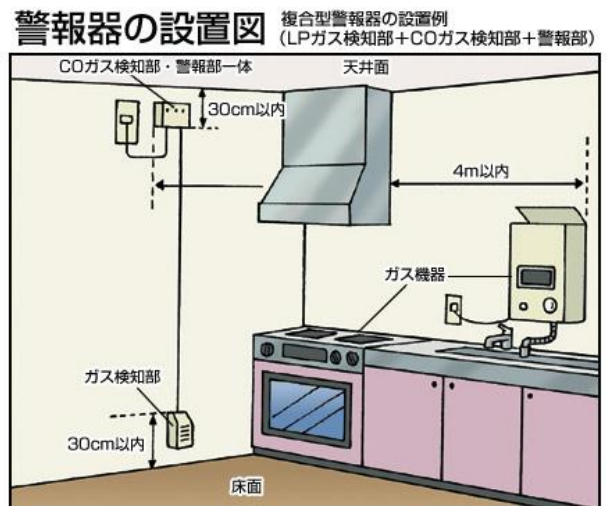
ガス漏れ警報器

不完全燃焼警報器

事故防止のため**警報器の設置**を進めましょう。

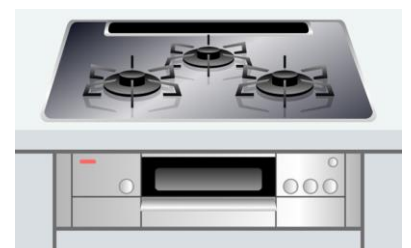
液化石油ガス設備工事の**資格を有しない者**が、ガス機器の交換を行った。フレキ配管を**不適切にガス栓と接続**したことから、接続部でガス漏れが発生した。

**無資格、無届の工事は法令違反**であり、重大な事故につながる可能性もあります。**消費者が知らずに取付け工事を頼んでしまうことのないよう周知**をしましょう。
