# I. 調査レポート (干潟調査)

## 干潟調査レポート①

主催団体名	調査地点・海域	調査時期
大田区環境マイスターの会	多摩川河口大田区側	6月26日、7月9日

## 2025 年 A エリアの地盤高測定報告

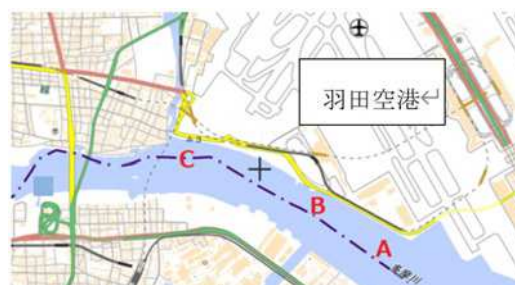
[図-1] 調査地点の地図

2017年の調査開始以降多摩川の0kmポイント（B）を中心に、海側約800m（A）と上流約1km（C）を基本サンプル採取地点として調査を実施。今回はA地点の一部で水没のため調査を中止し、補助地点を作り実施した。

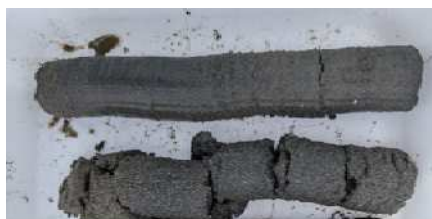
【管の中の底層サンプル】

- 調査方法：表層から約20cm下まで管を挿入して写真のように底層をサンプリングして底質の状況を確認する。

- 結果：2021年以降砂質化が進んできたが、今回も概ね砂質であった。

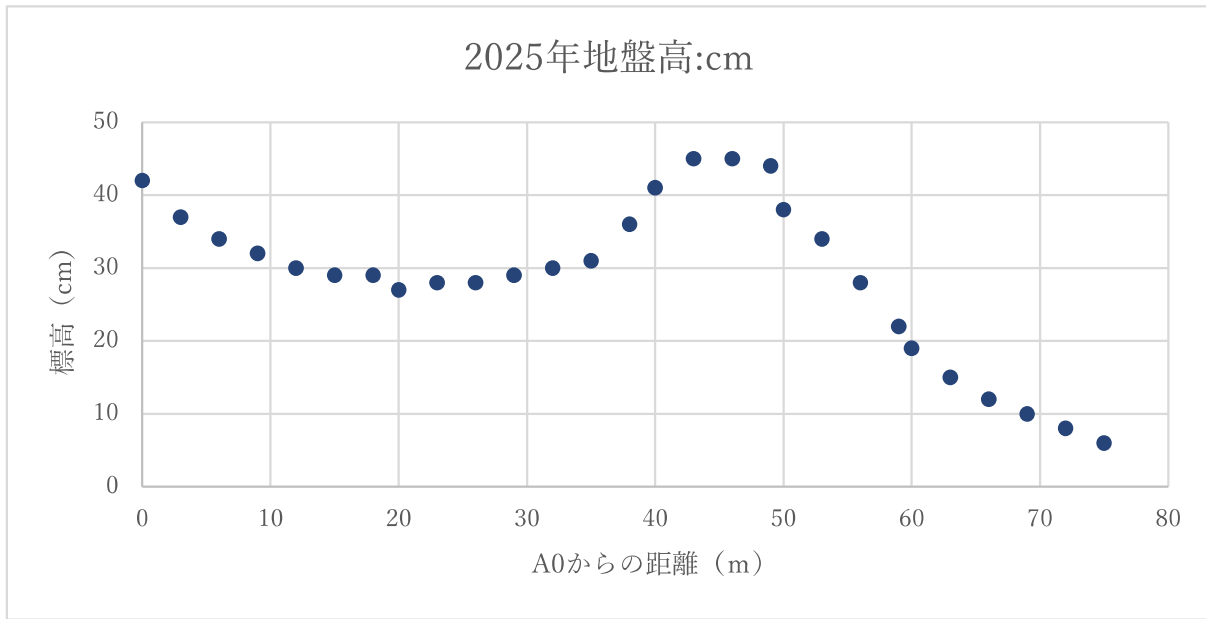
② 2024年観測データグラフ

A) 2025 年結果と断面グラフ

過去埋設した昨年と同様に A1 の木杭が残っていたので A1 を昨年データー35 として各点の値を変換した。その他に既知点 A0、A2 が残っており昨年データーとの比較から問題はないと考えられる。

また潮時表から見ると当日の干潮時 11:53 の水面高は、-10 cmであった。

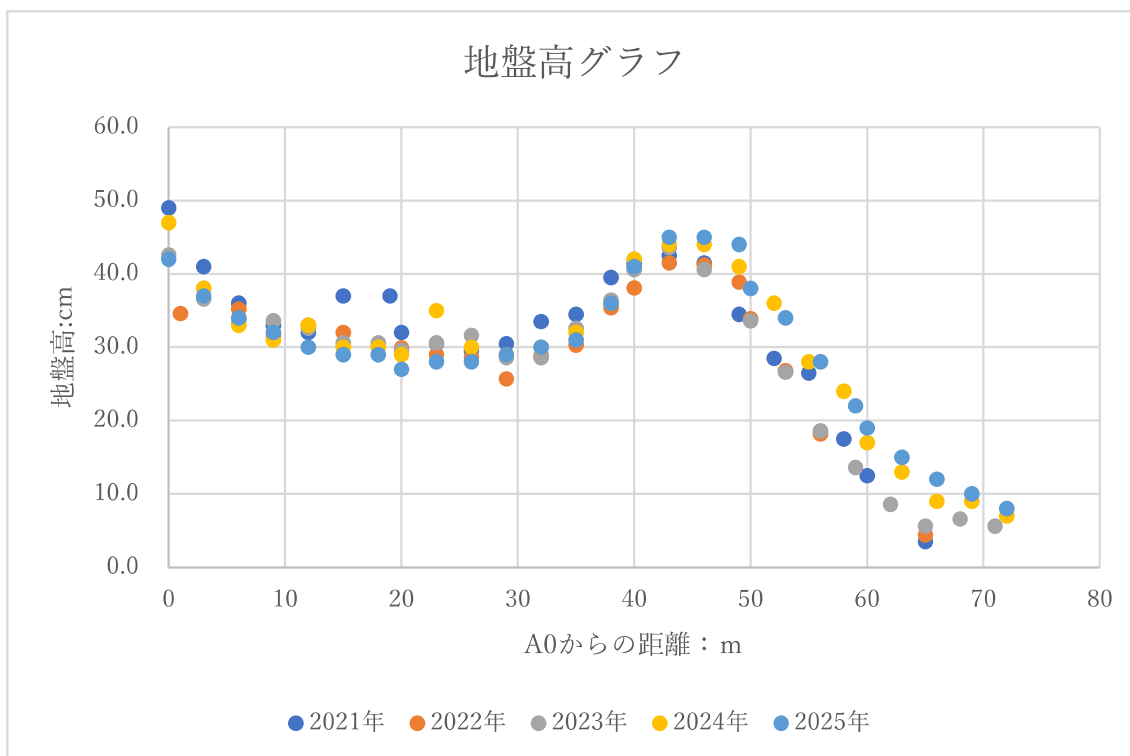
② 各年のデータプロットグラフ

測定できていない点のデータは、前後の点から平均計算から求め赤字で記載し、比較しやすい0-55mまでの値を使って面積を計算した。

各年の取得データをすべてプロットし比較した

2019年の台風で大量の土砂が運ばれてきて川底は、大幅に上昇したとみられる。

上昇した川底が削られる動きが2022年まで続き、反転して2023年以降上昇に転じてきて今年は少し下がったようだ。
