3 再発・類似事例の発生状況

【2】「未滅菌の医療材料の使用」(医療安全情報 No. 19) について

【3】「清拭用タオルによる熱傷」(医療安全情報 No. 46) について

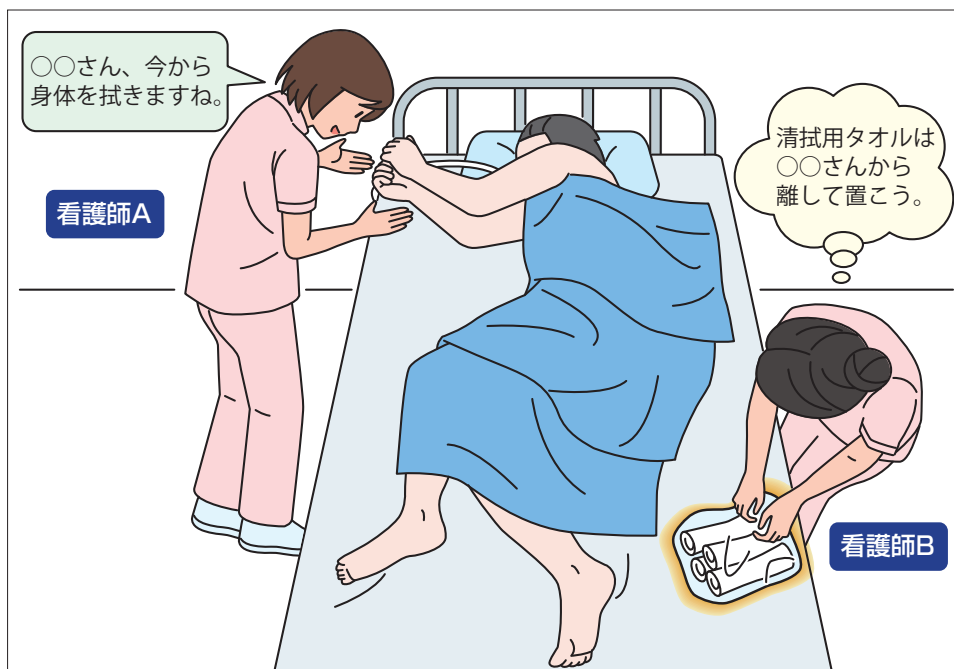
事例1のイメージ ～①清拭の準備～

看護師A、Bがそれぞれの役割に基づいて、看護師Aは患者への声かけを行い、看護師Bは患者の位置や体位変換後の足の位置を予測して、清拭用タオルの置き場所を決めている。

本事業に報告された清拭用タオルによる熱傷の事例について、経時的な熱傷発生過程を理解しやすいよう、事例 1 を例として、①清拭の準備、②実施 (i)、③実施 (ii)、④事象の発生、⑤看護師の気づき、の 5 つの場面のイメージを経時的にイラストで説明する。

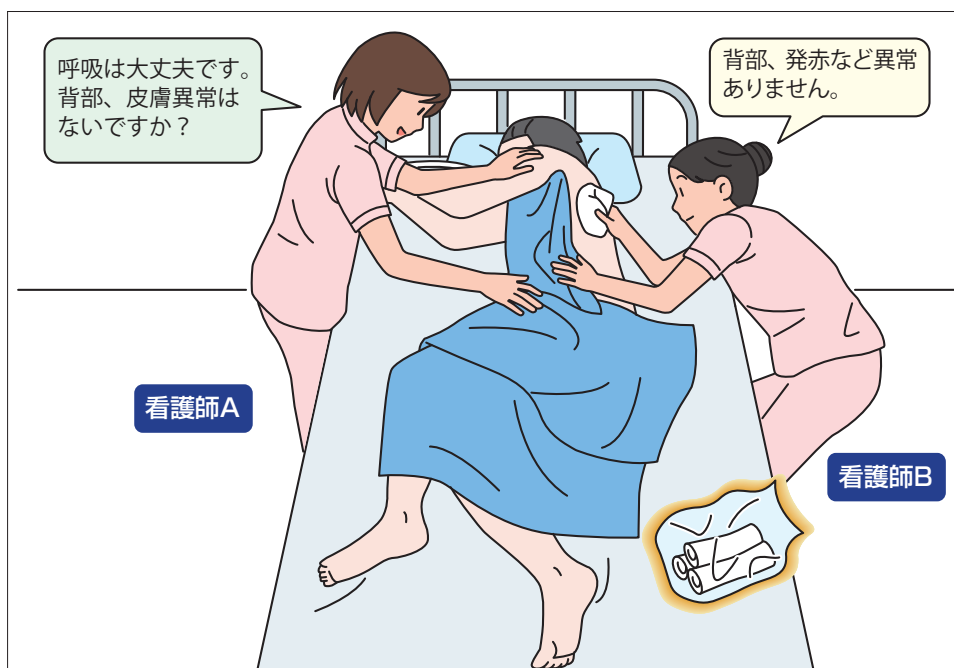
事例1のイメージ ～②清拭の実施(i)～

看護師Aは患者を支え、看護師Bは清拭を実施する。

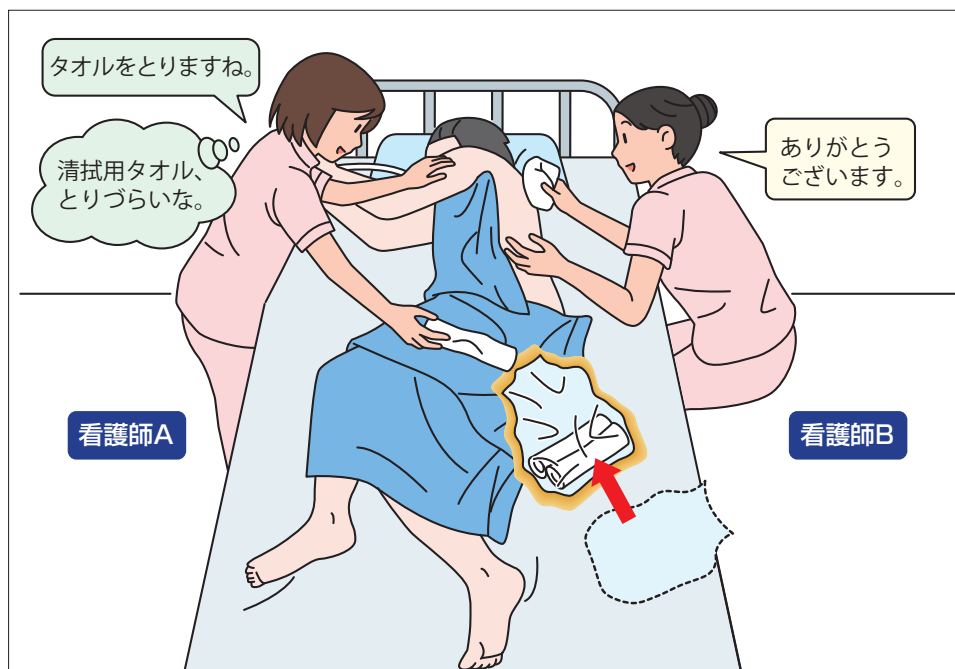
事例 1 のイメージ ～③清拭の実施 (ii)～

清拭が進んでいくと、看護師 A、B は患者に負担をかけずに短時間で実施できるように、互いの業務を補助し合う場合がある。

看護師 B の背部清拭が早く行えるよう、看護師 A が患者越しに清拭用タオルを取ろうとして、タオルの入った袋を意識せずに引き寄せてしまうことがある。

また、看護師 B が清拭用タオルを取りやすいように、手元に引き寄せる場合もある。

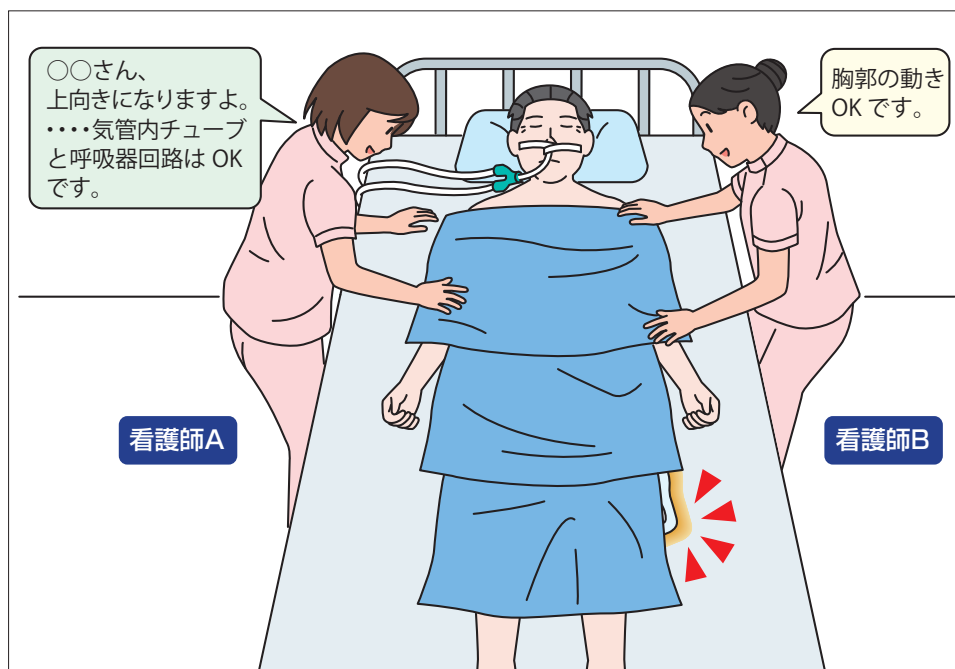
事例 1 のイメージ ～④体位変換～

患者を仰臥位に体位変換する。看護師 A は患者の気管内チューブや人工呼吸器の回路を観察し、看護師 B は胸郭の動きを観察している。

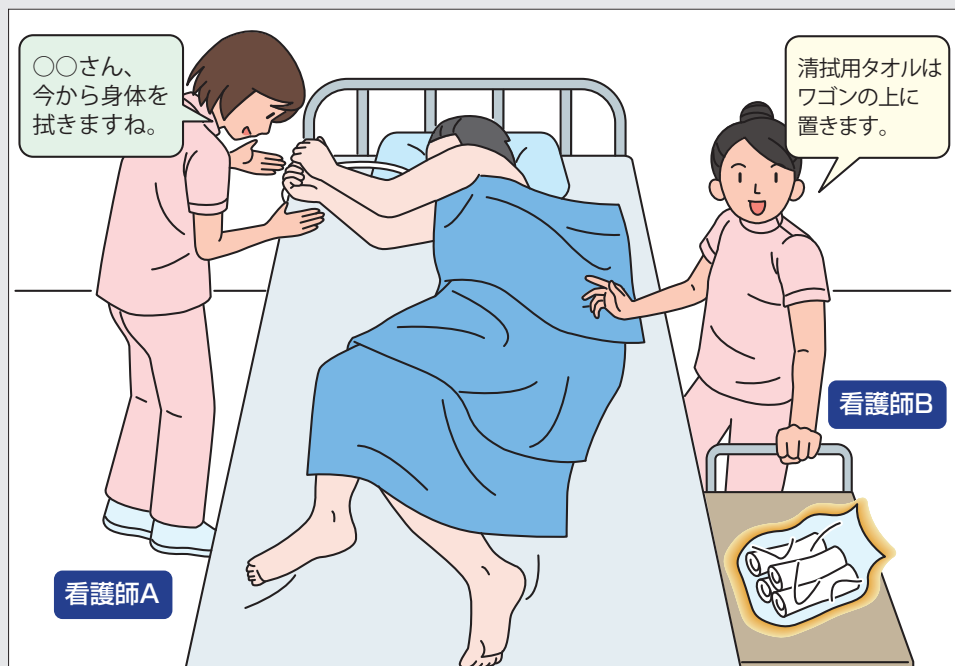
<参考：①清拭の準備の一例>

事例1の対策のひとつである「清拭用タオルはベッド上に置かない」のイメージを示す。清拭用タオルを置くところを、ワゴンの上とし、清拭中もその位置から移動させない、という対策である。

- 清拭用タオルをベッド上に置かない
 - ・清拭用タオルを入れたバッグは、ベッドに置かない。
 - ・清拭用タオルはベッドサイドにワゴンを置き、ワゴンから取って使用することを原則とする。
 - ・清拭用タオルを入れたバッグはベッドに置かず、清拭用ワゴンの上に置く。
- ビニル袋やナイロン袋に入った清拭用タオルを置けない環境とする
 - ・温タオルはビニル袋だけでの運搬はせず、タオルの量に応じて洗面器または発泡スチロールにいれ、ワゴンで運搬するという取り決めを作成周知した。
- 清拭中の環境整備を行う
 - ・患者の体位変換する場合は、危険なものがないか確認し環境を整える。
- 看護手順に沿った基本的な援助を行う
- 事例の共有
 - ・事例発生後はカンファレンスを行い、記録を印刷しファイルに綴じており、病棟で振り返りをし、周知した。
- その他
 - ・清拭用のタオルを入れるバッグ（耐熱性があり丈夫なもの）を更新する。
