東日本大震災における 久喜市の液状化被害と対策について

3 液状化対策について

地下水水位低下工法の概要

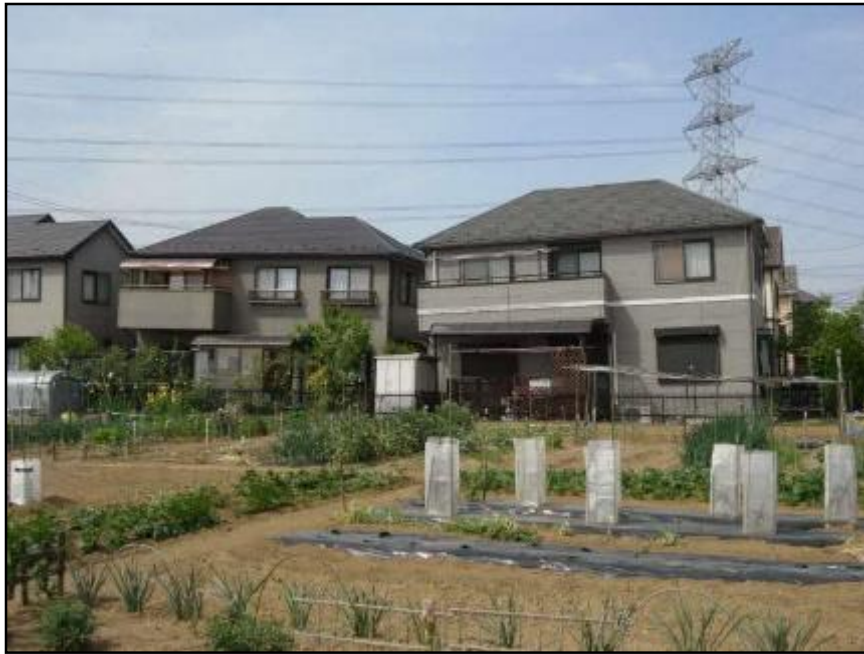
住宅の傾き

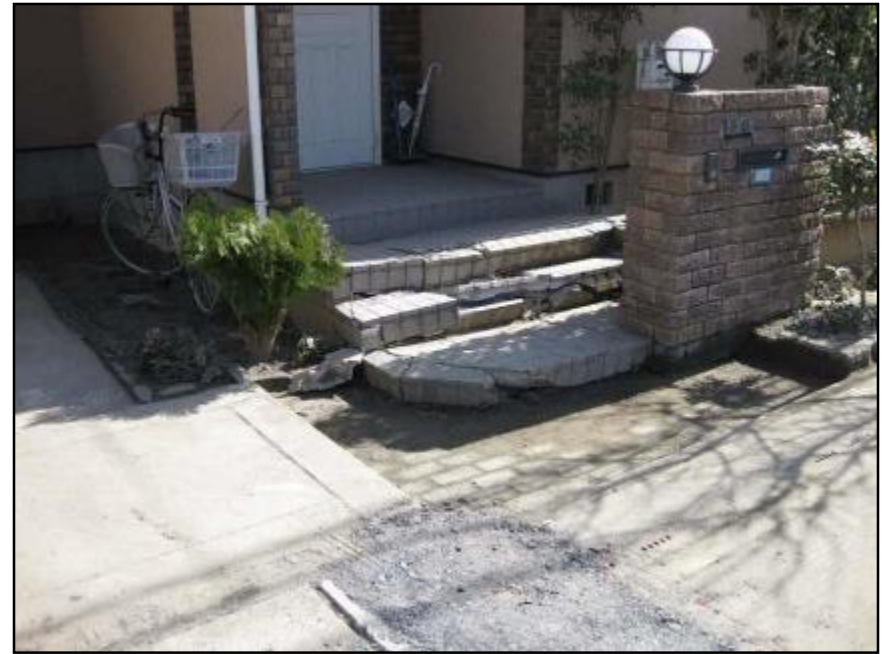
沈下による階段の破損

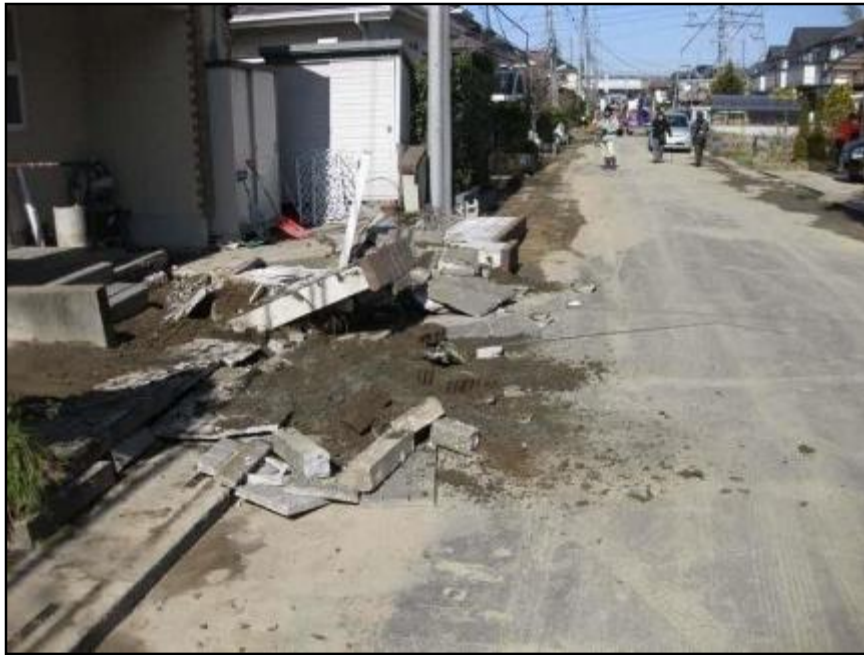
塀の倒壊

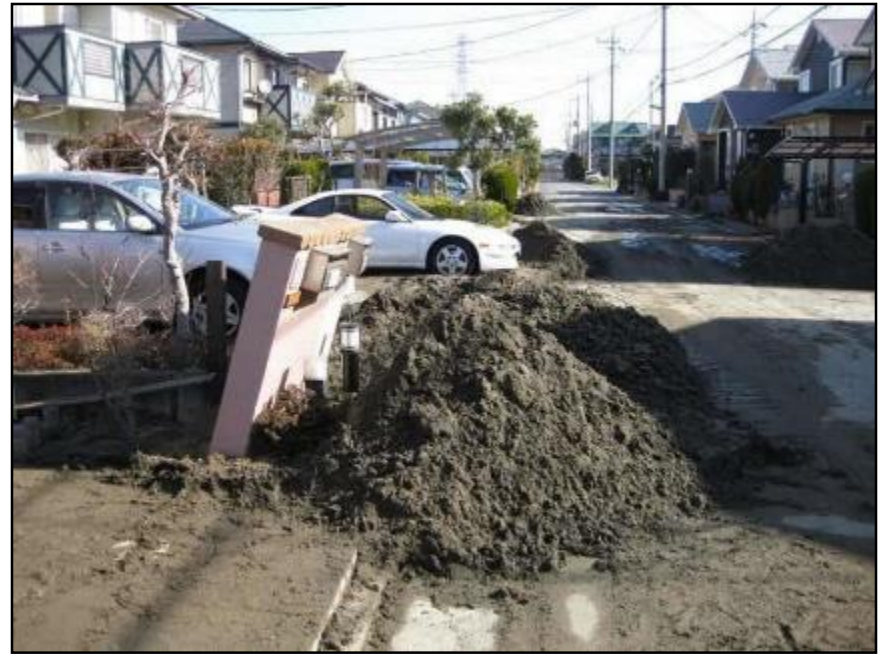
塀の傾き

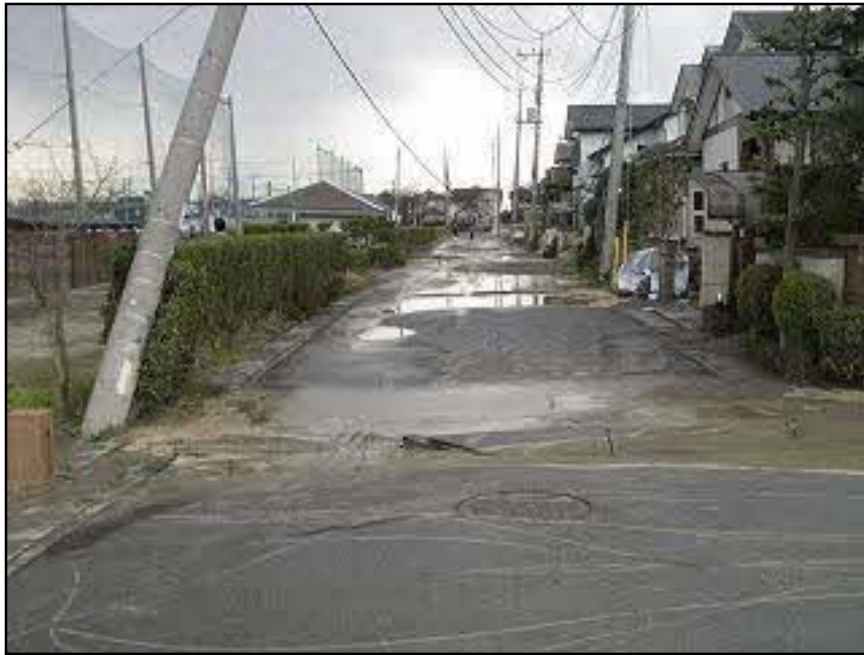
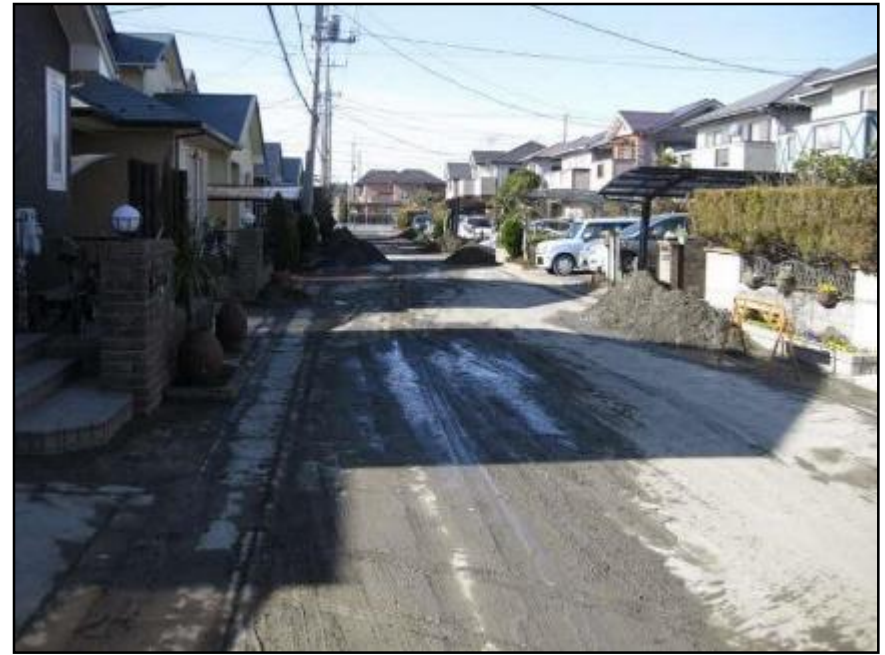
土砂と水の噴出

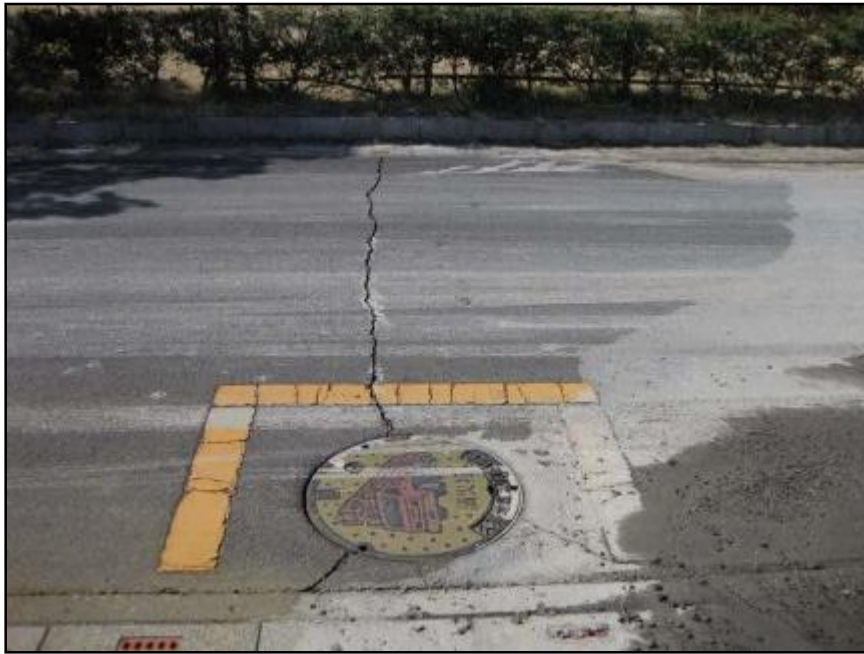
クラックの発生

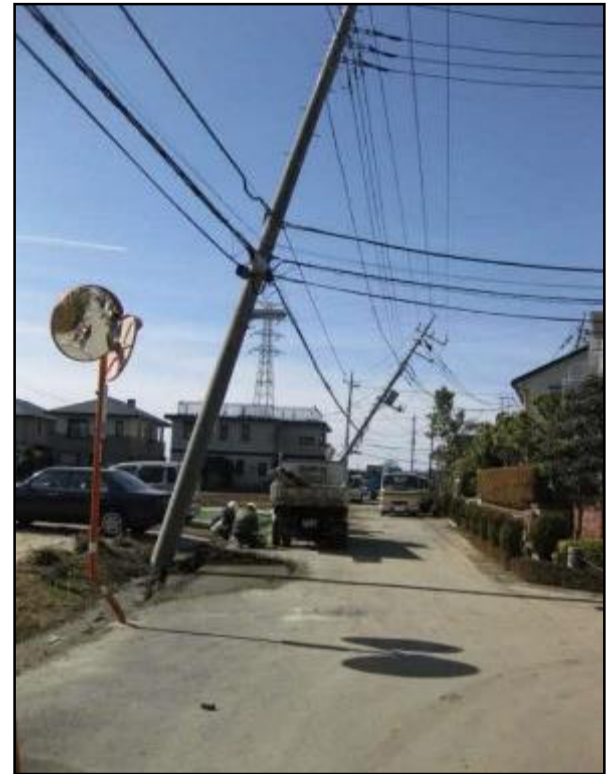
電柱の傾き

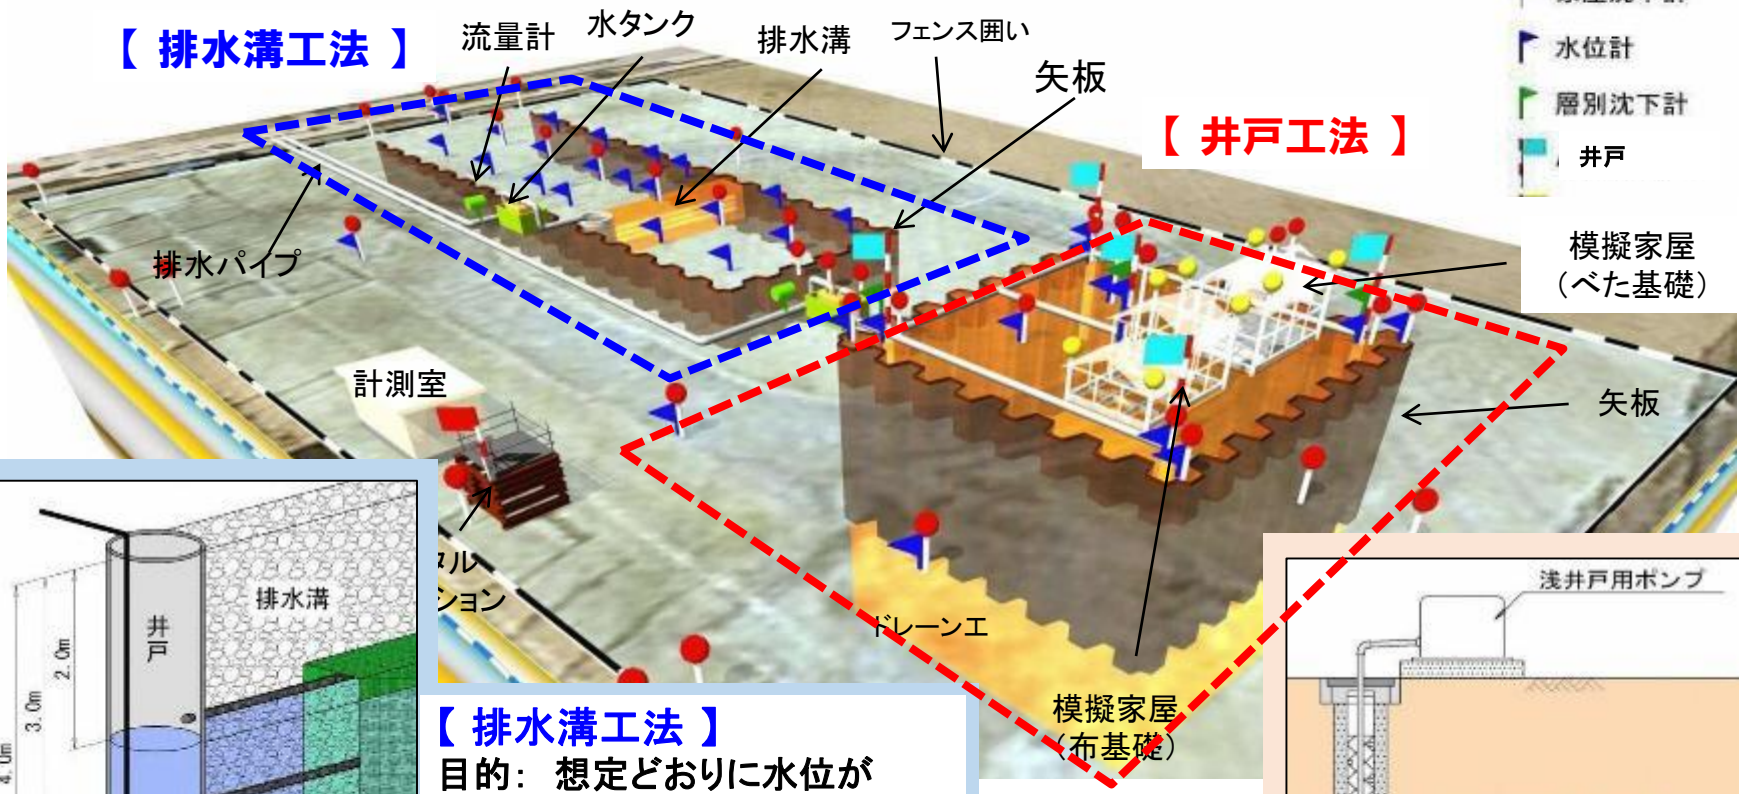
実証実験の概要

-   地表面沈下計
-   家屋沈下計
-   水位計
-   層別沈下計
-   井戸

【排水溝工法】
 目的：想定どおりに水位が下げられるか確認する。

【井戸工法】
 目的：水位低下によって、どの程度沈下するかを把握する。

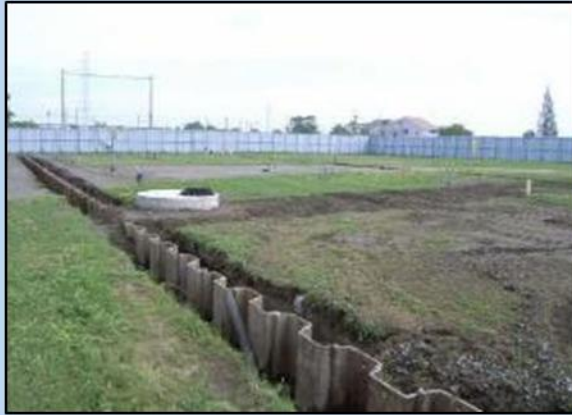
排水溝工法

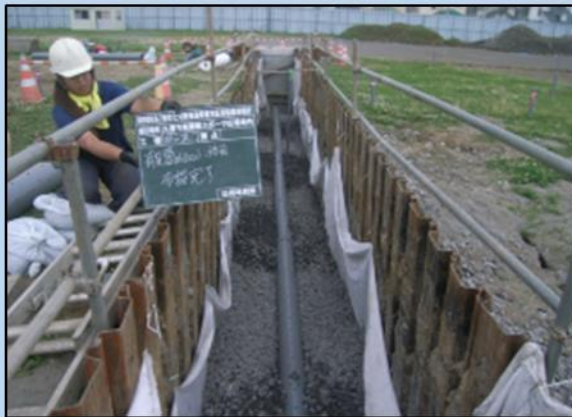
排水溝施工の様子

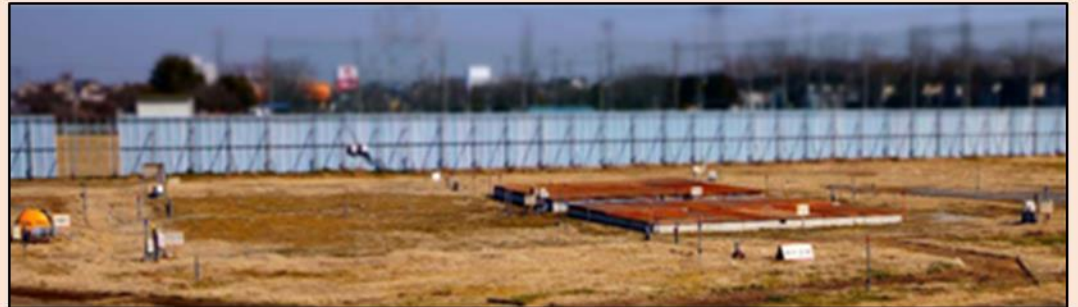
井戸工法

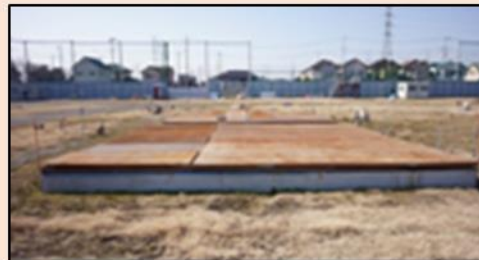
模擬家屋(べた基礎)

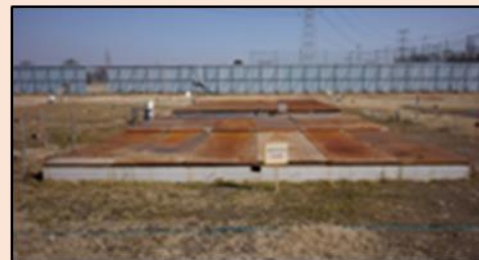
模擬家屋(布基礎)

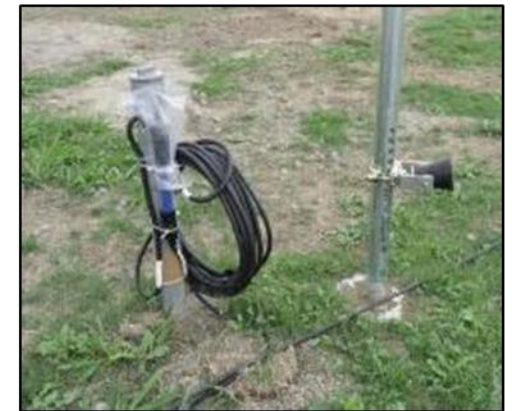
観測機器(水位・沈下)

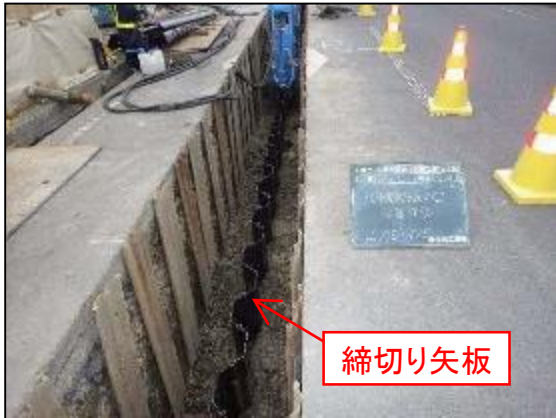
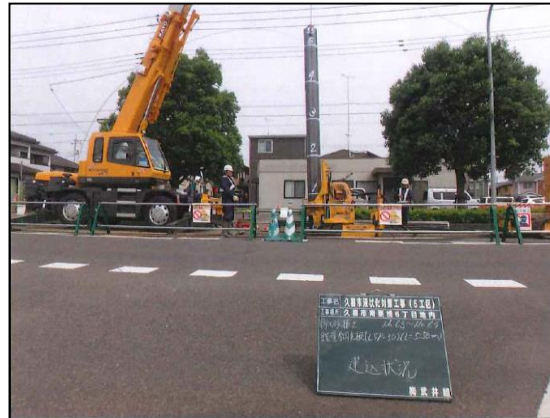
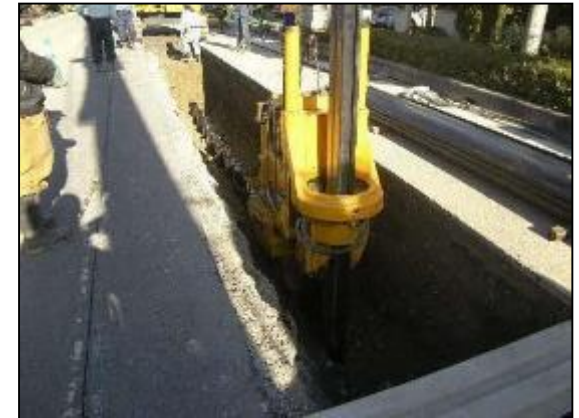
・締切り矢板設置状況

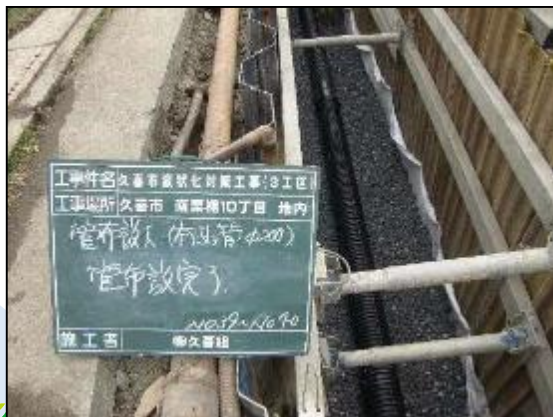
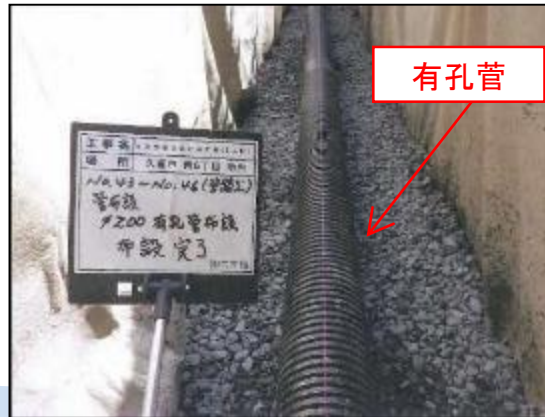
・有孔管敷設状況

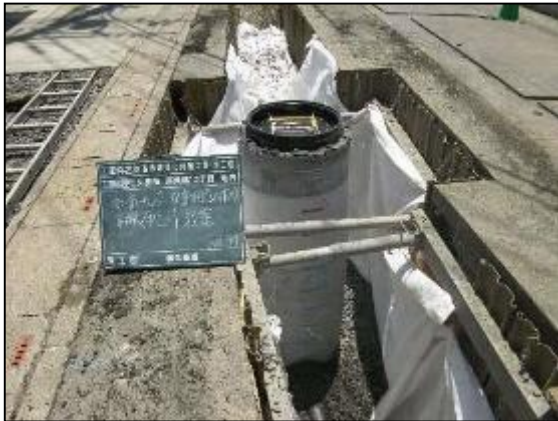
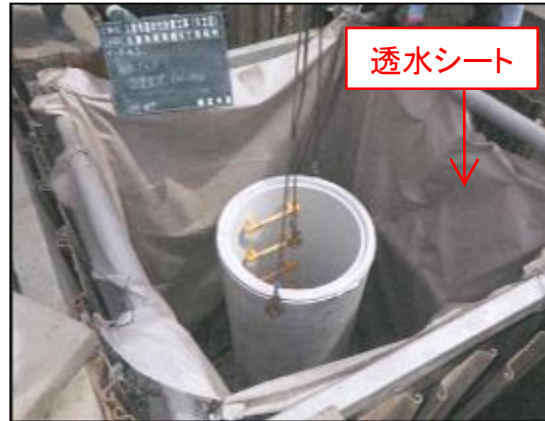
・マンホール設置状況

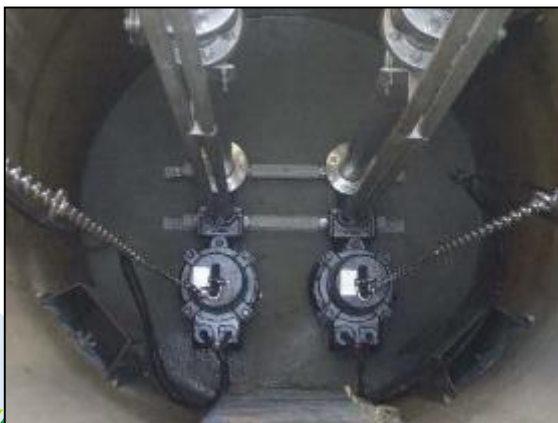
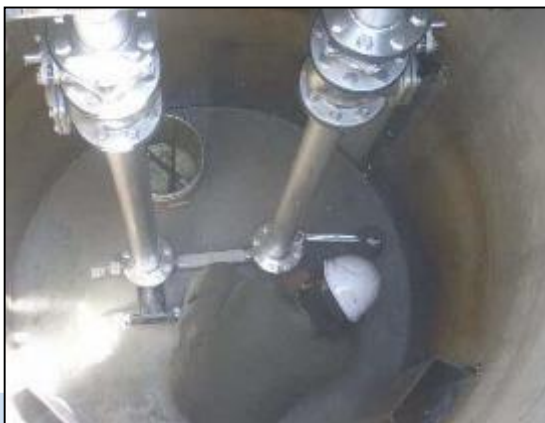
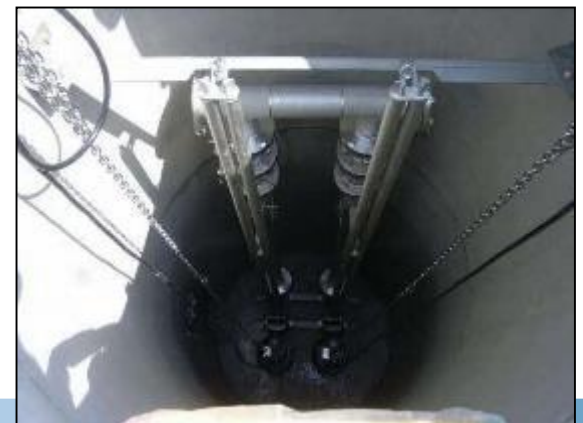
・ポンプ設置状況
