16 農業技術研究センターに新設した畜産汚水処理施設の稼働状況

農業技術研究センター

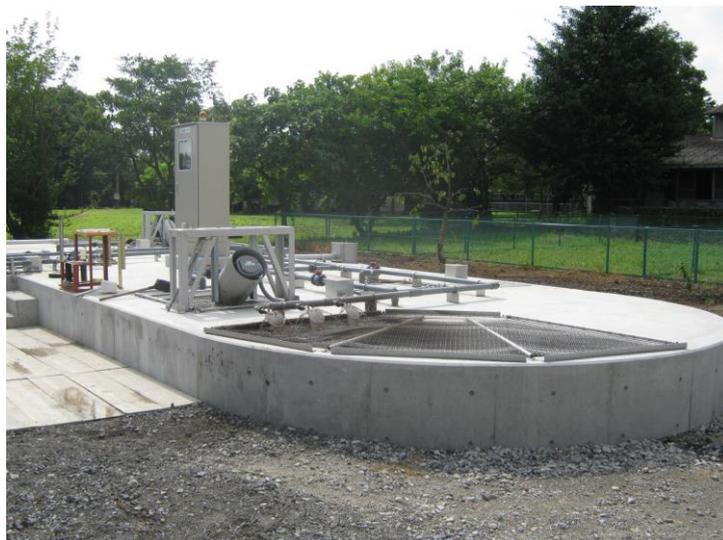
新設に当たってはメンテナンスが簡単なこととランニングコストが安いことから、オキシデーション・ディッチ表面機械曝気法のスクリュータイプを採用することとした。また運転方法は回分式活性汚泥法とした。（図 1）

図 1 新設浄化槽

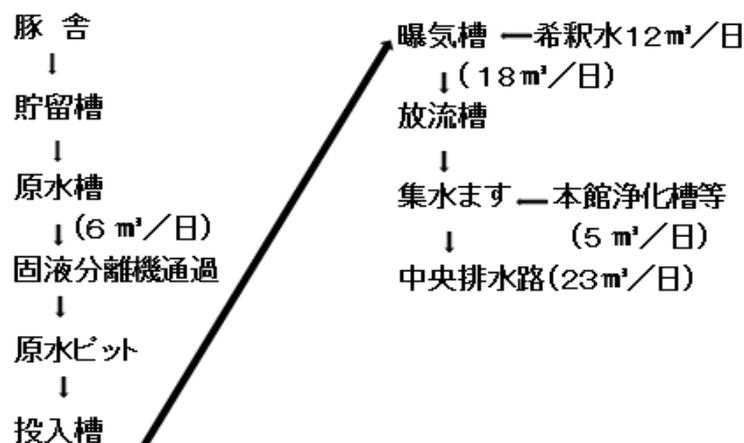
固液分離機（振とう篩機）により、し渣除去後 6m³が浄化槽に投入される。同時に 12 m³井水が投入され 3 倍希釈される。希釈された畜舎污水はシーケンサー制御により浄化槽で 20 時間間欠曝気処理され、その後 2 時間の沈殿を経て、上積み液が排出される。（図 2）

図 2 畜舎污水処理工程

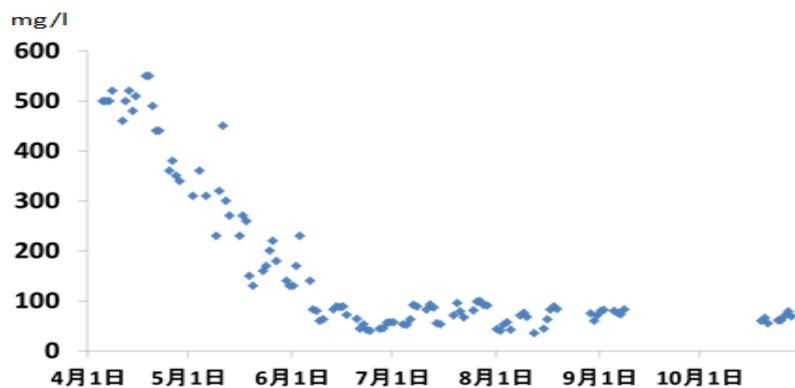
図 3 硝酸性窒素の推移

4 月 1 日に浄化槽を稼働してから 2 か月経過した時点で、処理水（放流槽）の硝酸性窒素に関しては 100mg/1 以下の値を示し、10 月末現在も 100mg/1 を超えていない（図 3）。処理水の BOD に関しては稼働後 1 か月から 20mg/1 となり、その後も 20mg/1 以内に収まっている。SS に関しては、稼働 2 か月後から 50mg/1 となった。また水質汚濁防止法の適用となる集水ますからの排水水に関する結果となった。（図 4）しかし、集水ますからの排水水が、浄化槽からの処理水よりも水質が悪い日があった。集水ますからの排水水は、畜舎污水の処理水よりも水質が良い合併浄化槽からの処理水とプールされるので、集水ますからの排水水の方が水質は良くなると推測される。そこで、浄化槽からの処理水排出時に何かしら問題があるのではないかと考え、処理水を排出直後、1m³ 排出後、2m³ 排出後に検査したところ、BOD で 106.9mg/1、9.4mg/1、7.6mg/1、COD で 460.0 mg/1、28.0 mg/1、9.3mg/1 と排出直後は高い数値を示した。また肉眼でも顕著に汚泥の混入が確認された（図 5）。このことから、処理水と集水ますからの排水水の水質の逆転は、集水ますに汚泥が蓄積されて起きるのではないかと推測される。また、処理水に汚泥が混ざる原因については、処理水は、曝気槽内の金属製の箱の中に設置された排出ポンプにより排出されるが、排出事前には同じく箱の中に設置されている消泡ポンプが作動し、沈殿した汚泥を除去する仕組みになっている。しかし消泡ポンプと排水ポンプの設置場所に距離があるため、排水ポンプの周囲の汚泥が除去されず排水に混ざるためではないかと推測する（図 6）。この問題に対しては、排水ポンプの設置位置を消泡ポンプに近づける等の対

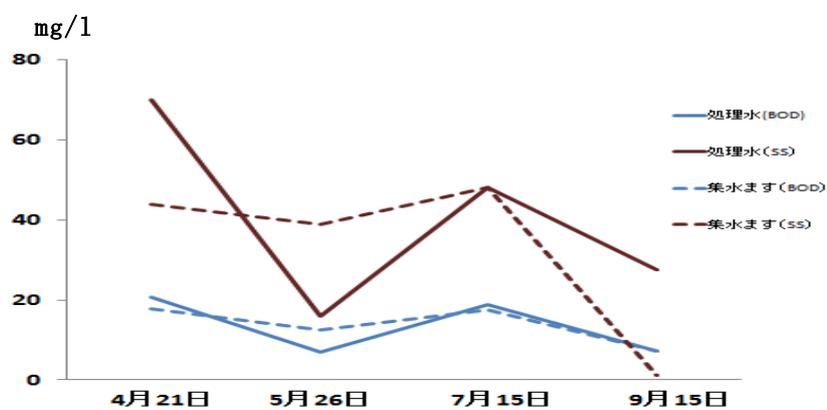
図 4 排出水のBOD、SSの推移

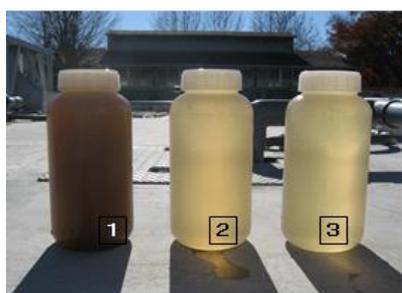
1	2	3
SS	460.0	28.0	9.3
BOD	106.9	9.4	7.6

- 1 放流直後
- 2 1m³放流後
- 3 2m³放流後

図 5 浄化槽処理水の水質

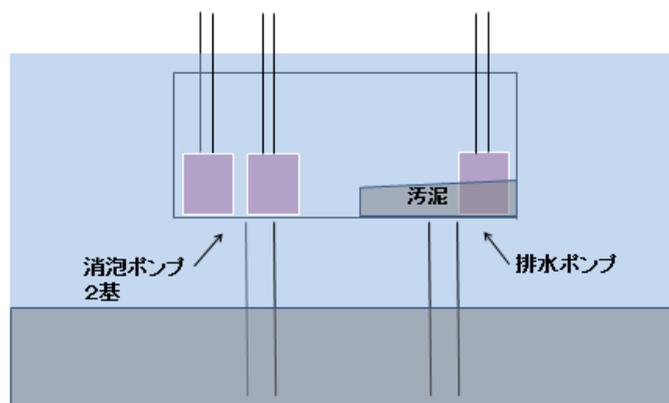
図 6 排水時の汚泥の状態

策が必要と考える。
