第二庁舎 耐震補強工事

工期 平成21年3月30日～平成23年3月11日

基本設計・監修：株式会社久米設計
実施設計・工事請負：戸田建設株式会社

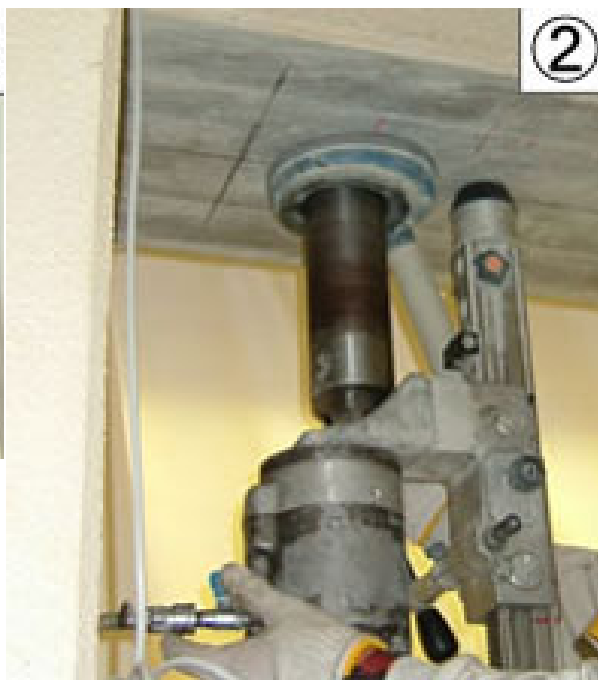
②③調査完了後削溝作業を行い、鋼管コッターを挿入し、接着固定する

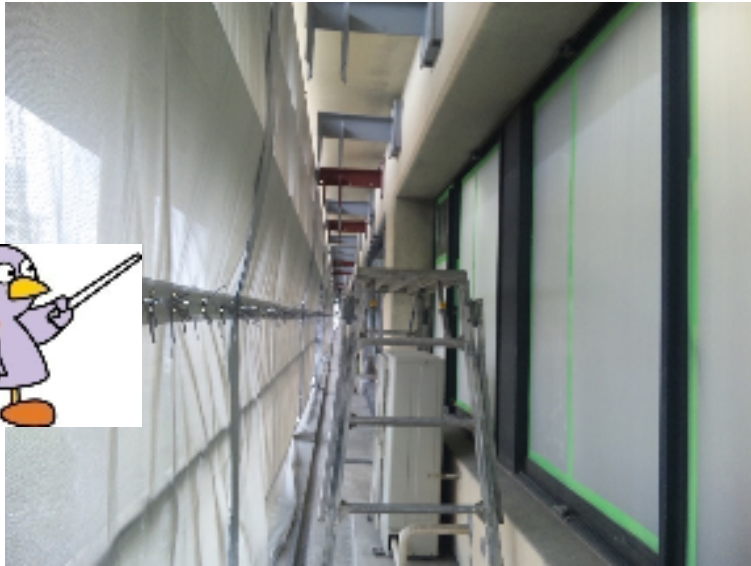
制震ダンパー取付用上部レールセット

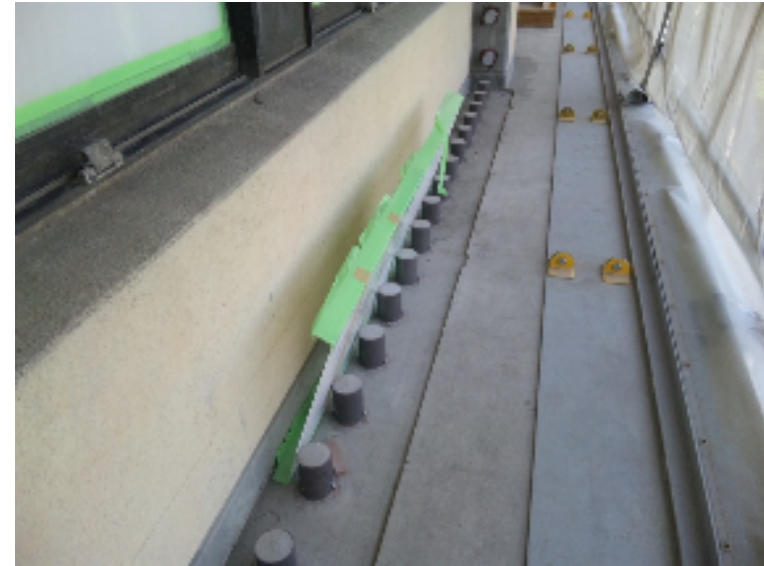
制震ダンパー取付用下部レールセット

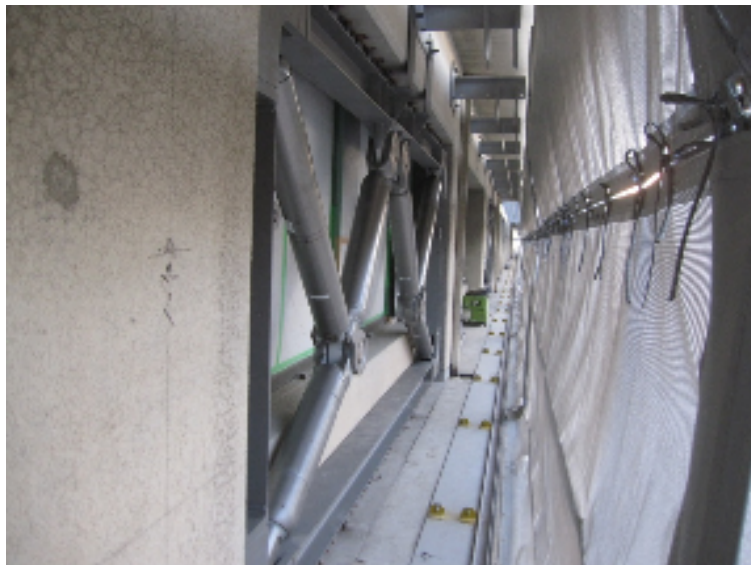
制震ダンパー搬入・取付

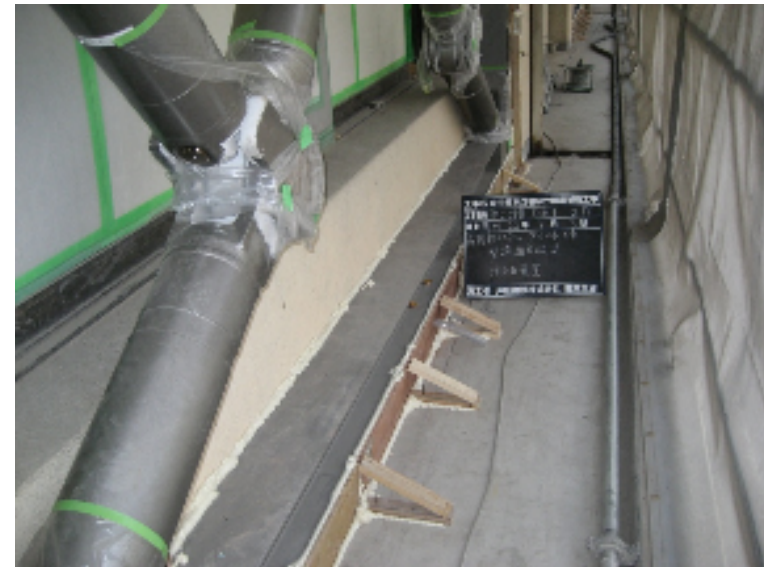
制震ダンパー周囲高靱性モルタル充填

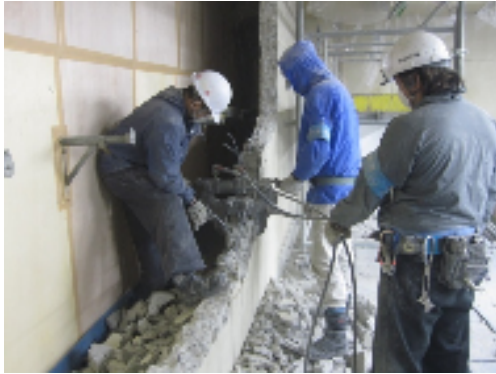
①壁解体後、四方に
後施工アンカー打設

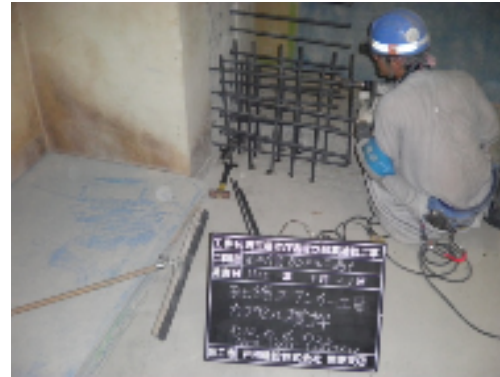
②アンカー設置後、鉄筋配筋

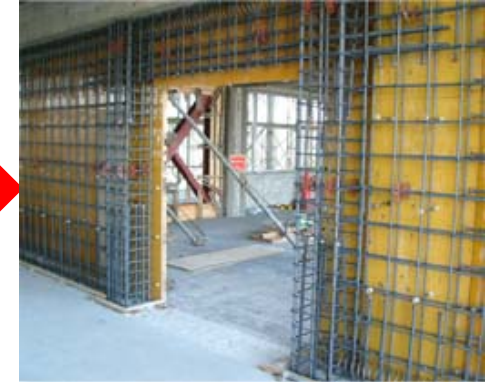
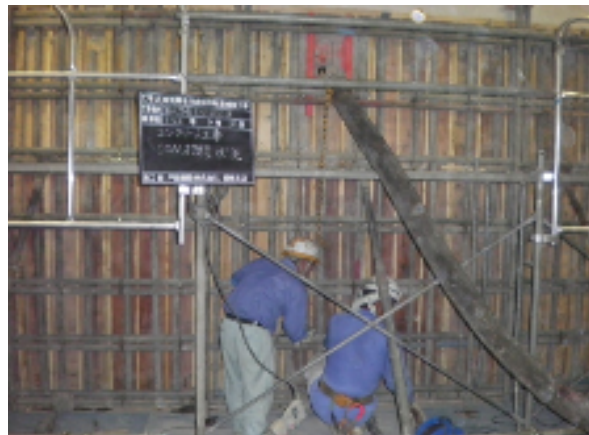
③配筋完了後、型枠組立
コンクリート打設

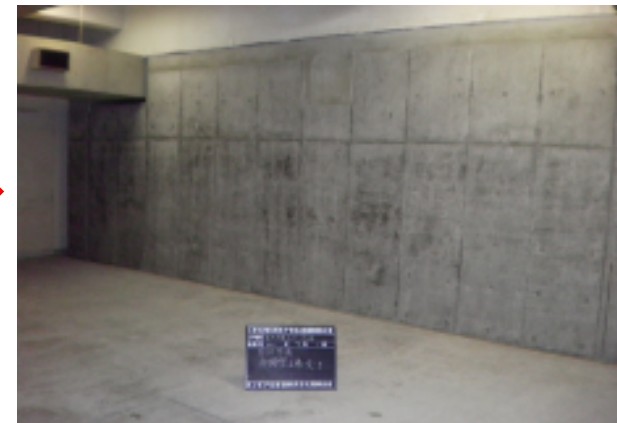
④完了

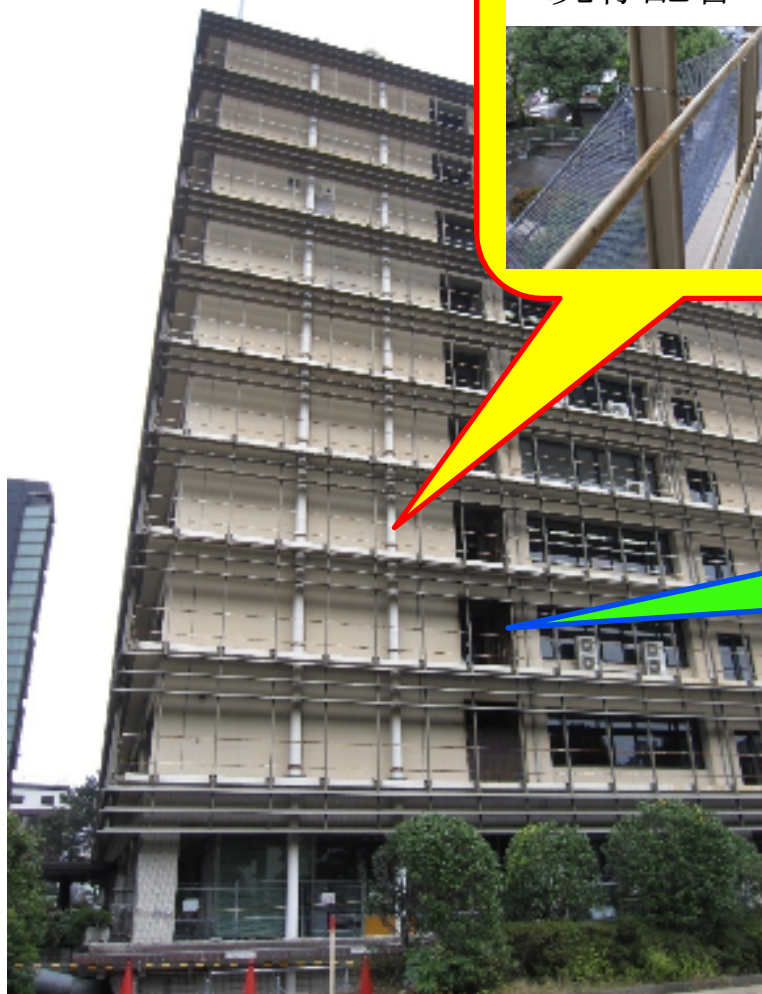
西側空調冷却配管移設工事

着工前

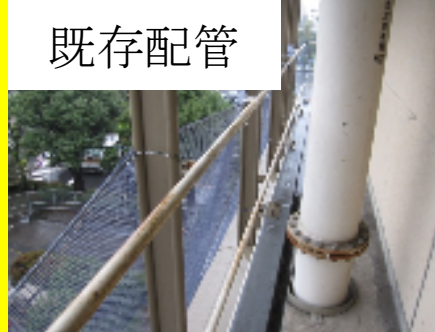
既存配管

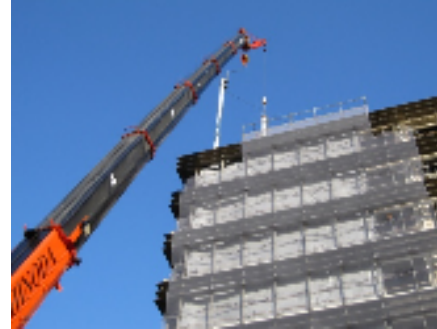
取り外し

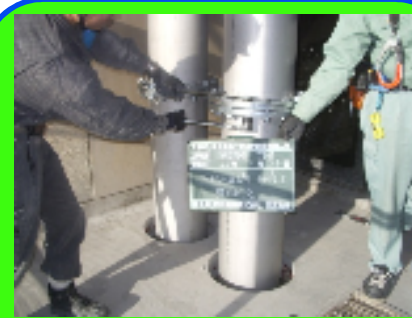
各階配管
移設・更新

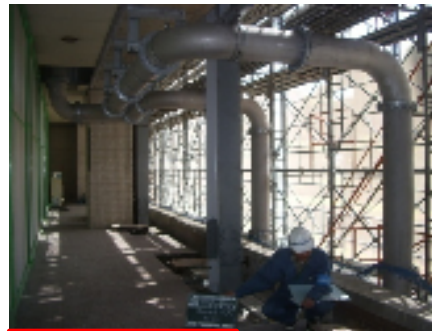
1階完了

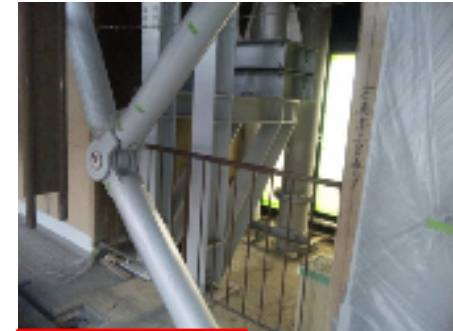
2階完了

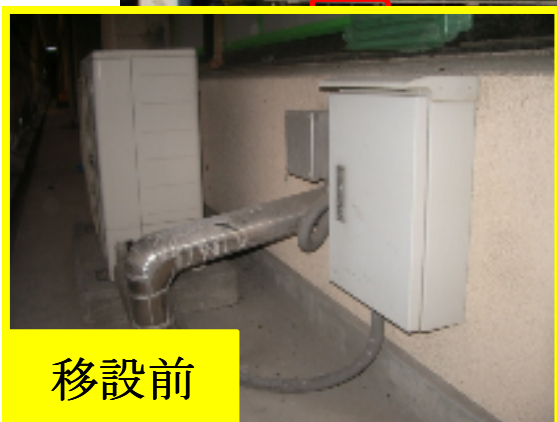
移設前

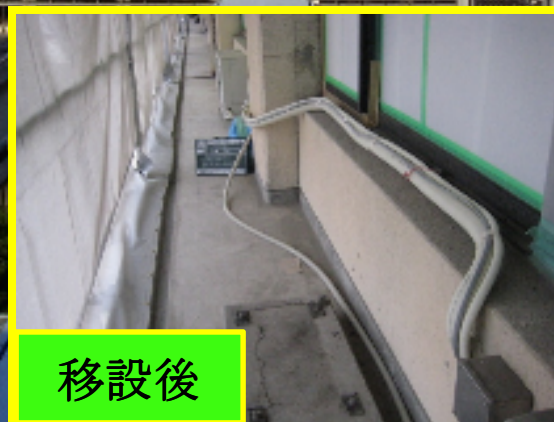
移設後

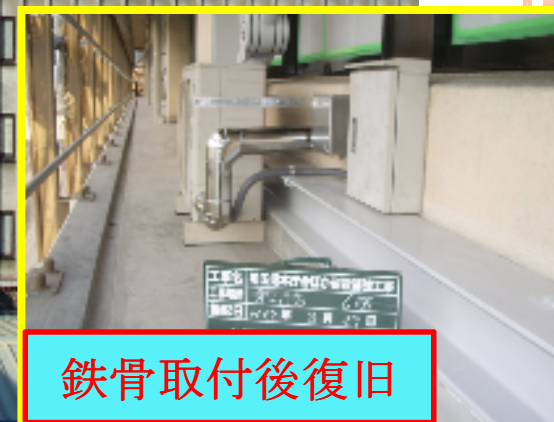
鉄骨取付後復旧

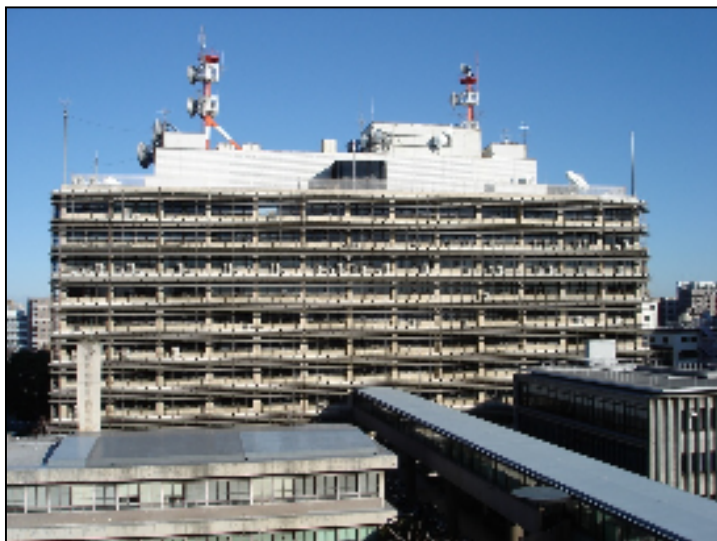
外部 補強前 南側

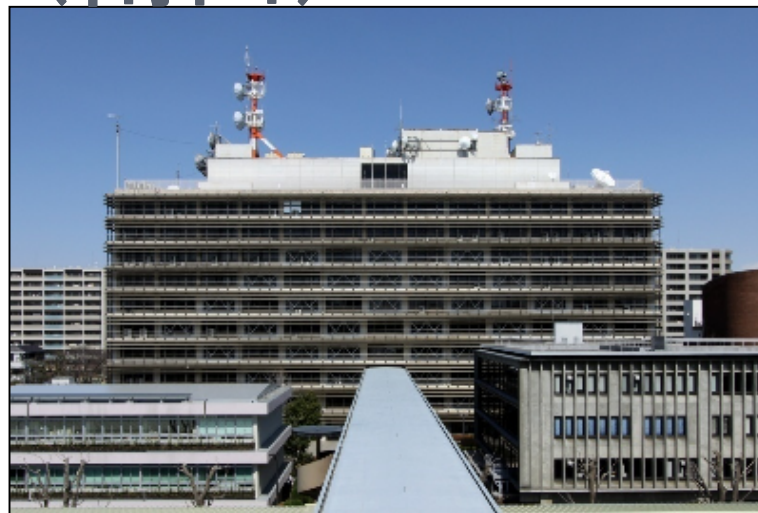
外部補強後 南側

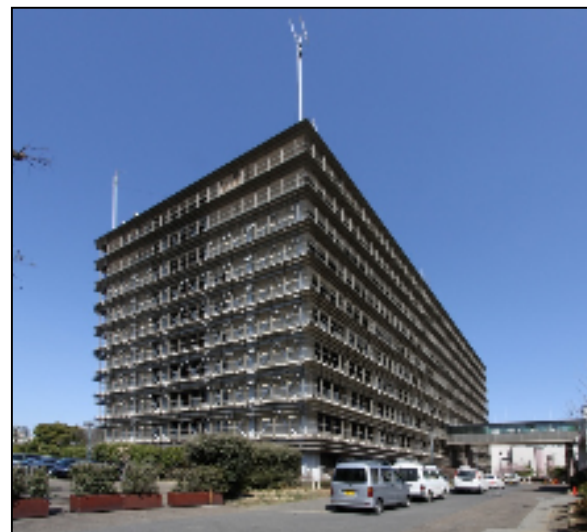
外部補強後 南西側

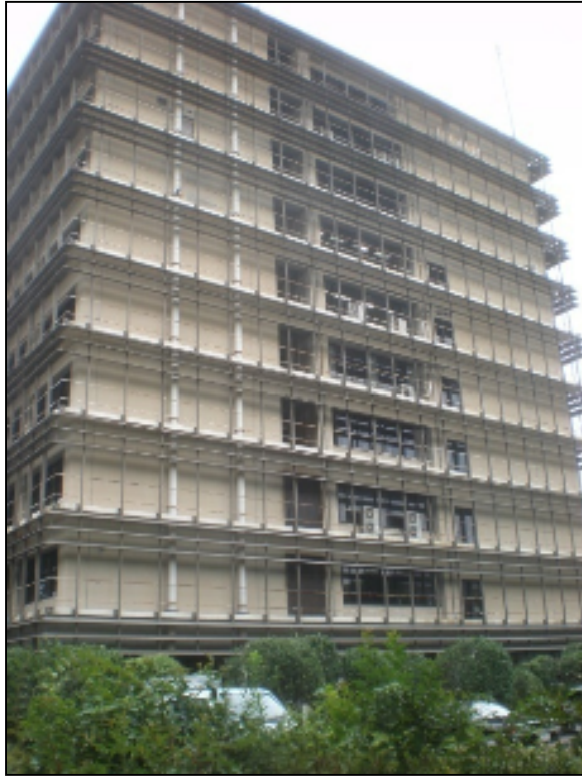
外部 補強前 西側

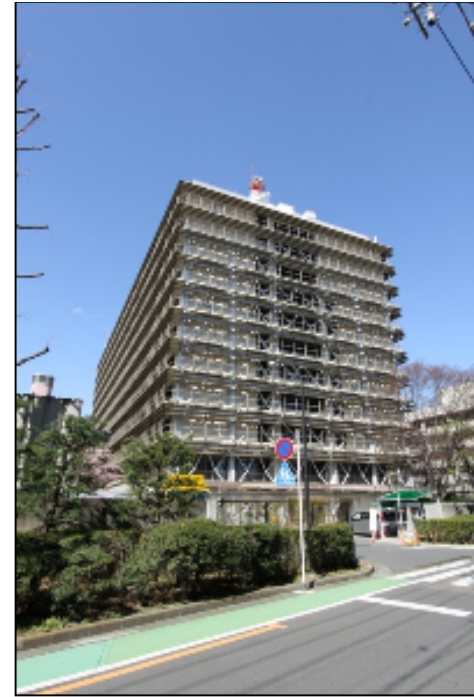
外部補強後 東側

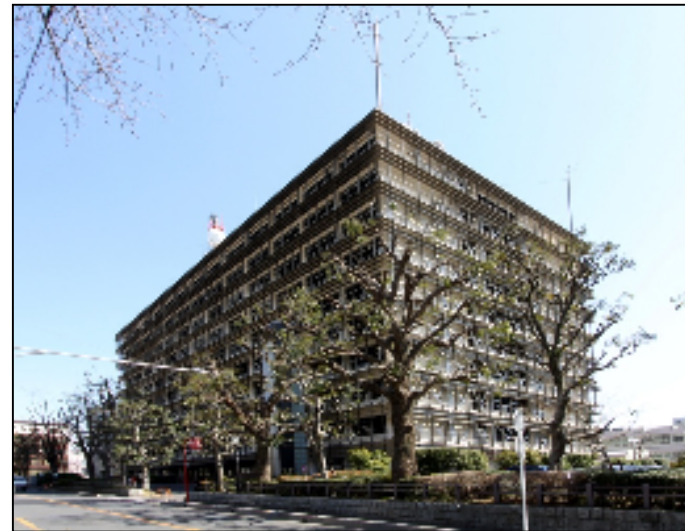
外部 補強 北西側
