アルミ残灰の発熱事故に対する技術的対応

資源循環・廃棄物担当 鈴木和将

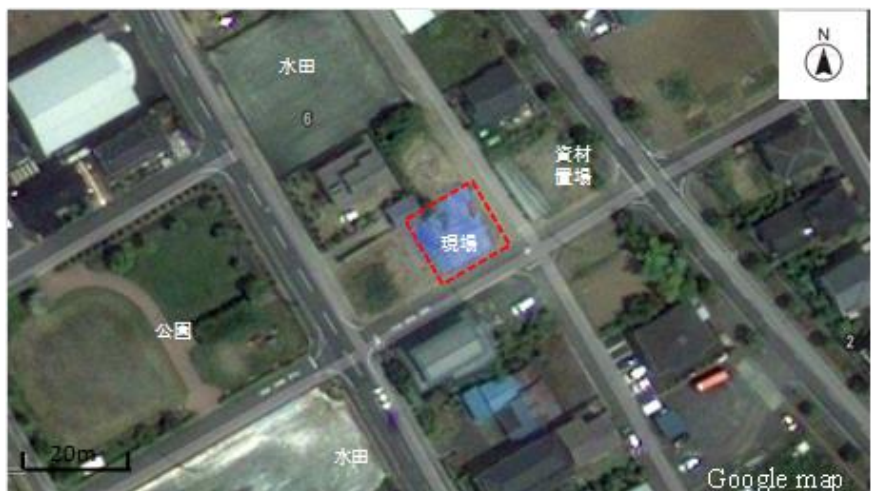
図1 現場の上空写真(赤点線内)

アルミ残灰の埋立が行われた地域の上空写真を図1に示します。2010年5月22日の正午ごろ埼玉県久喜市の空き地(図1)の穴にアルミ残灰約10トンが埋め立てられました。穴の底に溜まっていた水とアルミ残灰が反応し発熱とともにアンモニアを含む水蒸気が多量に発生し、地域住民が警察に通報しました。埼玉県は、風下世帯に窓を閉めるように指示するとともに、支障除去のための初動対応として、水抜き作業と酸性土壌(リモド及びライトミネラル)による中和作業及び覆土を行いました。図2にこの初動対応の具体的な流れを示します。フレコンバックに入ったアルミ残灰が水と反応してアンモニアガスを含む大量の水蒸気

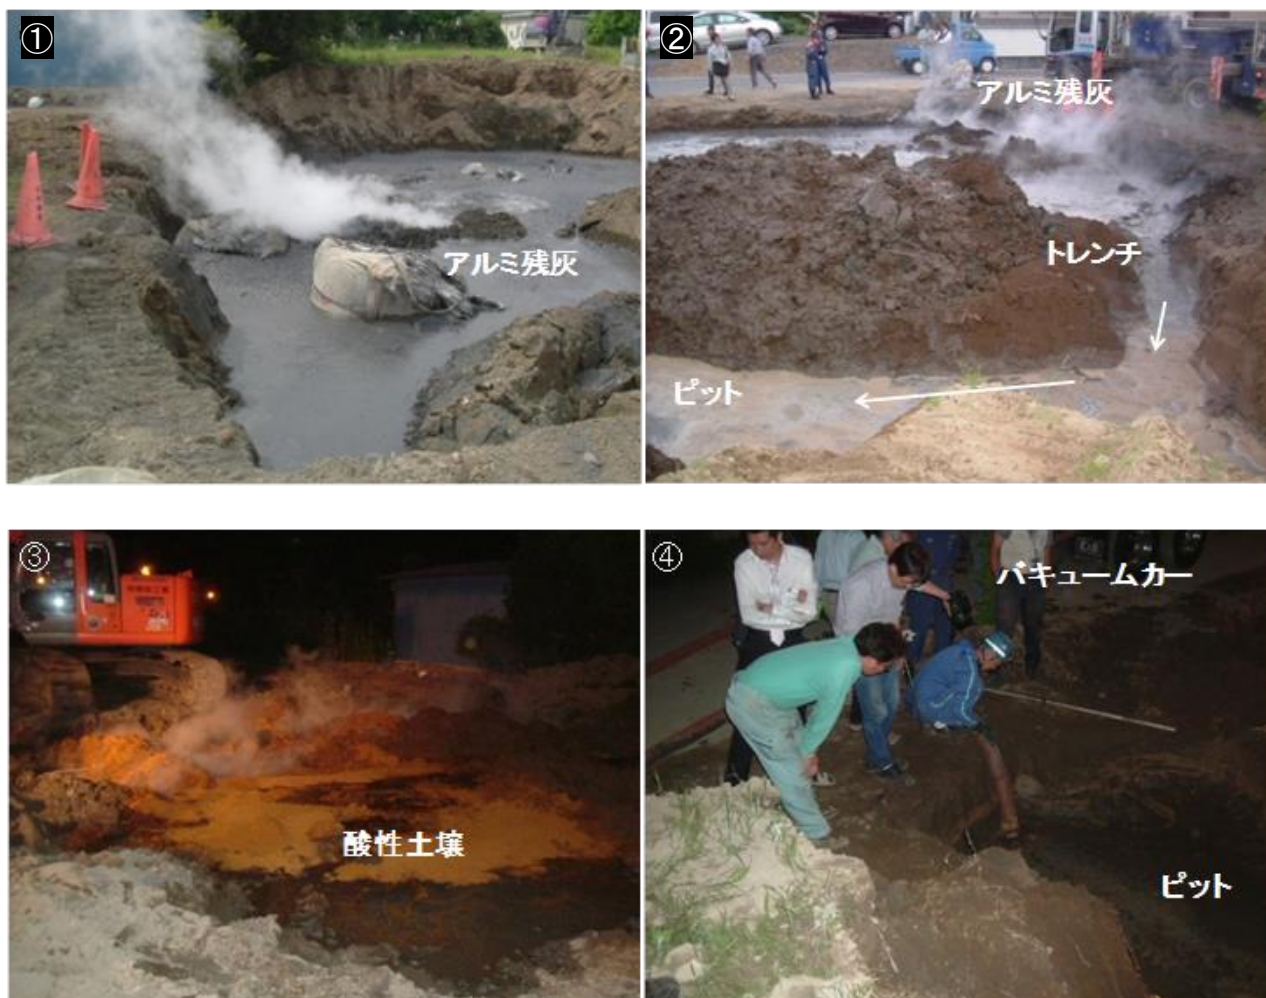
図2 初動対応の一連の流れ

が発生する様子がわかります(①)。これ以上の反応を抑えるため、アルミ残灰が水と接触しないように、水抜き作業を行う必要がありました。そこで、隣の空き地に、水を一次貯留できる集水ピットとガイド溝(トレンチ)を設け、アルミ残灰が投棄されている穴を残土で埋め立てながら水をトレンチ側へ押し流し、集水ピットへと導水しました(②)。さらに、アンモニアガスの発生を抑制するために、研究所に備蓄していた酸性土壌を用いて中和作業及び覆土を行いました(③)。集水ピットに集めた水は、バキュームカーで汲み上げましたが、バキュームカーの性能上 50℃を超える溶液を扱うことができないため、50度まで下がった時点で、ピットに集めた水をバキュームカーで汲み上げました(④)。事故当日の最後、雨水が入らないようにブルーシートで表面を覆いました。

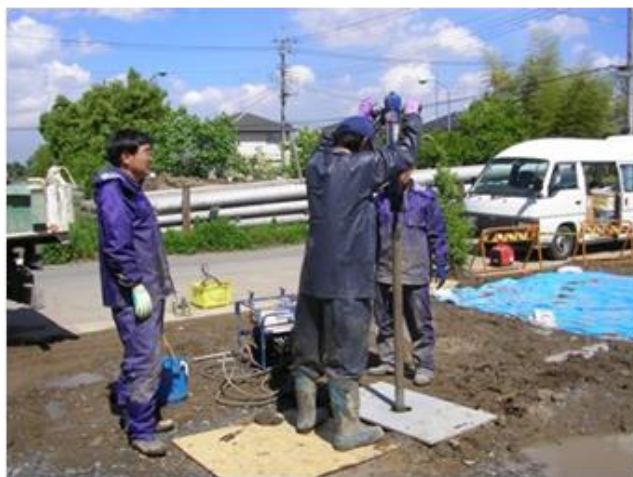
図 4 周辺観測井戸設置作業

さらに並行して、アルミ残灰に起因する周辺の水田への影響が懸念されたため、エンジン式パーカッション式採土器で、アルミ残灰が埋立てられた地点の周辺と隣接している民家との境界付近に削孔を行い、周辺観測井戸の設置を行いました（図 4）。周辺観測井戸から地下水を採取するとともに、近隣の水田で使われている地下水を採取しました。採取した地下水は、孔径 0.2 μ m のメンブレンフィルターでろ過し、イオンクロマトグラフを用いてイオン成分の分析を行いました。また、地下水の pH、電気伝導率 (EC) を pH メーターで分析しました。その結果、アルミ残灰埋立てによる影響は認められませんでした。
