大宮公園サクラ活性化対策 サクラ除伐・更新計画

—ソメイヨシノとアカマツの風景を次世代に受け継ぐために—

サクラ活性化対策の概要

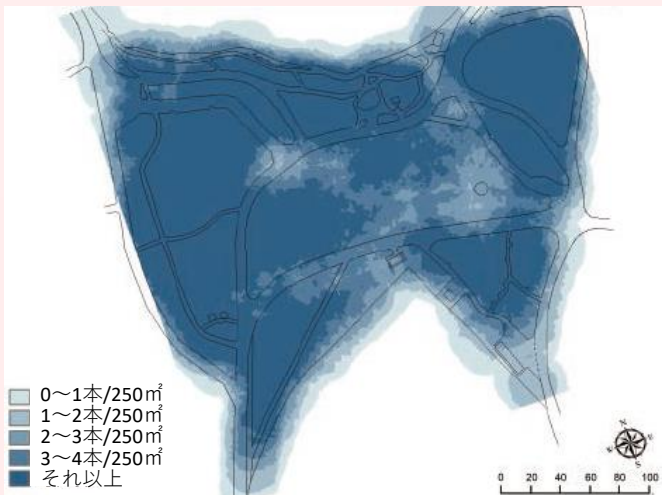
間伐前（平成6年）

間伐前の平成6年と間伐後の平成20年の樹木密度を比較すると、平成6年に250㎡あたり3、4本あった樹木が1～3本に減り、それに伴い、樹木の活力度も良好なサクラ（図中の活力A）が増えました。また、衰弱した樹木を間引いたことで、園地の見通しが良くなり、景観も改善しました。

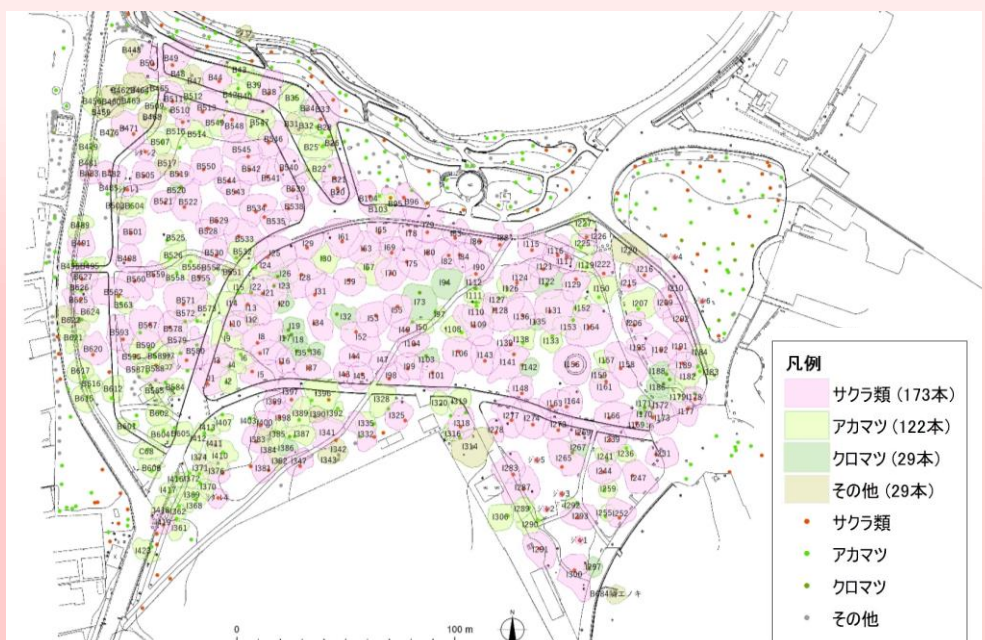
■除伐実施後の樹木分布

除伐により樹木の競争状態が改善。空間が空いたところは、適切な密度で更新樹を植栽していく。
