平成26年度 新河岸川上流域における湧水調査

仙波河岸史跡公園（川越市仙波4丁目21番）

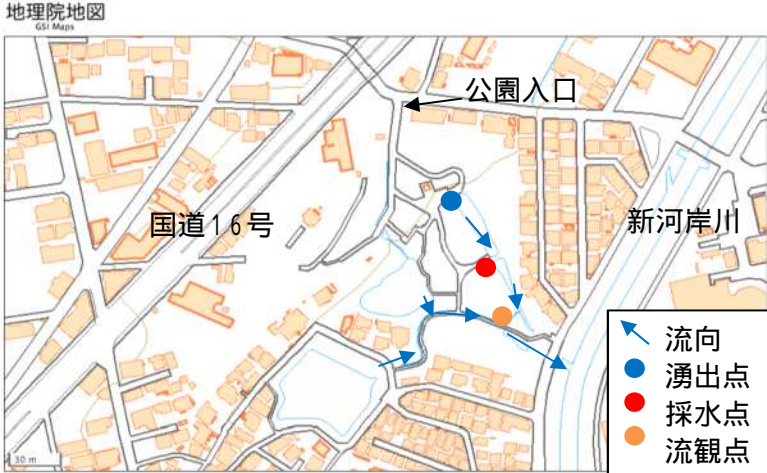
調査日時	平成27年1月20日 (火) 11:25 ~ 12:05			
天気	前日	晴れ・ くもり ・雨・[]		地点番号
	当日	晴れ ・くもり・雨・[]		
調査者	水環境課 井村、星野 西部環境管理事務所 針谷 環境科学国際センター 高橋、八戸 市町職員の同行 有 ・無 [川越市 益子氏]			名称 仙波河岸史跡公園
所在地	川越市仙波4丁目21番 公有地 ・民有地 (民家・会社・寺社・山林・その他)・不明			
緯度経度	[N 35° 54' 14.8"] [E 139° 29' 34.7"]			
周辺の状況	地質	不明		
	地形	段丘の斜面下		
	植生など	竜のひげ		
	その他	水路・川への流入、池・湿地など、保全の状況、ゴミの散乱状況など 公園の池として利用されているため、整備が行き届いており、保全状態は良い。湧出地点が明確ではなく、池の底から湧出しているものと考えられる。湧出量が少ないためか、池の水は滞留気味で濁っている。		
利用状況	農業用水・ 池 ・雑用水・飲用水・その他[]・利用なし・不明			
湧水量	目視	多い・少ない・しみ出す程度・湧出見られず・ 不明		
	測定	測定場所 [水路]	湧出量 [53.2]	%/分
		測定方法 容器計量・ 流量換算		
採水	可 ・否	採水場所 [池の下流の堰]		
水質測定	気温	9.5	臭気	無臭
	水温	8.9	pH	6.85
	透視度	>100	EC	26.3
	色	無色	ORP	+85 mV
溶存酸素 (DO) 7.2				
位置図写真等	周辺の状況、湧出地点が分かる写真・住宅地図等 (方位を記入) 付近は昔から水が湧き出ていたようであり、公園では昔の水場が復元されている (現在の水場は循環式でポンプアップされている)。公園に隣接する調整池も、湧き水が水源であると思われる。
