THERMO DELTA 赤外線調査システム

正確でスピーディーな外壁改修診断調査

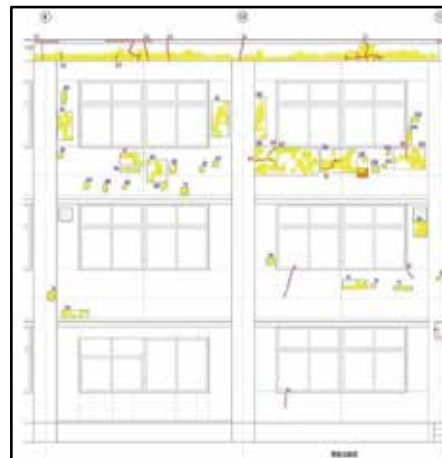
改修図面&数量算出

独自のデータ解析システムにより、外壁上のひび割れと浮き、剥離等の位置測定データをCAD立面図上に正確に転写し、ひび割れであれば幅と長さを、浮きであれば面積、タイル面に於いては枚数を自動集計します。
