持続可能な下水道事業の実現のために、計画的に修繕を実施

点検・調査頻度を定めたストックマネジメント計画の策定

点検・調査に基づく下水道施設の健全度の把握、
計画的な修繕、改築の実施

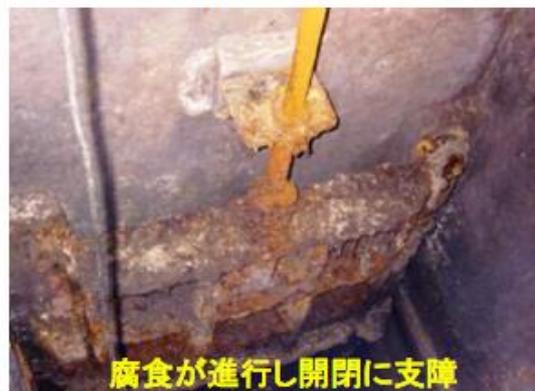
流入ゲート

処理場・ポンプ場設備の老朽化の例

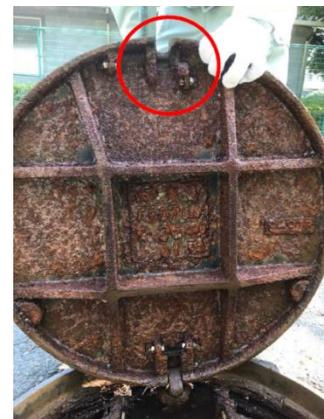
- マンホール蓋の腐食

■ 点検の際に腐食が著しいことを発見

予備蓋と交換

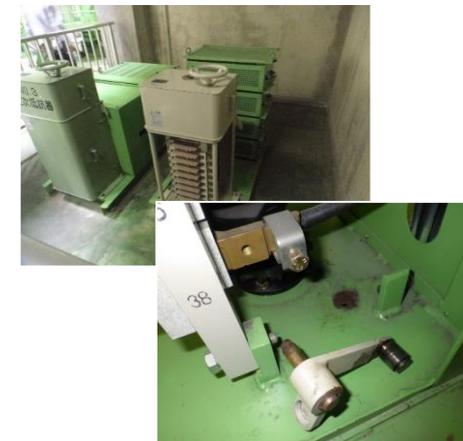
- ポンプ場2次抵抗器の故障

■ 老朽化により内部部品が固着・故障

部品交換

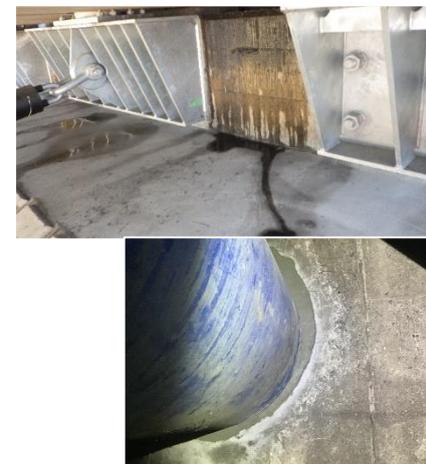
- 橋台部の漏水

■ 管と橋台接合部が老朽化により漏水

モルタル等充填し補修
