派遣先所属 福島県原子力センター

1 派遣業務の内容、現況

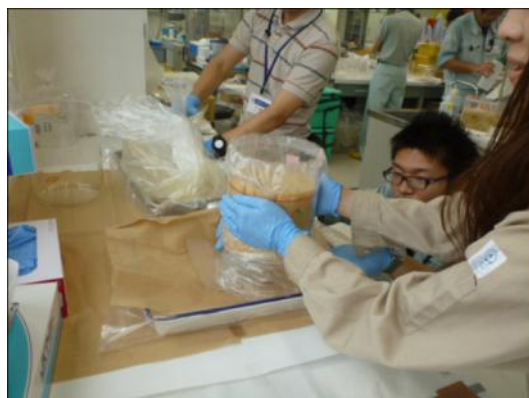
「検体の前処理」は、検体一つ一つを専用の容器に詰める作業です。検体間のコンタミネーションを防止しながらの慎重な作業となるため、手間と人手が必要となります。検体が固体の場合は容器に密に詰める必要があるため、切り刻んで細かくしています。

写真1 検体の前処理(日常食)の様子

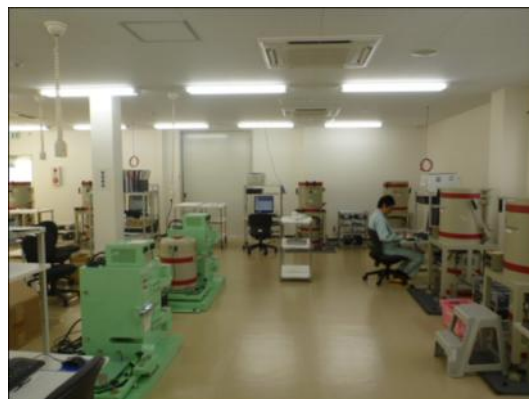
「測定」は、ゲルマニウム半導体検出器というγ線の放出を測定できる器械を用いて、検体中にどの放射性核種がどの程度含まれているのかを分析しています。測定時間は検体ごとに目標設定している検出下限値ごとに異なります。

写真2 計測室内に設置されたゲルマニウム半導体検出器

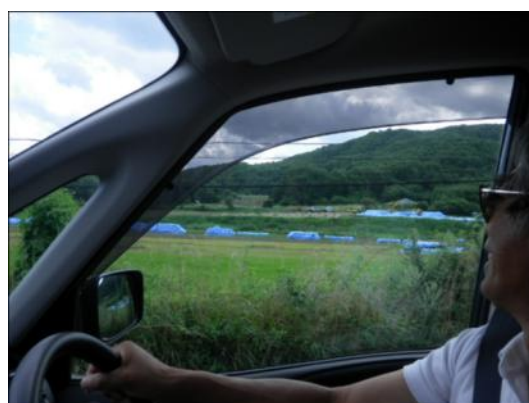
写真3 仮置きされた除染廃棄物（田村市）

写真のブルーシートは、除染によって排出された放射性核種を高濃度に含む廃棄物が仮置きされたものです。除染はまだまだ始まったばかりですが、この日のブルーシートの量を見ただけで、

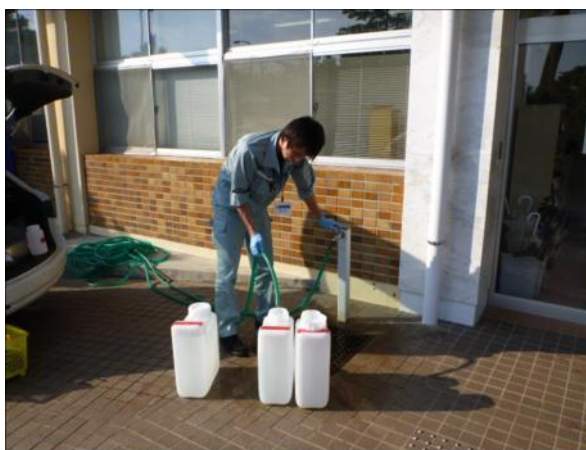
写真4 検体(上水)採取状況

直接の業務であるセシウム等の γ 線測定用の検体と、別担当が行っているプルトニウム・ストロンチウム測定用の検体の採取に同行したときのもの。上水の場合、 γ 線の測定には1検体2L、ポリ瓶1本分を採取するところ(写真左、車のトランクの中)、プルトニウム・ストロンチウムの測定には1検体100L、ポリタンク5本分を採取する必要があるとのこと。
