2. 「写真で見る」

道路、橋梁、交通安全施設、道路防災、ダム、河川、砂防

ここで紹介するものは管内の各地で行われてきた事業の一部です。

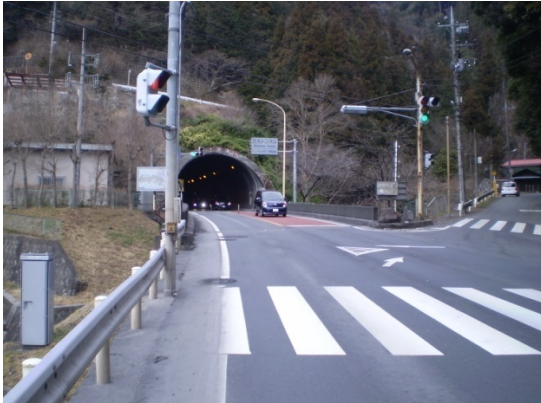
延長 1,918m、幅 8.5m の山岳トンネルで飯能市と秩父郡横瀬町に位置する。

飯能方坑口、右は正丸峠へ

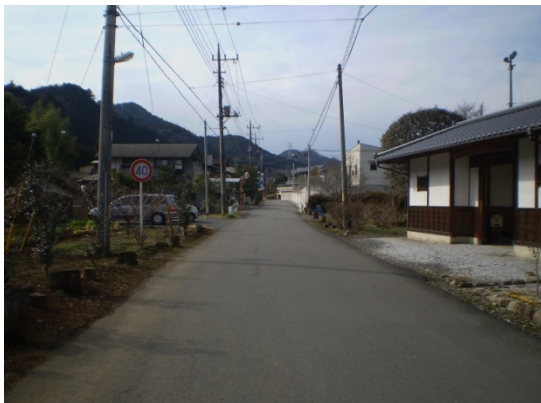
整備前（日高市横手の旧道）

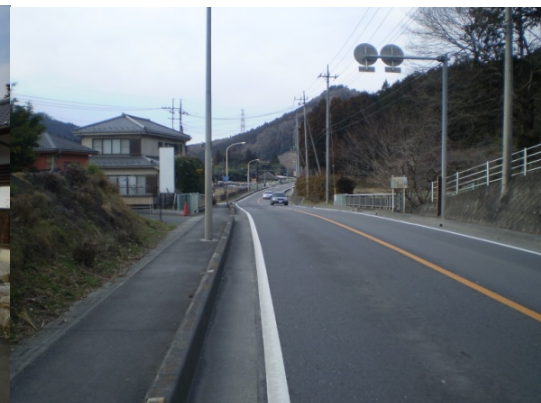
整備後（旧道の山側、平成元年頃）

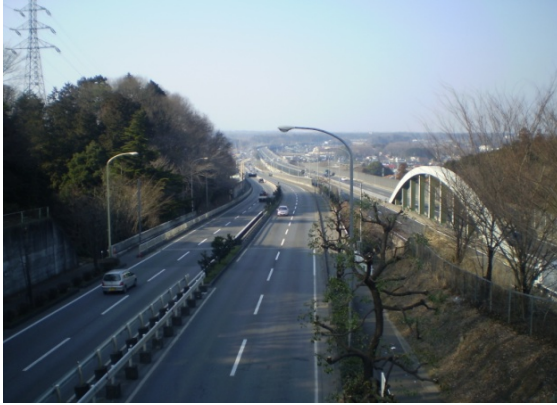
国道 299 号入間バイパス (右は圏央道)
入間市小谷田、平成 6 年 4 車線化

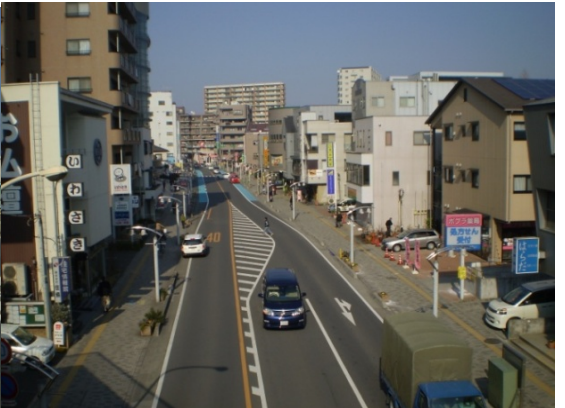
武蔵中央通線 (入間市停車場)
拡幅と電線類地中化、平成 17 年
沿道区画整理型街路事業

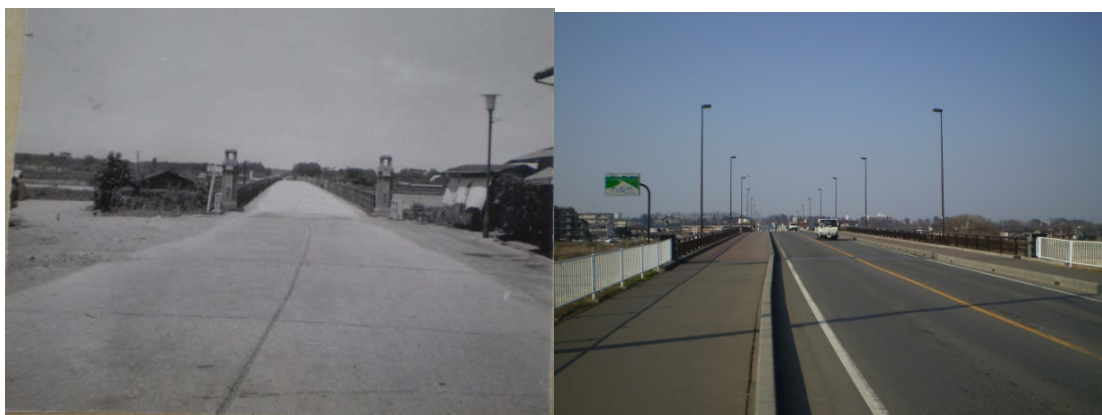
豊水橋（入間市～狭山市、入間川）

整備前（昭和4年、RC橋）

整備後（平成15年、鋼橋、橋長243.7m）

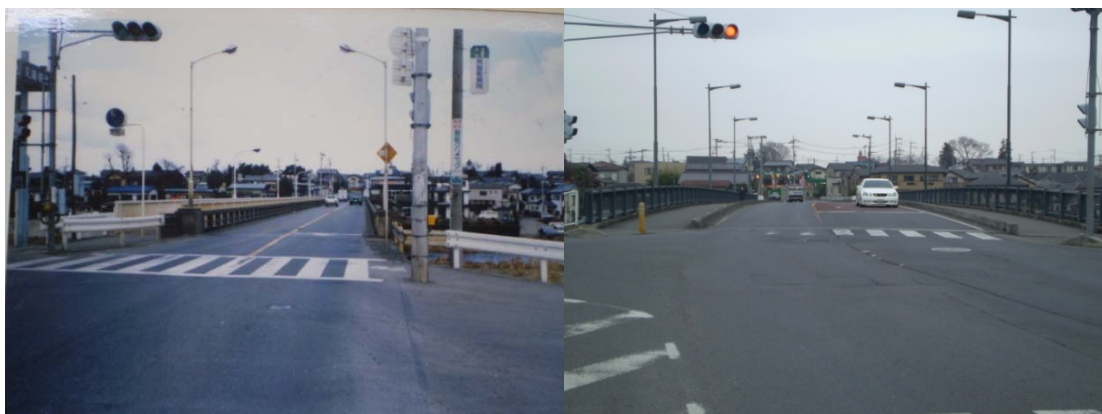
加治橋（飯能市、入間川、昭和3年の橋は昭和36年に洪水で被災）

整備前（昭和38年、RC橋）

整備後（平成12年、鋼橋、橋長110.0m）

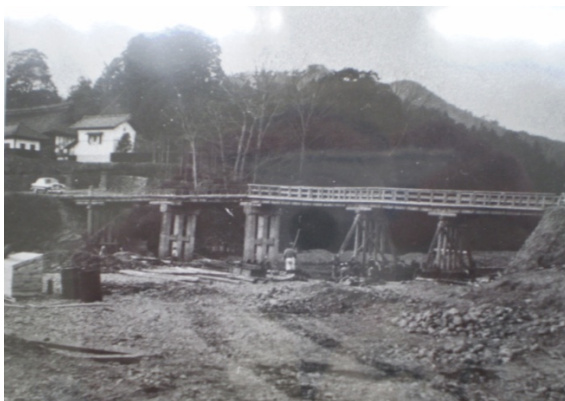
昭和 28 年頃、木の橋脚が 2 つ見える。

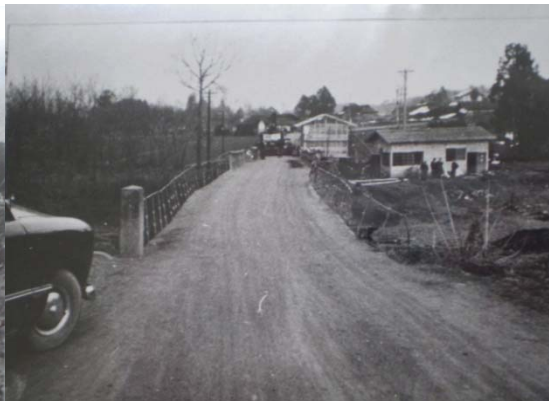
昭和 28 年頃、幅は 4m に満たない。

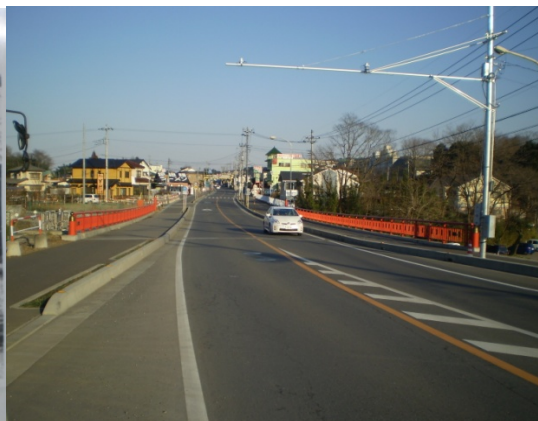
整備後（平成 18 年、橋長 43.7m、幅 15.5m）

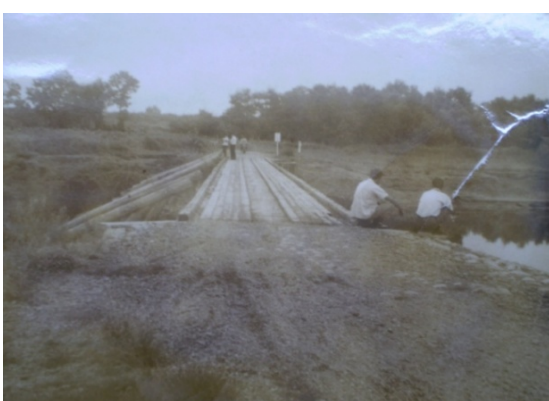
整備前（木の冠水橋）

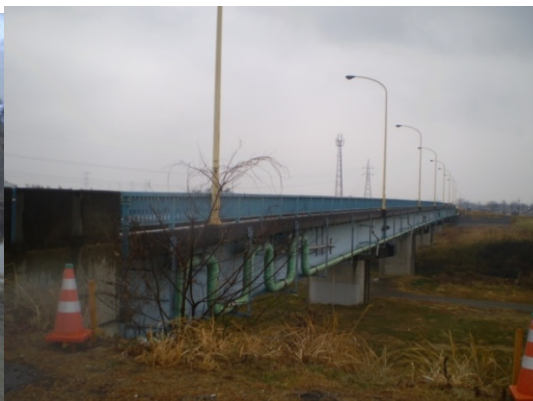
整備後（昭和 54 年、鋼橋、橋長 218.0m）

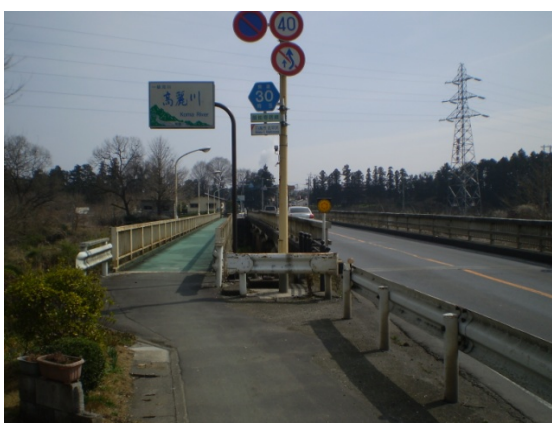
飯能寄居線（日高市北平沢、昭和 47 年）
高麗川橋に歩道橋（写真左側）を併設
横断歩道橋

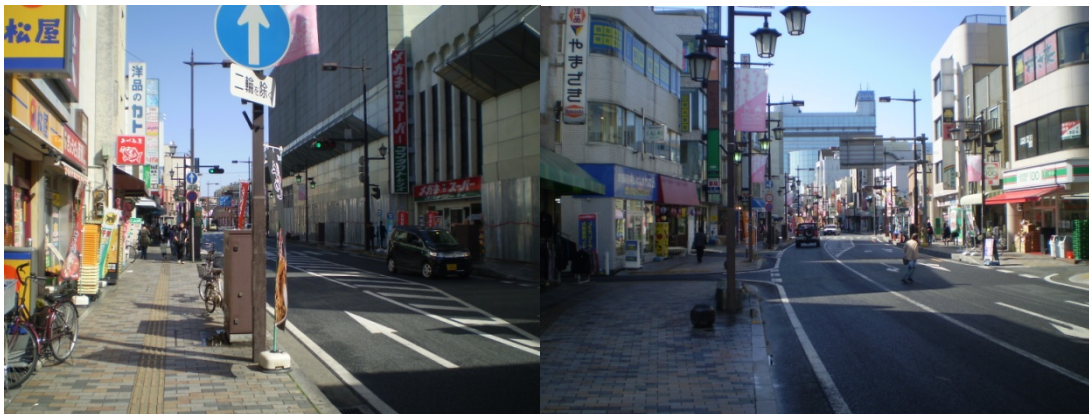
飯能停車場線（飯能駅前通り、平成 6 年）

植樹帯を撤去し歩道を拡げ、電線類の地中化を行い、道路景観も改善された。

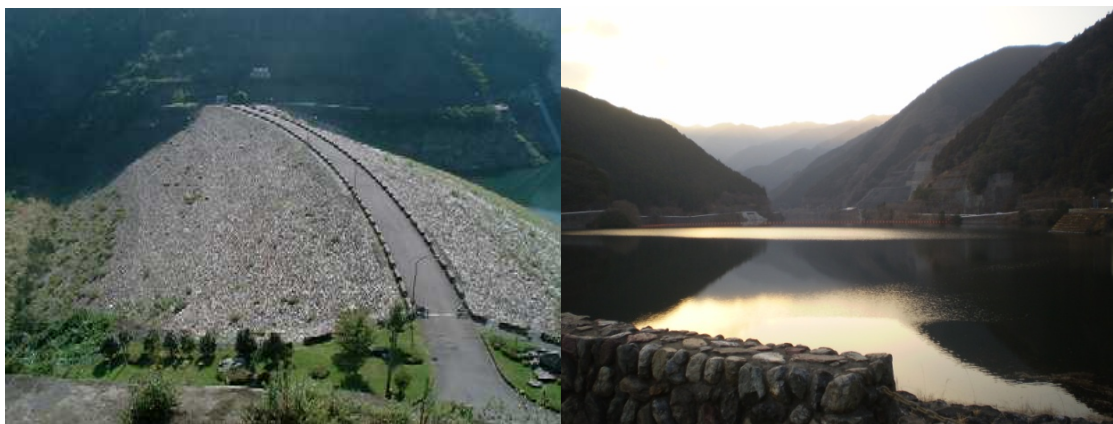
入間川総合開発事業の一環として建設された県営第1号の多目的ダムで、「洪水の調節」、「流水の正常な機能の維持」、「都市用水の確保」を目的としている。13年の歳月と事業費240億円をかけ、昭和61年（1986年）3月に完成した。

形式：中央土質遮水壁型ロックフィルダム

構造：堤高 83.5m、堤頂長 260.0m、堤頂幅 10.0m

総貯水容量：7百60万立方メートル

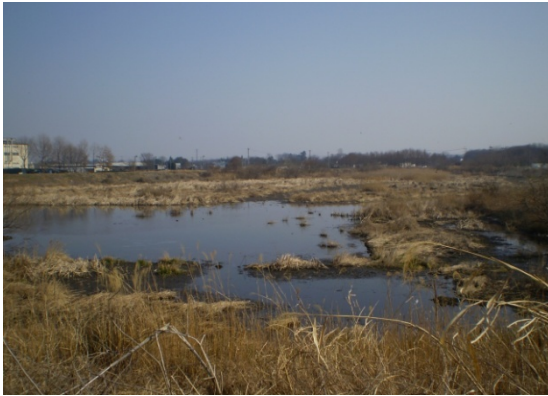
大森調節池（不老川、入間市宮寺）
洪水を一時的に調節池に貯留

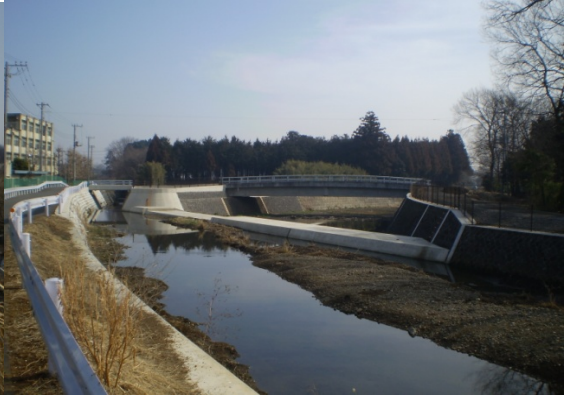
葛川放水路（毛呂山町～坂戸市、平成 21 年）
葛川の洪水を高麗川に分流、写真は越流堤

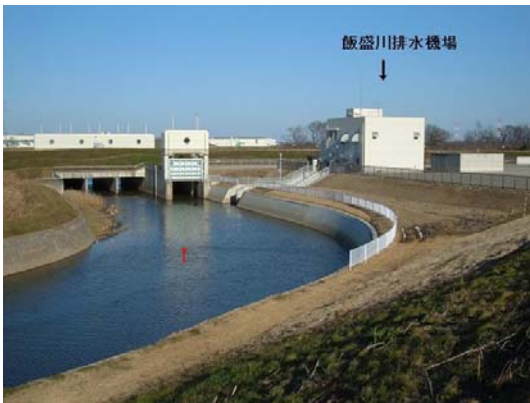
飯盛川排水機場（坂戸市小沼、平成 17 年）
洪水をポンプで越辺川に強制排水

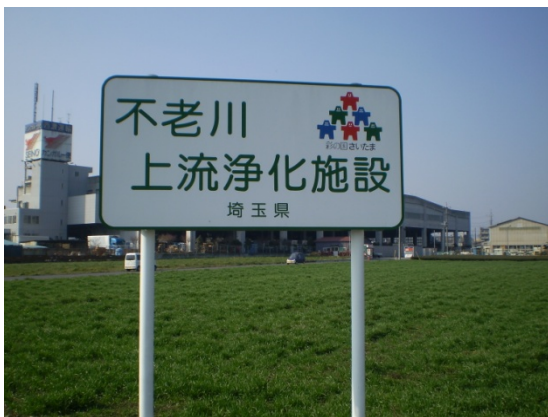
不老川上流浄化施設（入間市宮寺、平成 12 年）
清流復活へ、汚れた水を微生物により浄化

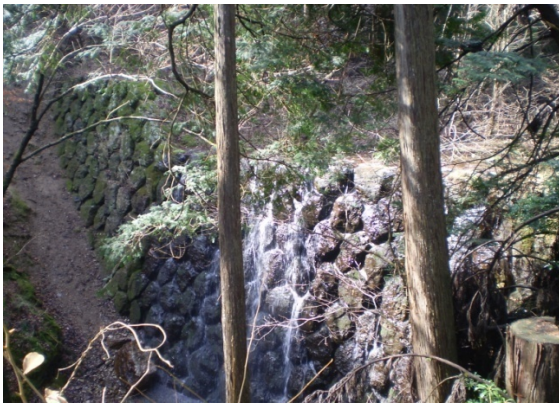
龍ヶ谷川（越生町竜ヶ谷、昭和26年）
戦後間もない頃の石積の堰堤

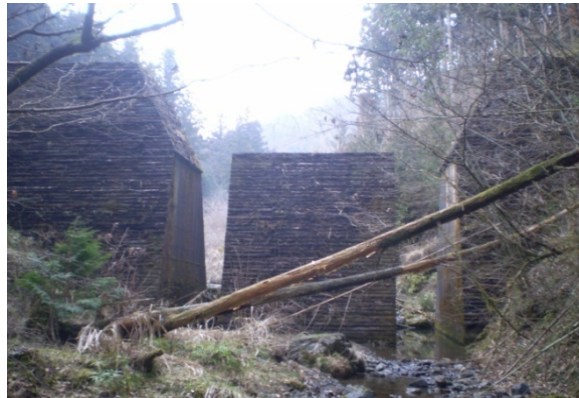
蕨入（飯能市赤沢、平成8年）
スリットを入れ環境にも配慮した堰堤

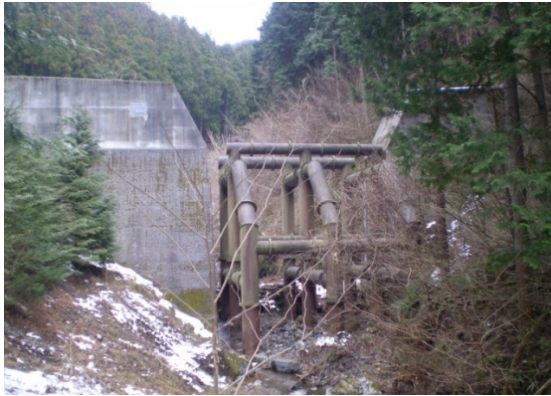
高畑川（飯能市高山、平成 11 年）
鋼製格子を使った堰堤

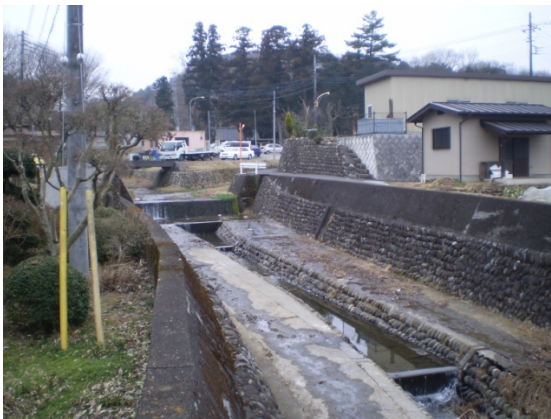
唐沢（飯能市阿須、昭和 35 年頃）
八高線上流の玉石三面張と落差工

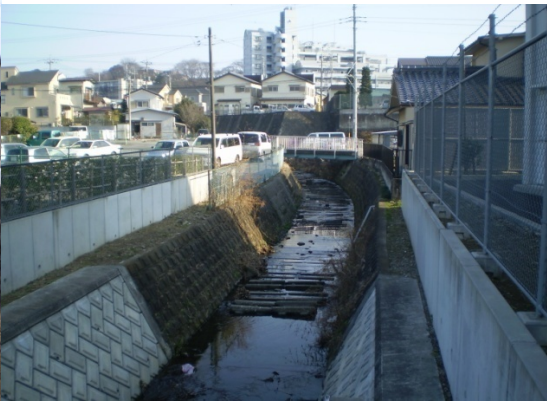
秋津川（入間市鍵山、昭和 45 年頃）
市街地での土地の浸食を防止
