開始年度 平成20年度  
 事業延長 L=240m  
 事業内容 低水路護岸 L= 240m  
           導水路整備 1式  
           溜池整備等 1式

柳瀬川最上流における川の再生検討会

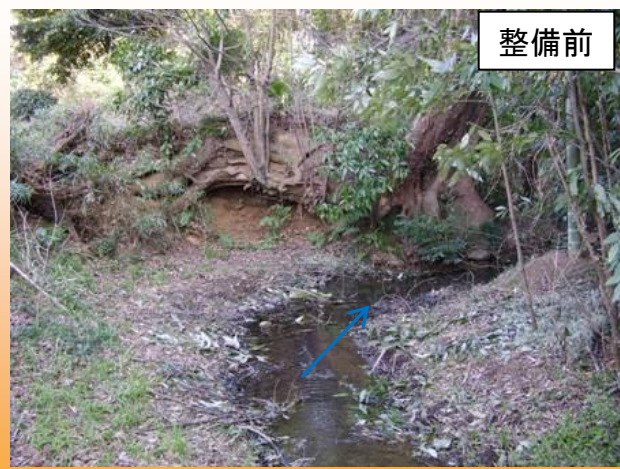
整備前

水量が少なく、水生生物はあまり見られない。  
 (H20. 6 撮影)

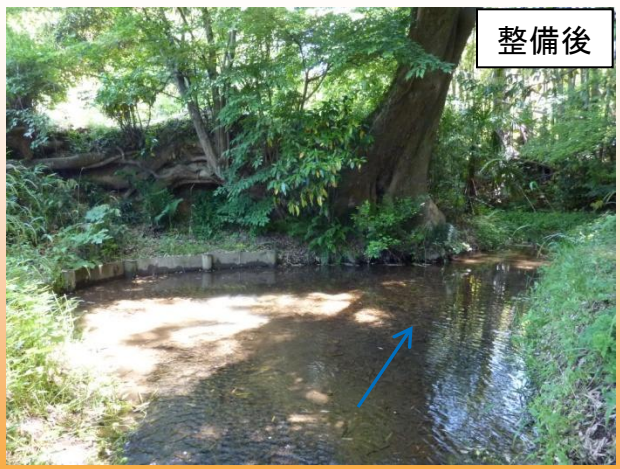
整備後

水量が増え、水生生物が増えた。  
 (H22. 5 撮影)

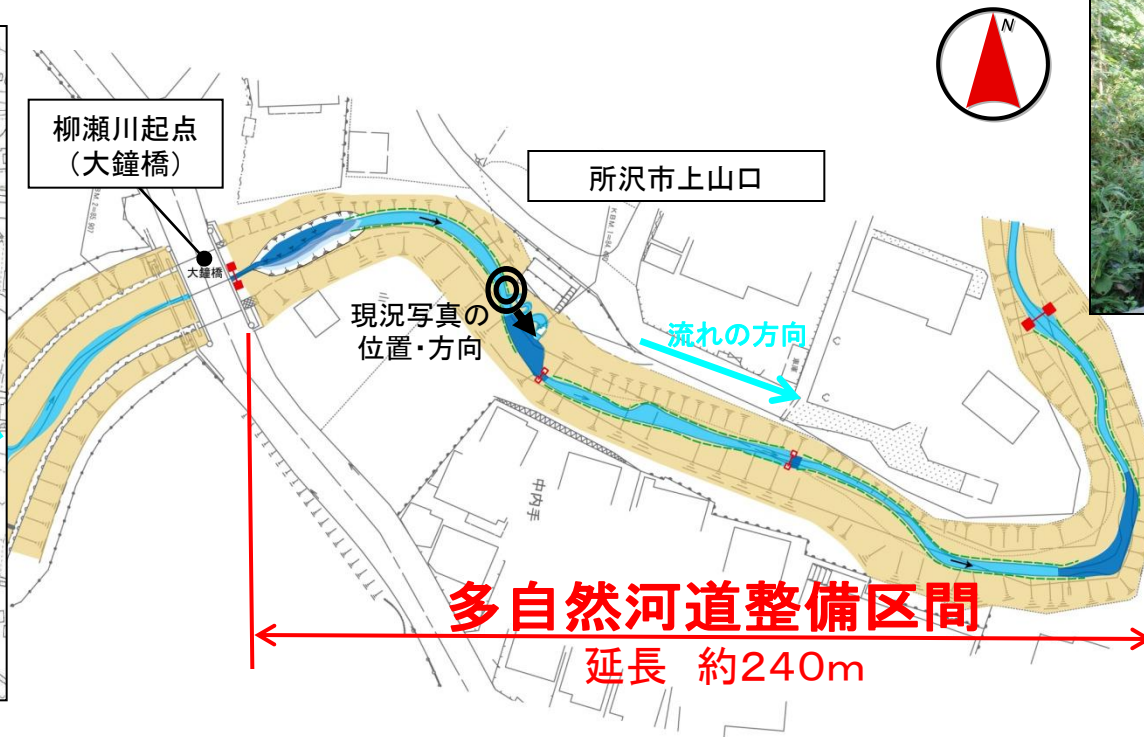
凡例	
	現状のままの植生を活かす法面等 (管理は必要)
	現河道
	深場造成地
	遡上可能な落差工
	遡上できない落差工
	ミクリ、セキショウ等の植栽

- ポイント①: 瀬や淵を創出し、柳瀬川の河川環境を創出します
- ポイント②: 近接する水路から導水し、水質の再生を目指します
- ポイント③: 維持管理において地元団体、市、県の協力体制を確立します
