## 1 1 給油中のトラックを発進させてしまい、 落下した給油ノズルから軽油が流出した事故

給油取扱所

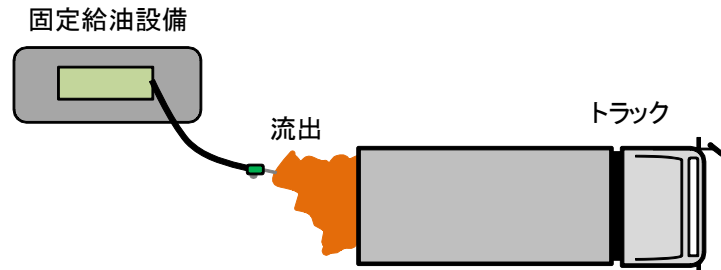
自家用給油取扱所で、トラックの運転手が給油口に給油ノズルを入れて、ラッチ機能を使用して軽油の給油を開始した。

給油開始後すぐにその場を離れて別の作業をした後、トラックの駐車場所に戻ったが、誤って給油中のトラックを発進させてしまった。

その結果、給油ノズルが給油口から外れて地面に落下し、軽油が流出した。軽油の流出量は約900リットルで、そのうち油水分離槽の容量を超えた約500リットルが河川に流出した。

給油中はその場を離れない。やむを得ず離れる場合は、給油を停止するか他の者に引き継ぐなどの措置を講じる。
