### 3 走行中の移動タンク貯蔵所における注油ノズル落下による灯油の流出事故

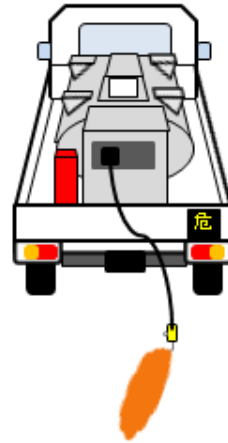
走行中の移動タンク貯蔵所の注油ノズルがはずれ、路上に落下して破損した。その際、ポンプの電源が入っていたため、注油ホースから灯油143リットルが路上に流出した。

注油ノズルを固定しないまま走行してしまったため、注油ノズルが路上に落下して破損した。さらに、ポンプの電源を切り忘れていたため、注油ホースから灯油が流出した。

走行前に、注油ノズルが固定されていること及びポンプの電源が切れていることをきちんと確認する。
