令和元年台風19号洪水 による堤防決壊調査報告書

一級河川荒川水系都幾川

令和2年3月27日

埼玉県河川砂防課

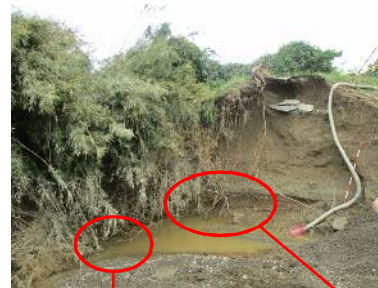
- ◆ 決壊後の現地調査結果より、法尻部周辺には泥が堆積しているものの噴砂や漏水は見られなかった。(①、②)
- ◆ 越水破堤であれば、堤防法尻から落掘れが発生するが、決壊地点では堤体直下から落掘れが広がっている。これは、堤体直下の土層が流水と一緒に移動して空洞ができたためと推測できる(③)。
- ◆ また、堤防基部からは川表側から水が差し、湧水ができていることを確認した(③、④)。
- ◆ これにより、浸透破堤で見られる噴砂や漏水はないものの、浸透現象が発生していた可能性がある。

④ 堤防直下の遊水状況
10/17 13:20

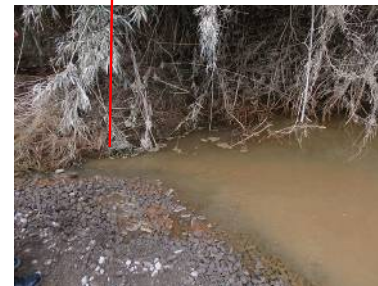
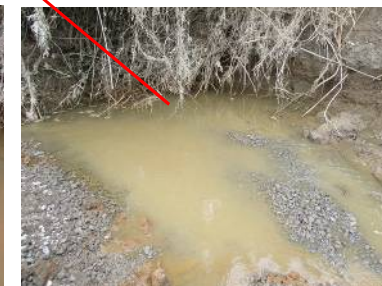
③ 堤体下付近 (10/15) 17:20
⇒ 落掘れは堤防法尻からではなく、堤体直下から広がっている。また、堤防基部では川表側からの湧水が確認できる。そのため、現場条件からは浸透現象が発生していた可能性がある。

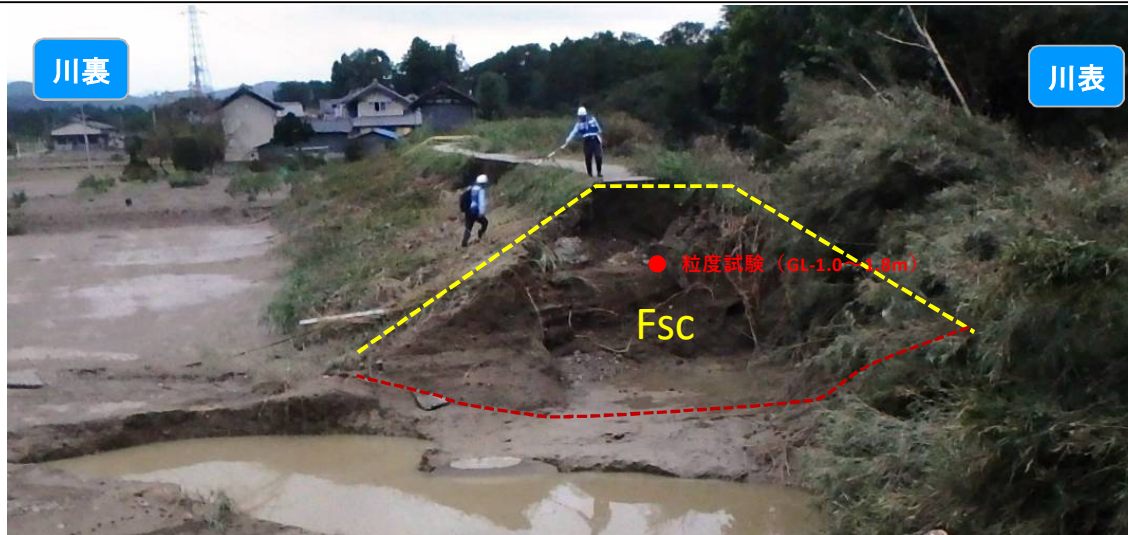
3-3. (4) 浸透に対する分析(堤体の土質:上流)

- ◆ 上流側の堤体は粒度試験結果(T3-1)より、砂分を不規則に混入した粘性系(浸透性が低い)材料(砂質シルト)で構成されていることを確認した。
- ◆ 粒度分布からは、シルトから細砂が多く含まれており、浸透性が低い土層といえる。

掘削後地盤高は、被災後断面写真より想定
