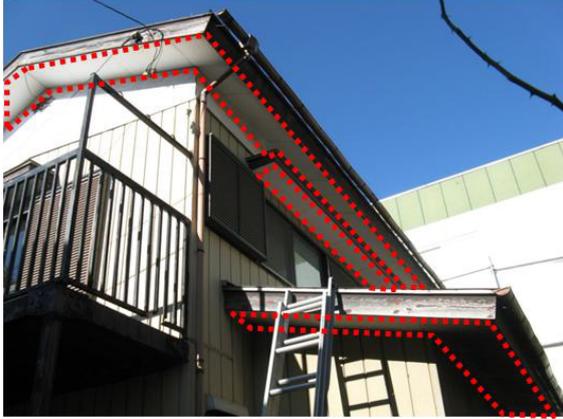
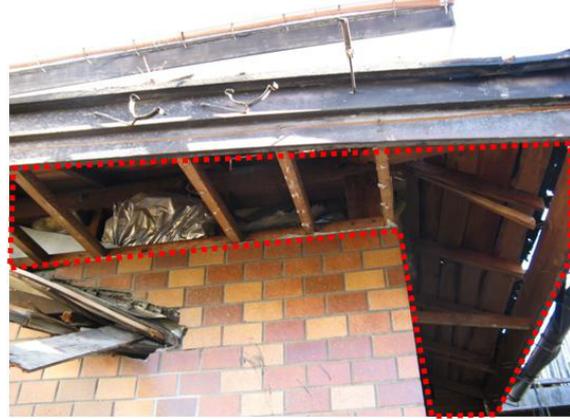
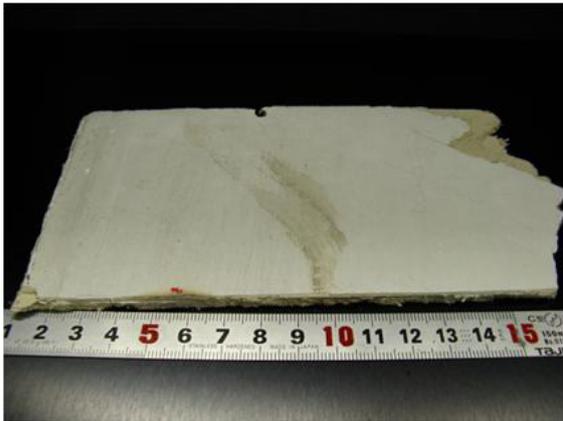
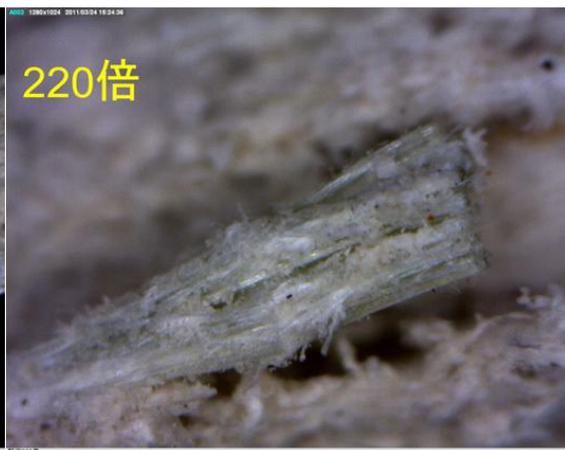
図 7.8a 一般住宅の軒天板

図 7.8b 一般住宅の軒天板（撤去後）

図 7.8c 軒天板片

図 7.8d 接写撮影写真

図 7.8e USB デジタル顕微鏡（50 倍）

図 7.8f USB デジタル顕微鏡（220 倍）

本事例の場合、肉眼で破断面を観察することによって石綿繊維束を容易に観察することができました。

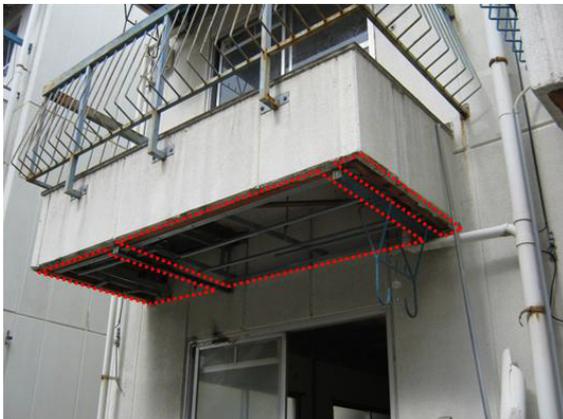
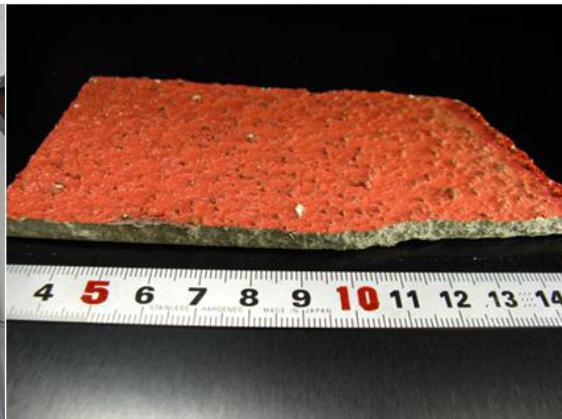
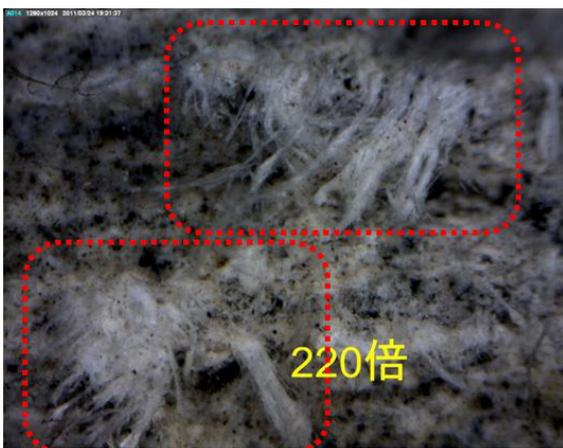
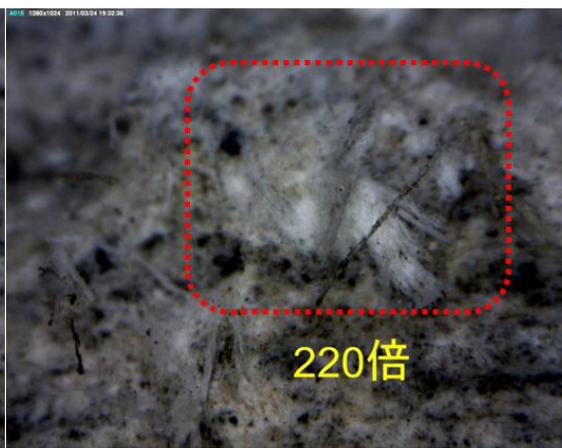
図 7.9a 共同住宅の軒天板

図 7.9b 軒天板片

図 7.9c 接写撮影写真

図 7.9d USB デジタル顕微鏡（50倍）

図 7.9e USB デジタル顕微鏡（220倍）

図 7.9f USB デジタル顕微鏡（220倍）

一般家庭で使用されている軒天板よりも硬質であり、外壁材に近い感じ（吸湿性が低い建材）です。肉眼でも多くの石綿繊維束が観察できました。

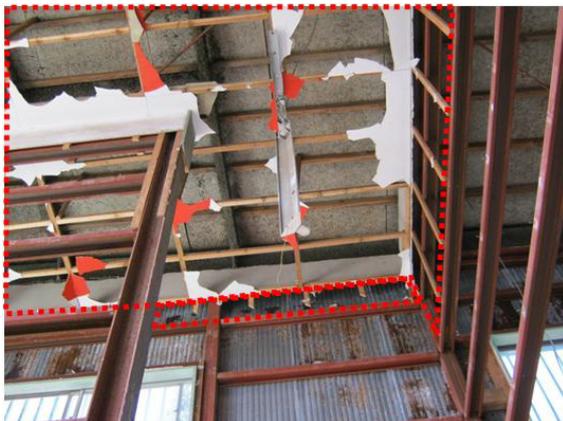
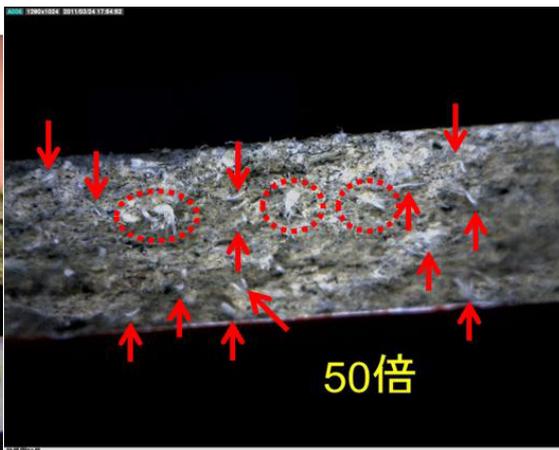
本事例の内壁材は、厚さが薄い建材です。硬質で、外壁材として使用されているスレートと同種と思われます。断面に石綿繊維束が多数観察できます。

図 7.10a 鉄骨建築物の内壁

図 7.10b 内壁材片

図 7.10c 接写撮影写真

図 7.10d USB デジタル顕微鏡 (50倍)

図 7.10e USB デジタル顕微鏡 (220倍)

図 7.10f USB デジタル顕微鏡 (220倍)

USB デジタル顕微鏡画像からわかるように、石綿は天然繊維であるため、繊維束の大きさは様々であることがわかります。

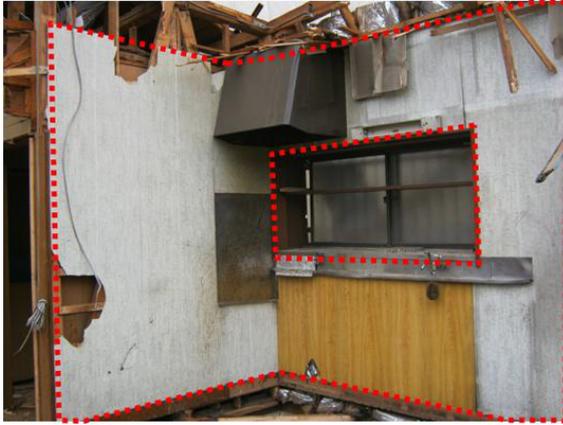
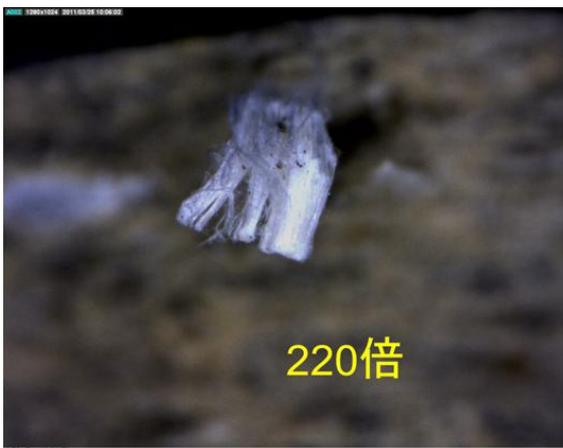
図 7.11a 一般家庭の台所

図 7.11b 内壁板片（木目）

図 7.11c 接写撮影写真

図 7.11d USB デジタル顕微鏡（50倍）

図 7.11e USB デジタル顕微鏡（220倍）

図 7.11f USB デジタル顕微鏡（220倍）

両建材とも、含有されている石綿繊維束は非常に小さい束であり、肉眼で見えることも可能です。しかし、ルーペ等を使用するとより確実に繊維束を観察することができます。

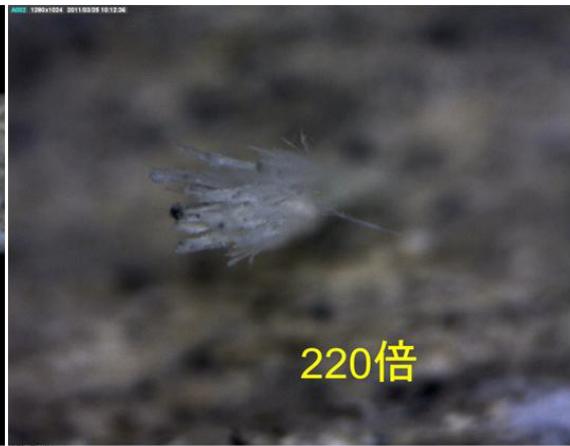
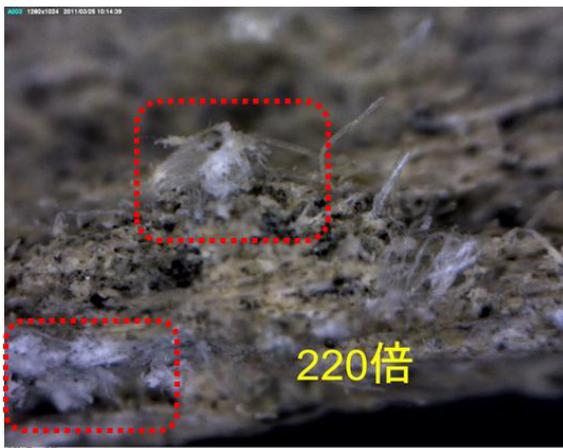
図 7.11g 内壁板片 (木柄)

図 7.11h 接写撮影写真

図 7.11i USB デジタル顕微鏡 (50 倍)

図 7.11j USB デジタル顕微鏡 (220 倍)

図 7.11k USB デジタル顕微鏡 (220 倍)

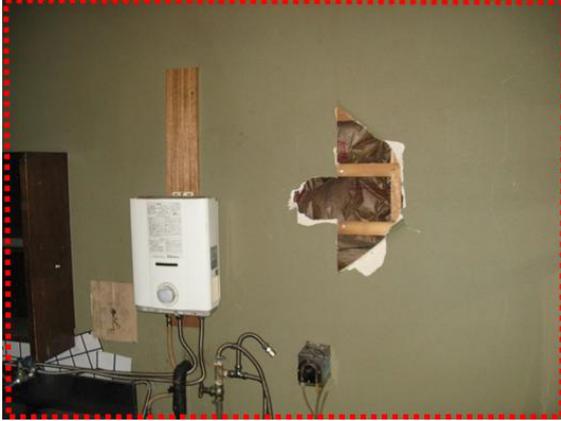
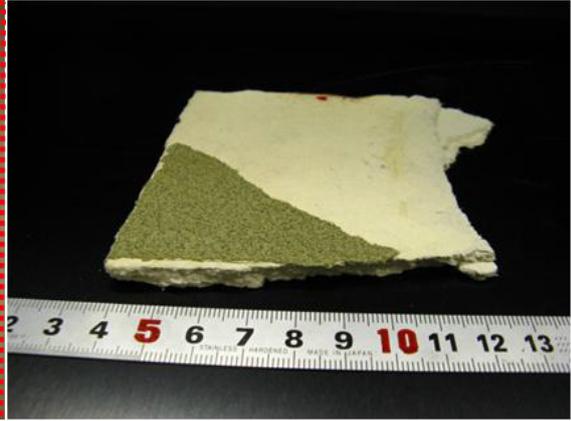
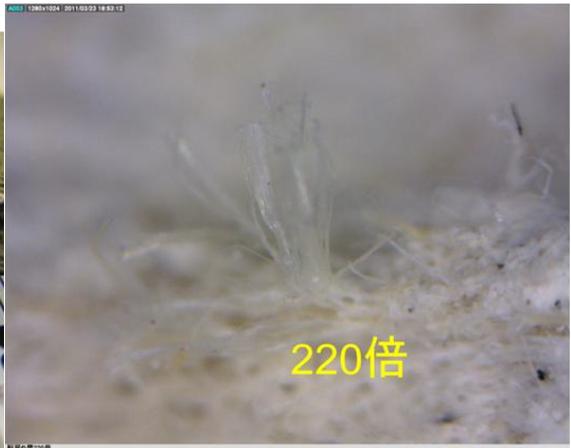
飲食店厨房の内壁は当然のことですが耐火材の使用が推測されるため、調査箇所としては重要です。本事例の場合、食堂部（石膏板使用）と厨房内壁材の材質が明らかに異なっていたため（叩いた音により判断、厚さが異なる）、破断し調査を行いました。

図 7.12a 飲食店厨房

図 7.12b 内壁板片

図 7.12c 接写撮影写真

図 7.12d USB デジタル顕微鏡（220 倍）

図 7.12e 50 倍（燃焼前）

図 7.12f 50 倍（燃焼後）

母材は白色系、石綿以外の繊維を多く含んでいました。

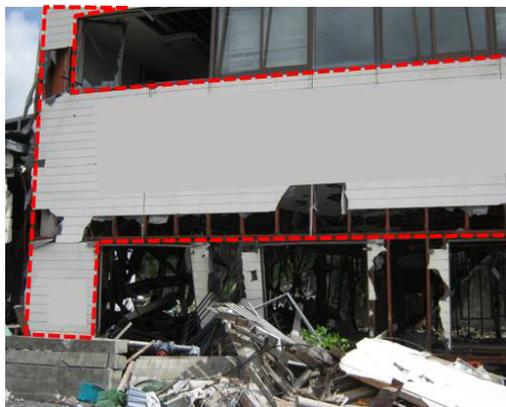
図 7.14a S造店舗外壁

S造建築物の外壁材として石綿含有サイディングが使用されていました。外壁材の表面からは判断できません。必ず断面を見るようにしてください。

この外壁材の表面の様相は頻繁に見かける仕上げ方です。厚みがあり、破碎しづらい素材です。

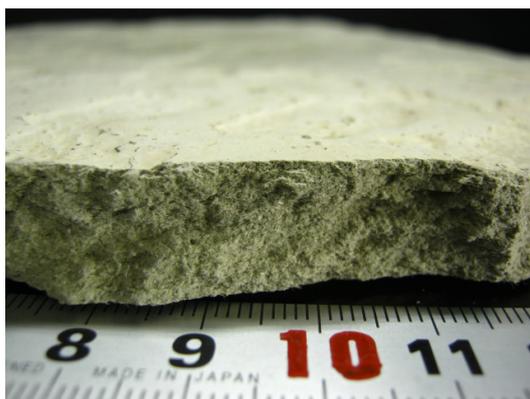
図 7.14c 接写撮影写真

母材が白色系であるため非常に観察しづらいですが、ルーペ等を用いてよく見ると、非常に多くの繊維束を見つけることができます。

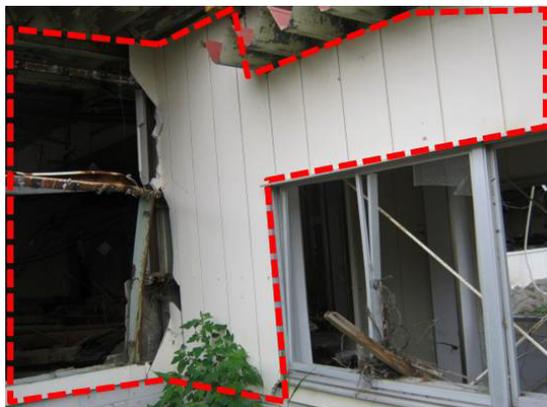
図 7.15a S 造研修所外壁

S 造建築物の外壁材として、石綿含有押し出し成形板が使用されていました。同様な形体の押し出し成形板は現在でも製造されているので、断面をじっくり見る必要があります。

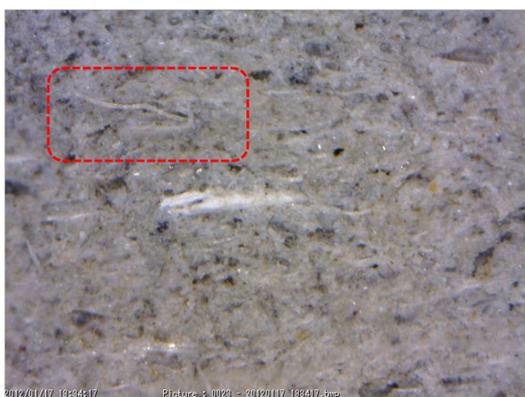
図 7.15f 燃焼前新品押し出し成形板

新品の押し出し成形板の断面にも繊維は見えますが、熱に弱い繊維でした。

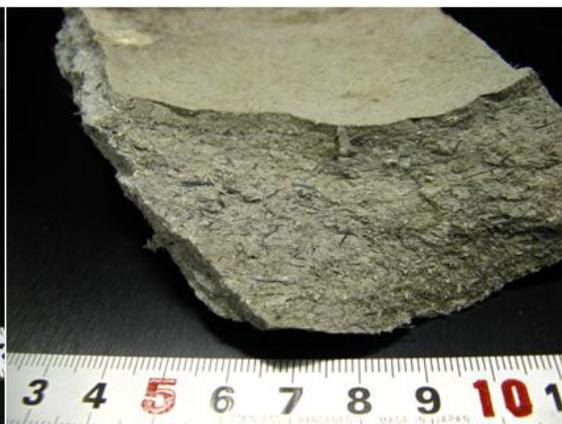
図 7.16.1b 石綿管（内側及び破断面）

本検体は水道管の破片です。クロシドライト及びクリソタイルの含有を確認しました。石綿管中のクロシドライト繊維は表面、断面で容易に観察することができます。

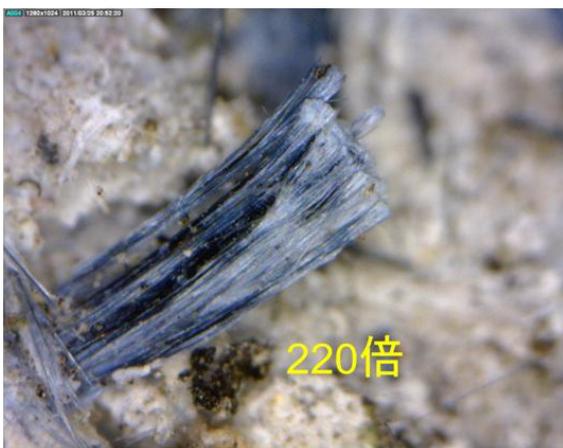
図 7.16.1e USB デジタル顕微鏡（220倍）

クロシドライト繊維束の場合、かなり太い束もあるので見つけやすい場合が多いです。

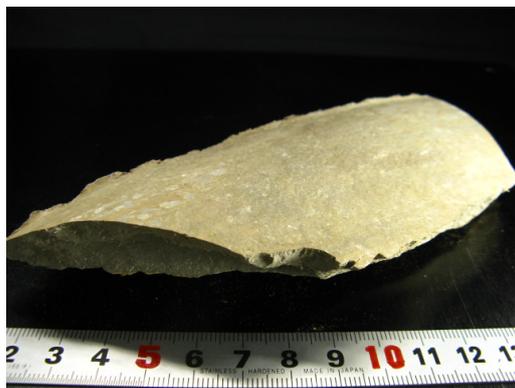
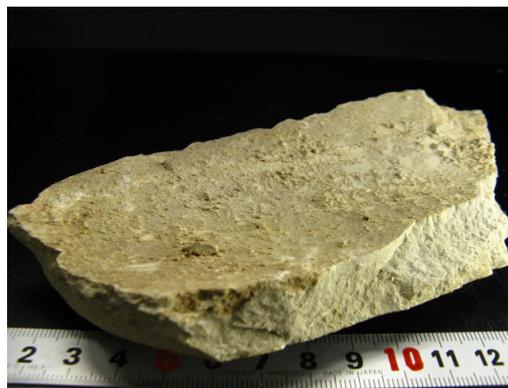
表面が曲面であることから、石綿管であると推測されます。母材は前記した石綿管と同様にセメント系ですが、本検体の方が細かく、密度が高そうな材質です。また、含有されている石綿繊維は非常に小さな繊維束です。

石綿管外側表面はなめらかで、内側表面はざらざらした表面です。

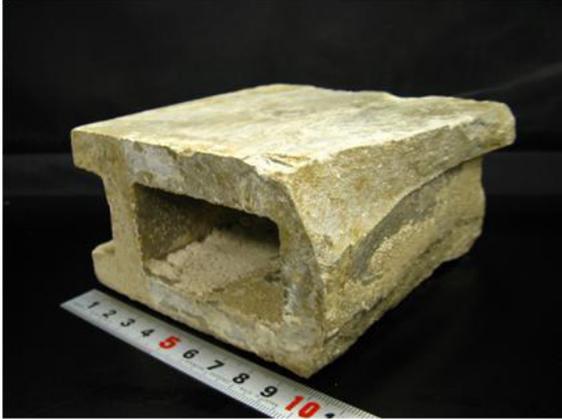
図 7.16.3a 押出成形板

本検体の使用箇所はわかりませんが、外壁に使用される押出成形板と推測されます。重さは0.8kgと大きさのわりには非常に重い建材です。

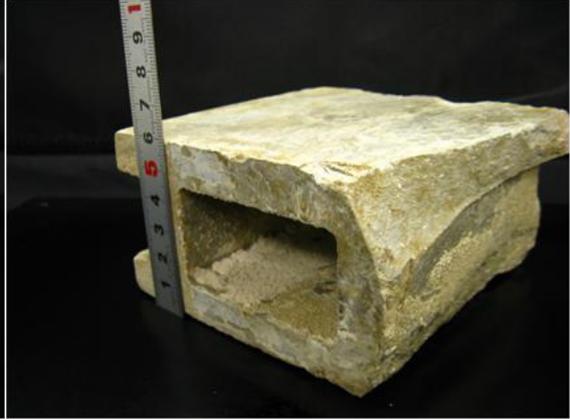
図 7.16.3b 押出成形板

左図の破断面で観察できる白い粒が、アスベスト繊維束です。

密度が高いため、石綿含有量としては高くないと考えられます。本検体のように、石綿含有建材はセメント中（砂利入りのコンクリートではなく、砂入りのモルタルまたはセメントを使用）に石綿繊維を加え、成型されているものが多いように思われます。

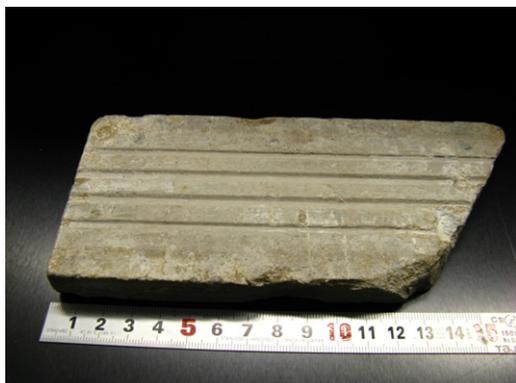
図 7.16.4a 外装材表面

非常に硬い材質です。形状は逆凹型です。材質及び表面加工（溝がある）から外壁材と推測されます。裏面足部が砕けていることから、外壁にモルタル等を塗り貼り付けていたと考えられます。

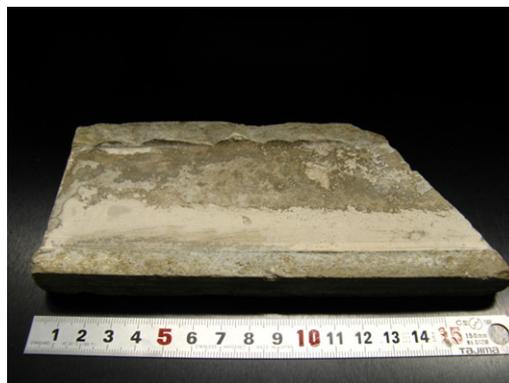
図 7.16.4b 外装材裏面

本建材のような硬質かつ厚みのある建材の場合、破断面のみ、繊維束を観察することができます（表面に繊維は見えません。割らなければ繊維束を確認することは困難です）。

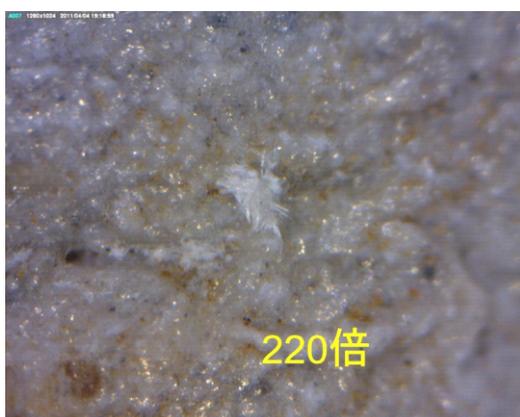
図 7.16.4e USB デジタル顕微鏡画像

本建材の場合、220倍画像からわかるように、非常に小さな繊維束です。

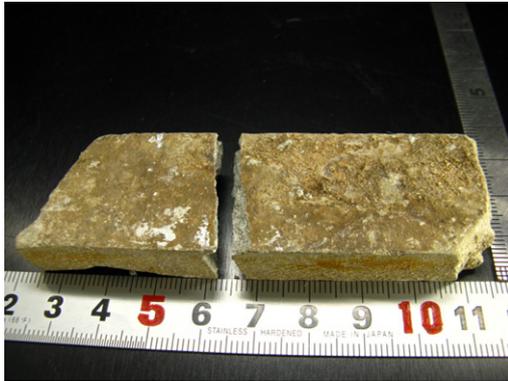
図 7.16.5a スレート板表面写真

壁に使用されていたスレート板だと推測されます。長横断面には切断時についたと考えられる縞模様があります。また、表裏は判断できませんが、5a 上面にはシートの残骸と思われる残物が付着しています。

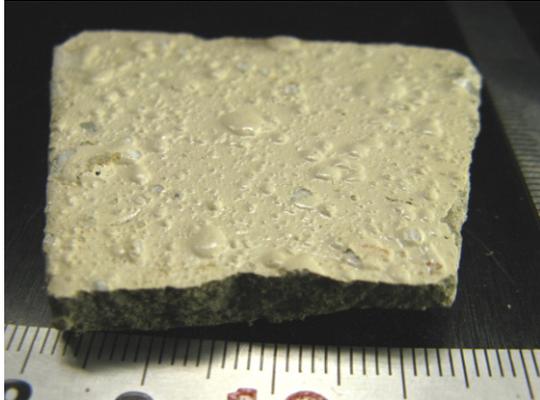
図 7.16.6a 一般家屋外壁材（表面）

本建材片の表面の加工は一般家屋の外壁で頻繁に見られる、吹き付け塗装です。スレート板の材質は硬質、母材粒子は細かく、破断面に観察できる繊維束は、小さいものからある程度大きなものまで様々でした。

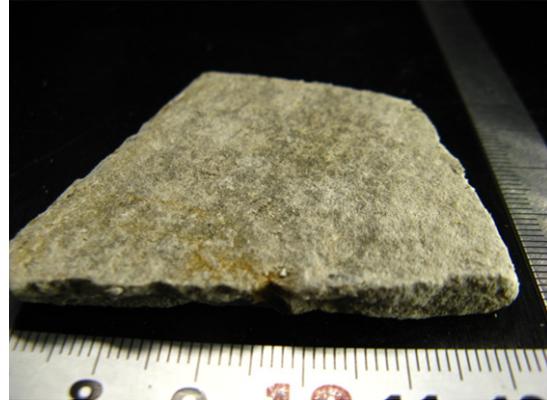
図 7.16.6b 一般家屋外壁材（裏面）

表面塗装を除くと、ごく一般的なスレート板です。

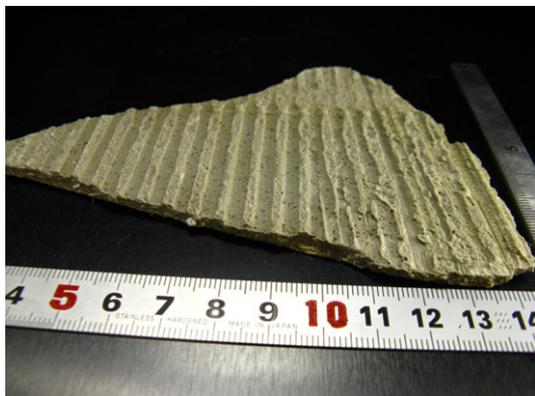
図 7.16.7a スレート板（表面）

住宅屋根用化粧スレートのようにも見えますが、母材材質及び表面加工が異なっているように思えるため、外壁で使用していたと推測しました。

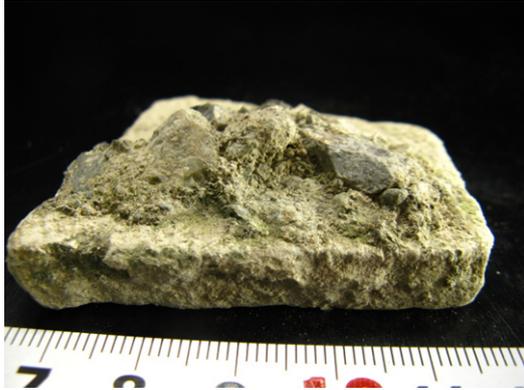
図 7.16.8a コンクリート付着板

スレート板にコンクリートが付着していることもあります。この建材の場合のように、瓦礫類から分離されていないこともあるので注意が必要です。

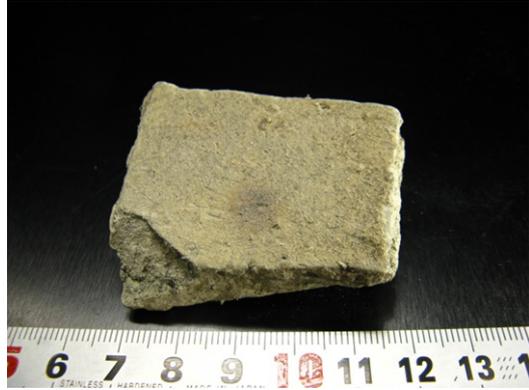
図 7.16.8b スレート板（表面）

コンクリートが付着していることから、外壁、厨房または浴室等で使用されていたと推測されます。

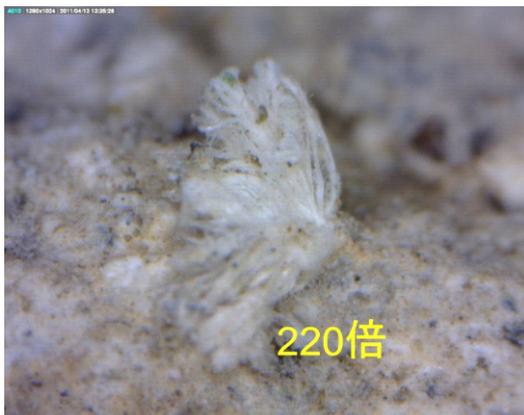
図 7.16.8e USB デジタル顕微鏡画像

図 8e 及び 8f からわかるように、石綿は天然繊維であるため、繊維束の大きさも様々です。
